ACONDICIONAMIENTO DEL PUENTE DE ODONNELL SOBRE LA M- 30 (MADRID, ESPAÑA)

ACONDICIONAMIENTO DEL PUENTE DE O'DONNELL SOBRE LA M-30 (MADRID, ESPAÑA)

O'Donnell Bridge over M-30 refurbishment (Madrid, Spain).

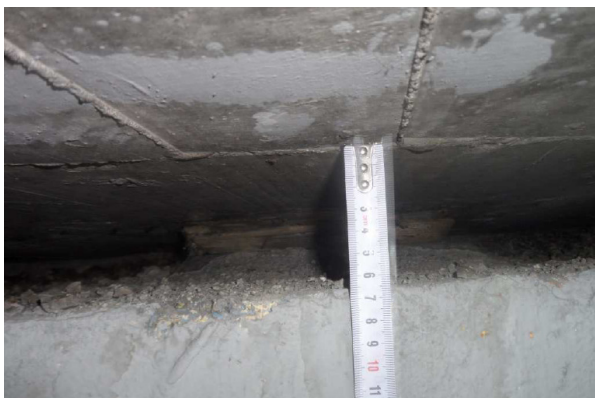
Son 8 apoyos por cada tablero, de dimensiones 200 x 150 x 22 mm. El cálculo de los neoprenos necesarios según normativa actual da como resultado que las dimensiones de los existentes son adecuadas. Sin embargo, en una inspección previa se detectó que habían sufrido una fuerte y rápida degradación debido a varios factores:

- Filtraciones a través de las juntas de dilatación de los estribos, que han acelerado el proceso de deterioro de las mesetas de nivelación, cuñas superiores y el caucho de los apoyos.

- Escaso espesor y dimensiones de los aparatos de apoyo existentes.

- Los efectos provocados por la concentración de esfuerzos de aplastamiento transmitidos por las mesetas y cuñas de nivelación.

(1) Espacio limitado de trabajo entre la losa y el estribo llegando incluso a los 65 mm en ciertas localizaciones.

Figura 5. Detalle del reducido espacio disponible entre el estribo y el tablero en la zona de apoyos.

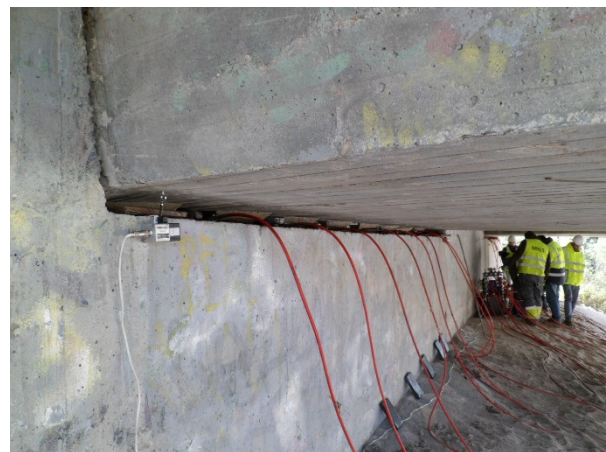
Figura 6. Vista de estribo, gatos hidráulicos instalados para maniobra de sustitución de apoyos.

El procedimiento se llevó a cabo mediante gatos hidráulicos de 100 t y 60 t, 30 mm de carrera y dotados de rótula esférica, empleando el estribo como elemento de reacción. Los gatos se ubicaron a ambos lados de los apoyos y actuaron siempre dentro de la sección macizada de la losa evitando que las reacciones de los gatos hidráulicos actuaran bajo zonas con aligeramientos y siempre al menos a 10 cm de distancia del paramento vertical de los estribos.

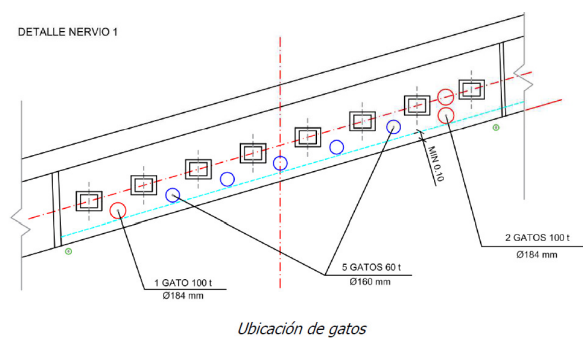
Figura 7. Planta de distribución prevista de los gatos hidráulicos para la maniobra de sustitución de apoyos.

concomitancia de cargas de tráfico, se ha concluyó que los esfuerzos torsores generados en los voladizos interiores de los nervios eran muy elevados y muy sensibles a pequeñas variaciones milimétricas, en caso de izar la estructura nervio a nervio. Se decidió actuar, por tanto, sobre los dos nervios de manera conjunta gateando la estructura en maniobra de iso-desplazamiento.

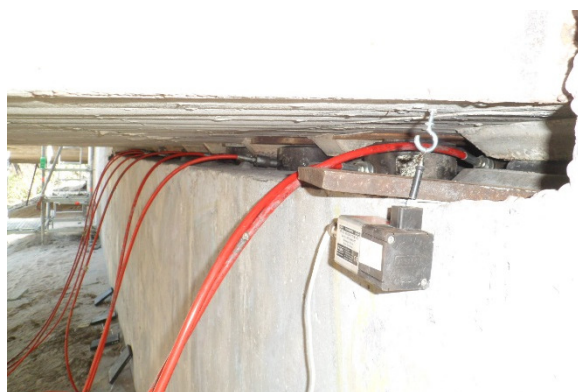
Figura 8. Sensor de desplazamiento instalado para control de la maniobra.

- Desplazamientos: Se monitorizaron mediante los sensores de desplazamiento con precisión de 0,1 mm. Se contó con 4 sensores ubicados en los extremos de cada nervio, de manera que se pudieron controlar los desplazamientos relativo entre sensores que en ningún caso debía superar los 3 mm.

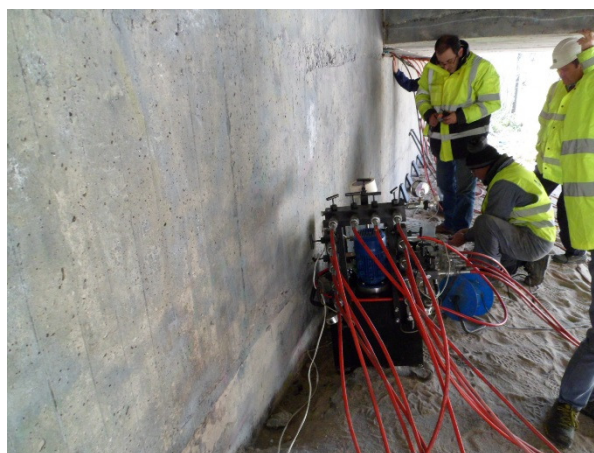
Figura 9. Centralita hidráulica para control de la presión en los gatos de forma simultánea.

El circuito hidráulico contó con 4 líneas hidráulicas independientes con anti-retorno que alimentan 4 gatos cada una, permitiendo a su vez actuar sobre cada gato individualmente.

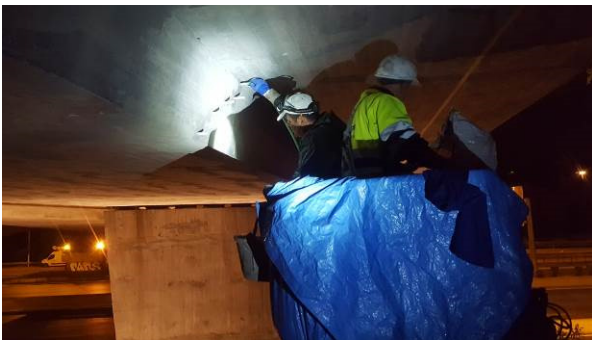
Figura 10. Imagen de inyección de fisuras (en corte nocturno).

El criterio seguido, diferenciando entre zonas de hormigón armado y hormigón pretensado, fue el siguiente:

En total, tras realizar un exhaustivo mapeo de todas las fisuras, clasificándolas según su apertura y zona donde se ubicaban, se realizaron 925 m de tratamiento de fisuras (203 m pintura elástica anti-carbonatación, 563 m sellar, 159 m inyectar).

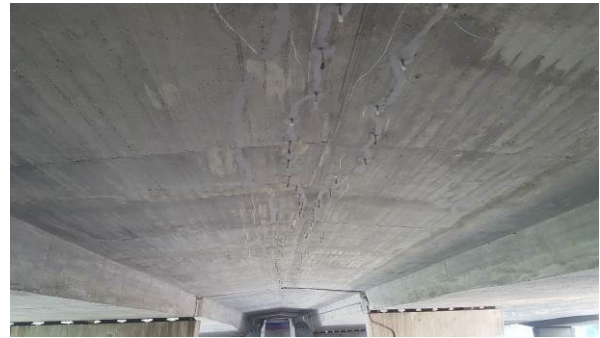
Figura 11. Vista inferior de tablero, con fisuras ya inyectadas.

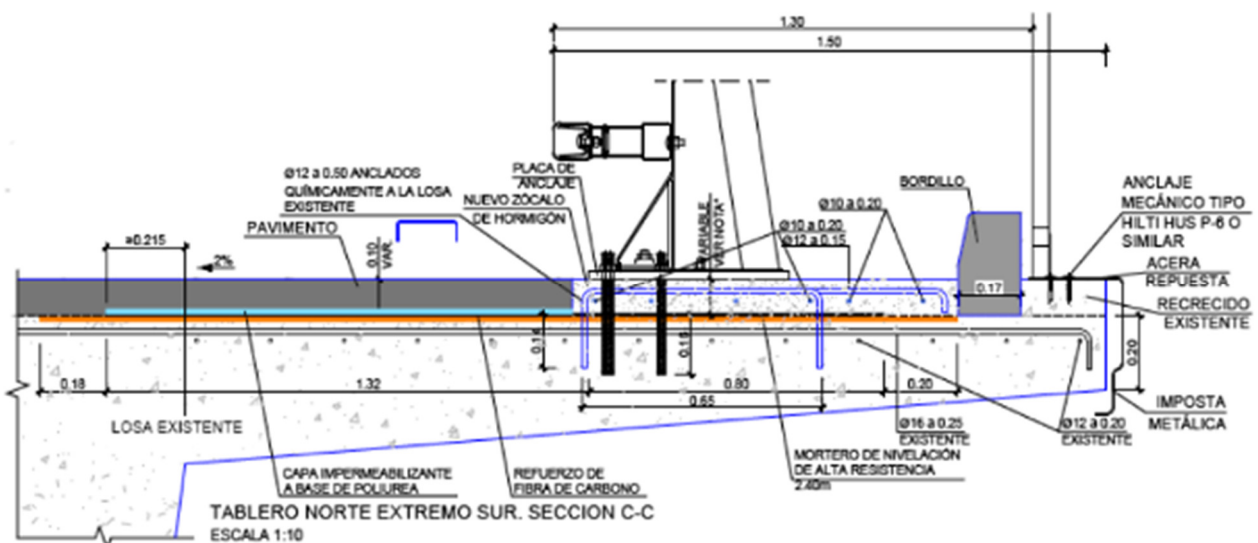
Aplicando la nueva normativa de pretils y barreras de seguridad, la Orden Circular 35/2014 sobre Criterios de Aplicación de Sistemas de Contención de Vehículos, con riesgo de accidente “muy grave” y un IMDp superior a 2.000, el nivel de contención necesario es H4b (el más alto). Teniendo en cuenta los criterios de deflexión dinámica y anchura de trabajo, se opta por un pretil metálico anclado químicamente al tablero, previo refuerzo del mismo (sistema de láminas de CFRP).

Figura 12. Esquema de solución de refuerzo de tablero e instalación de pretil metálico H4b.

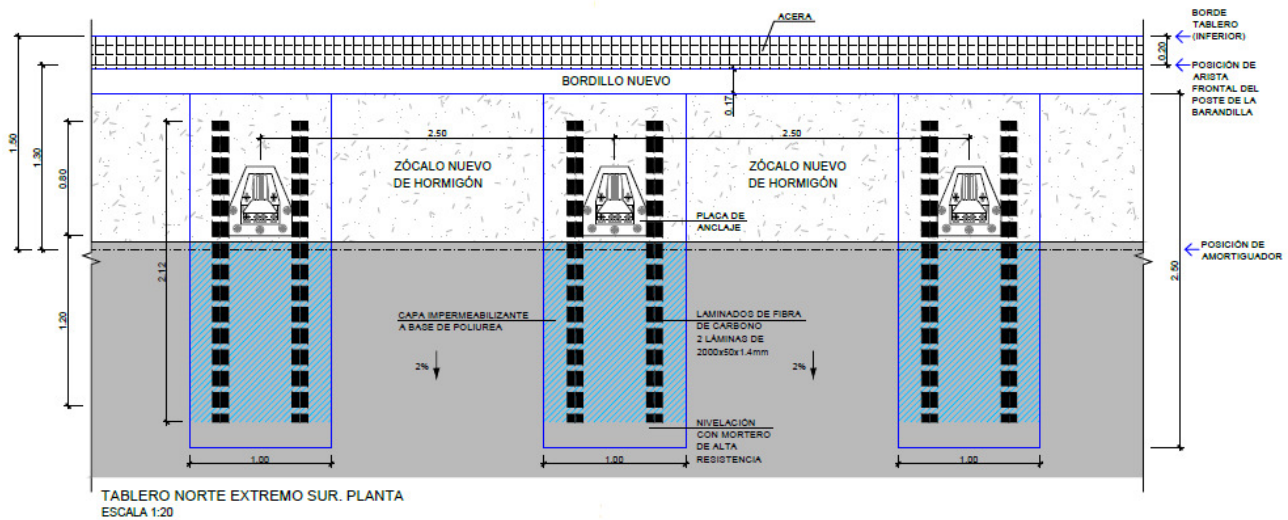
Figura 14. Planta del refuerzo para nueva barrera metálica.

Si las condiciones de la losa existente son las adecuadas existe un método de refuerzo con el que se consigue minimizar la afección a la estructura existente, consiguiendo niveles de productividad de instalación elevados y por lo tanto disminuyendo el plazo total y las posibles afecciones al tráfico. Este sistema es el desarrollado por LRA y aplicado en diferentes proyectos, y consiste en una combinación de refuerzo del zuncho o zócalo de anclaje (geometría y armado) mediante elementos tradicionales (recrecido de hormigón y armado pasivo), cosido a la losa existente también con armadura pasiva, y un refuerzo en la losa

mediante bandas de fibra de carbono adheridas en la cara superior.

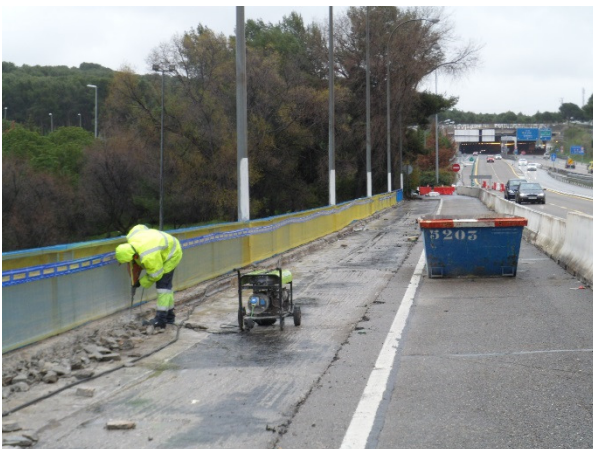
Figura 15. Fresado y demolición de la barandilla existente.

(1) Fresado de la superficie del tablero. En un ancho desde borde de tablero de 2,40 m. Retirada del sistema de contención existente (barandilla).

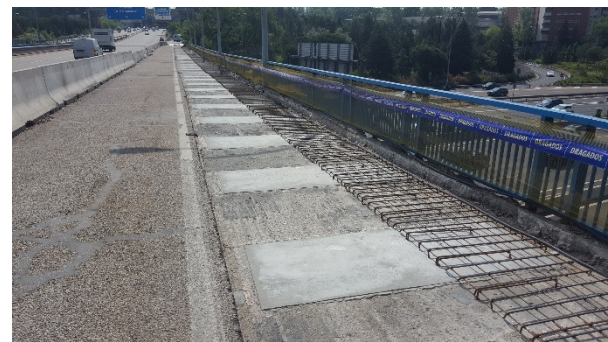
Figura 16. Capa de mortero de nivelación ya ejecutada. Armado para el nuevo zuncho ya colocado.

(3) Aplicación de una capa de mortero de nivelación, sin retracción, de alta adherencia. El espesor medio fue de 3-4 cm. Para ello se fabricaron unos moldes con las medidas de 1,00 x 2,20 m, de manera que quedara una superficie lisa y homogénea.

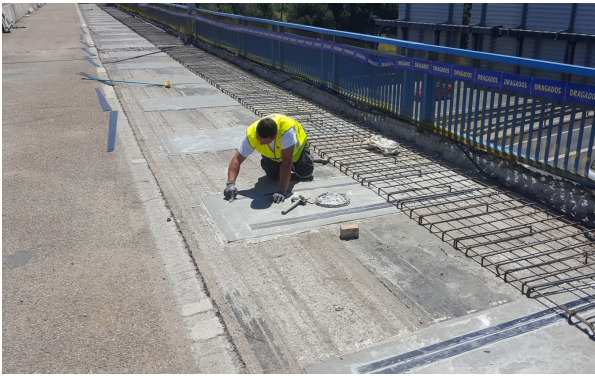
Figura 17. Colocación de las láminas de refuerzo de fibra de carbono.

(4) Colocación de 2 parejas de bandas de fibra de carbono, 50 mm de ancho, 1,4 mm de espesor, y 2000 mm de longitud. CFRP de las siguientes características mecánicas: 170 GPa de Módulo, 3100 MPa de tensión de tracción en rotura, y 2% de elongación en rotura. Tras haber curado la capa de mortero de nivelación (2-3 días), se colocaban las tiras de fibra de carbono, dos tiras juntas cada a cada lado del poste vertical del pretil. Laminado en fibra de carbono “Drizoro composite”, que se adhería al mortero de nivelación mediante el adhesivo de fijación “Maxepox Carbofix”.

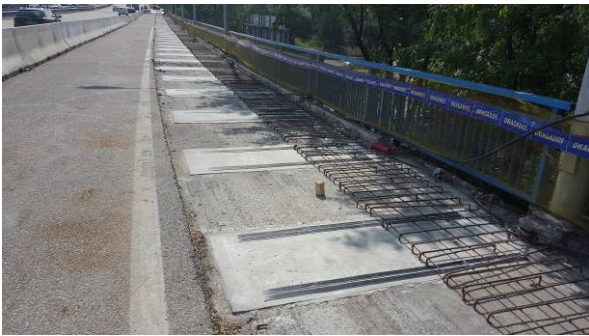
Figura 18. láminas de refuerzo de fibra de carbono ya instaladas.

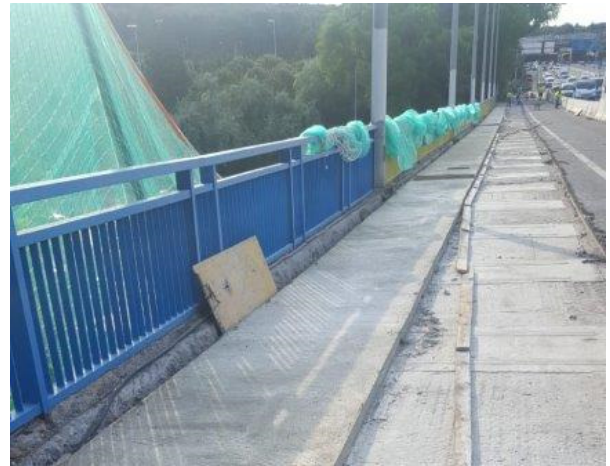
Figura 19. Nuevo zócalo de hormigón para apoyo y anclaje de la nueva barrera ya ejecutado.

(6) Ejecución del zócalo de hormigón.
