Nueva metodología para la delimitación de las zonas a reparar de un hormigón afectado por corrosión

New Methodology for the Delimitation of Areas to be Repaired of a Concrete Affected by Corrosion

Servando Chinchón Payá^{*,a}, Javier Sánchez Montero^b, Luis M^a Ortega Basagoiti^c,
Jesús García Mateos^d, Nuria Rebolledo Ramos^e, Julio Emilio Torres Martín^f,
Jaime Peribáñez Sebastián^g

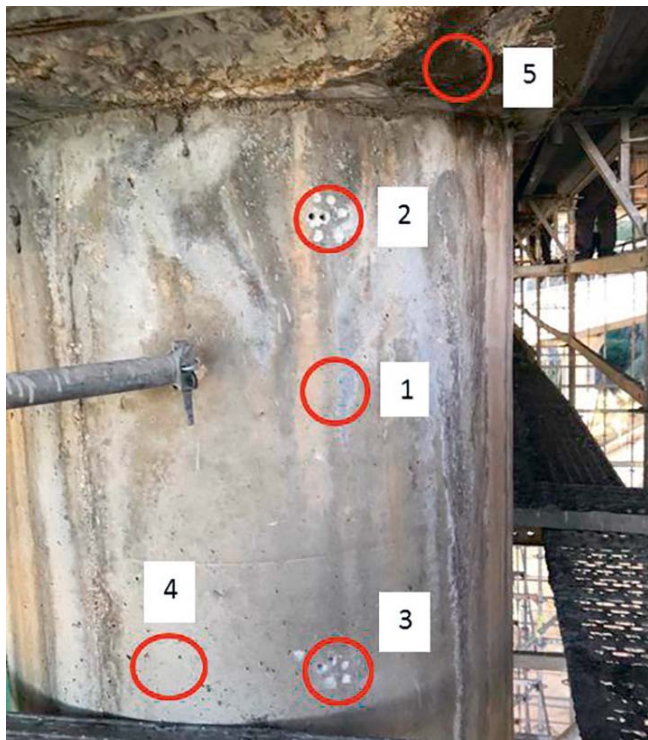
El elemento A corresponde a un fuste del viaducto contaminado por cloruros debidos al uso de sales de deshielo (ver figura 1). El elemento no presenta problemas de fisuración, ni daños visuales y, por tanto, no es considerado como un elemento a reparar dentro de la estructura.

Figura 1. Fuste con puntos donde se llevaron a cabo los análisis. Elemento A.

Se realizan medidas electroquímicas in situ con el equipo GECOR. La tabla 2 recoge los datos de potencial de corrosión y resistividad del hormigón. Los potenciales de corrosión obtenidos sitúan la estructura en un riesgo de corrosión en torno al 50%, sin embargo, las medidas de resistividad son muy superiores a 2000 Ω -m, lo que indica que la estructura está muy seca y el proceso de corrosión está inactivo. Se intentaron llevar a cabo medidas cuantitativas de intensidad de corrosión, pero debido a la alta resistividad obtenida no fue posible.

Los datos de potencial de corrosión indican un posible problema futuro de corrosión que en el momento puntual en el que se realizaron las medidas podría estar inactivo, pero que, tras un periodo de lluvias o época de invierno, podría volver a activarse, degradando un elemento que no ha sido contemplado durante los procesos de reparación.

Los porcentajes de cloruros obtenidos en las muestras extraídas en el punto 2 en contacto con la armadura (4 cm de distancia) se acercan en zonas próximas a la armadura al valor del 0,6% en peso de cemento para la comprobación del Estado Límite en relación con la corrosión de las armaduras pasivas para la hipótesis de dosificación de cemento baja. La misma tendencia se observa en el punto 3, donde los datos en superficie y a 1 cm de profundidad arrojan valores similares. Por otro lado, si se supone una dosificación más alta de cemento por m³ de hormigón (400 kg/m³), todos los valores resultarían inferiores a 0,55%. Es decir, se acercan al umbral límite de la EHE, pero no lo alcanzan. Dado que este umbral debe haberse adoptado con un criterio conservador, eso explicaría la ausencia de daños por corrosión en este momento en el elemento.

Sin embargo, nos encontramos ante una estructura contaminada por cloruros, que de no ser tratada podría presentar deterioro en un plazo breve.

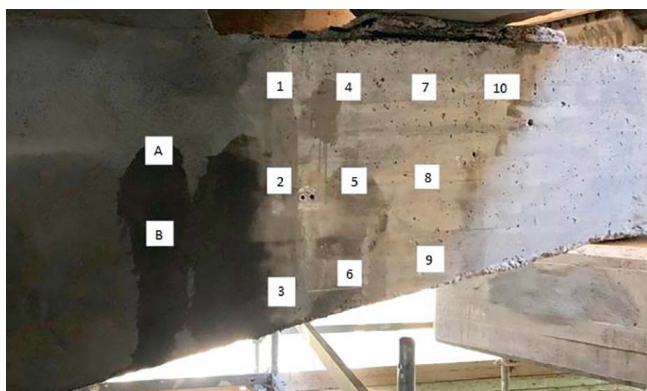
La figura 2 muestra una fotografía del segundo elemento estudiado.

En este caso, el elemento B analizado presenta zonas reparadas (puntos A y B) y zonas no reparadas (puntos 1-15).

Figura 2. Dintel con puntos donde se llevaron a cabo los análisis. Elemento B.

Los parámetros electroquímicos de corrosión muestran una estructura donde la zona no reparada (puntos del 1 al 15) presenta potenciales de corrosión más positivos de -275 mV, con resistividades que se sitúan en un amplio rango situado entre 512 Ω·m y más de 5000 Ω·m, lo que permite verificar que, en aquellos puntos con resistividades bajas no existe, actualmente, un proceso de corrosión.

Los puntos A y B muestran potenciales de corrosión que se sitúan en la zona de probabilidad del 50%, resistividades del hormigón bajas, donde esta variable deja de ser el parámetro controlante y velocidades de corrosión muy por encima de 0,1 μA/cm² (límite inferior considerado para el umbral de despasivación del acero), situándose en niveles altos de corrosión. Estos valores, obtenidos a las 24 horas de la reparación, pueden llevar a errores de interpretación, ya que no son atribuibles a una incorrecta reparación, sino a que no se había producido el proceso de repasivación de los aceros tras la limpieza y parcheo realizados.

La concentración de cloruros es muy similar en el punto 2 y en el punto 11. Ambos puntos siguen contaminados por cloruros con concentraciones en zonas próximas a la armadura (3 cm de recubrimiento) que llegan al límite del 0,6% de cloruros en peso de cemento considerado como valor límite si se supone un contenido de cemento de 275 Kg/m³ de hormigón (escenario más conservador). Esto no coincide con lo obtenido mediante técnicas electroquímicas donde no se detectaban procesos de corrosión.

Se observa, pues, que existen zonas del elemento B aún contaminadas por cloruros que, si bien no presentan síntomas de corrosión, si no son aisladas de la fuente de los cloruros o se limita la movilidad de estos, los cloruros podrán seguir acumulándose y comenzar a provocar daños por corrosión en las armaduras.

En este caso se pone de manifiesto la necesidad no solo de una inspección visual para la acotación de la zona de parcheo, sino ensayos que permitan cuantificar la fuente de contaminación, permitiendo a los agentes implicados la decisión de la selección de las zonas a reparar: i) zona deteriorada visualmente; ii) zona no deteriorada pero con el periodo de iniciación de la corrosión en marcha; iii) zona sin deterioro y sin corrosión, pero con cloruros suficientes para iniciar la corrosión en un futuro próximo.

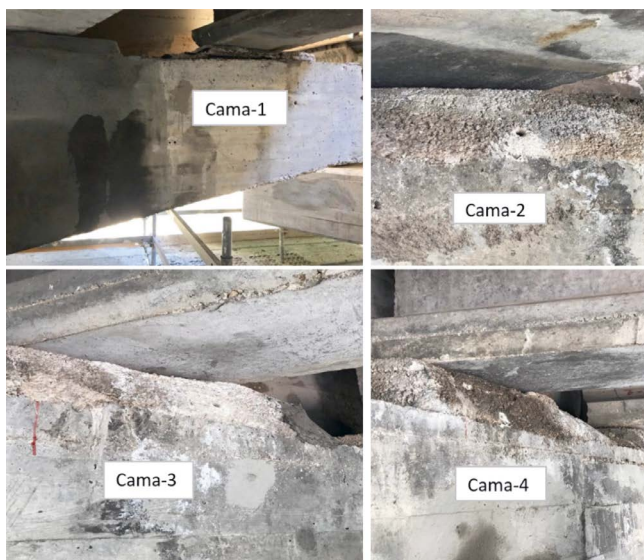
Las camaras o asientos de apoyos, identificados como elemento C (figura 3) estaban aparentemente más degradados y eran de un hormigón más pobre.

Figura 3. Camas de asiento. Elemento C.

La figura 3 ilustra también cuatro zonas, de cuatro camas de asiento, también analizadas, aunque esta vez solo se cuantificó la cantidad de cloruros presente en el hormigón.

Se puede observar que la cantidad de cloruros acumulada en estos elementos es muy superior a la presente en las demás zonas analizadas. Es muy posible que los cloruros aportados como sales superficiales sobre la calzada percolen hasta depositarse en las camas de asiento de las vigas. La ausencia de una gran humedad puede favorecer que los clo-

ruros no continúen difundiendo hasta hormigones de zonas inferiores. Estos altos contenidos en Cl⁻ coinciden con que estos elementos eran los que presentaban un peor estado.

En este caso, se pone de manifiesto que hasta que no existen altas cantidades de agentes contaminantes (en este caso cloruros) y por tanto deterioro, no se es capaz de detectar el problema mediante una inspección visual. Por otro lado, conocer estas cantidades de cloruros y su evolución en la estructura, permite no solo delimitar las zonas, sino averiguar la causa o fuente de llegada de estos cloruros, pudiendo trabajar también en la línea de evitarla.
