Estudiar al máximo para actuar lo mínimo¹

Study the Maximum to Act as Little as Possible

Jorge Perelli Botello^a, Antonio López Sánchez^b

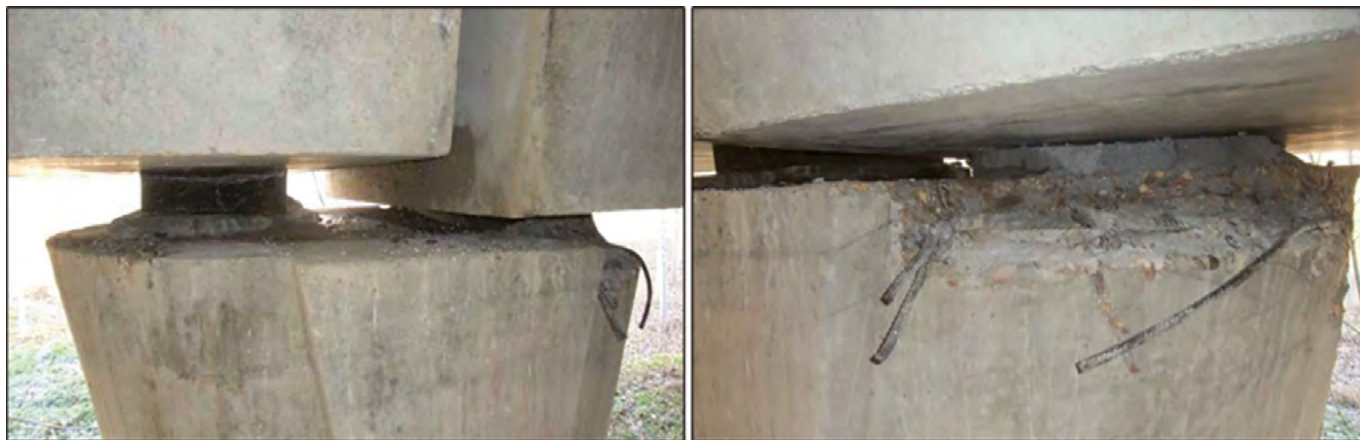
Figura 2. Izquierda: reptado y caída de un apoyo en el puente del ejemplo 1; derecha: rotura provocada en la coronación de la pila.

En la inspección realizada *a posteriori* se comprobó el reptado y caída de un neopreno con el consiguiente descenso del extremo de la viga afectada y los desperfectos asociados en el propio tablero, al no existir en esa pila junta de dilatación (figura 2). En este caso, el examen de los restantes apoyos mostró que en una serie de casos se observaban neoprenos aparentemente reptados, volando lateralmente por fuera de las camas de nivelación (figura 3).

El apoyo reptado y caído (en sentido longitudinal) se debió a un error puntual de colocación de ese neopreno, girado 90° respecto a su posición teórica, junto a la descompensación de cargas en la línea de apoyos.

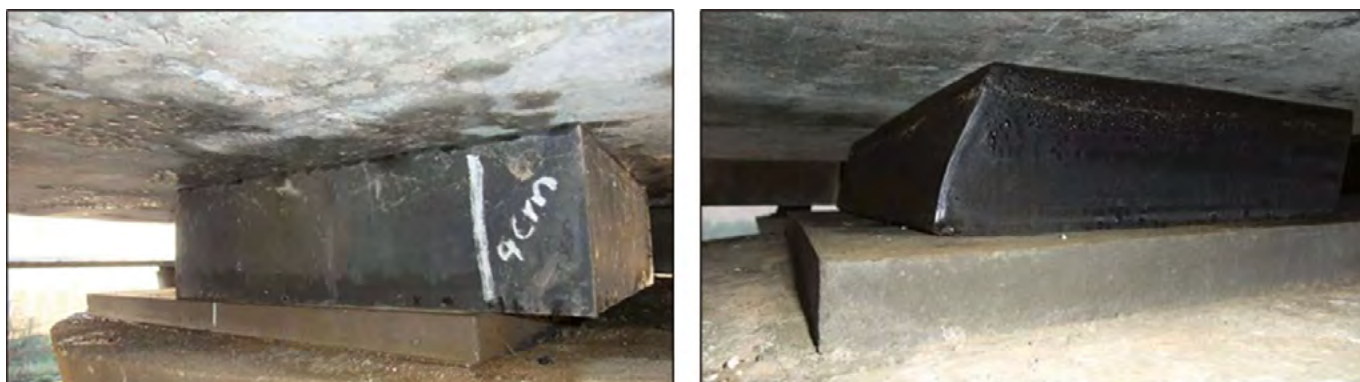
Figura 3. Izquierda: aparente reptado lateral de un apoyo en el puente del ejemplo 1; derecha: deformación en sentido longitudinal de un apoyo en el puente del ejemplo 1.

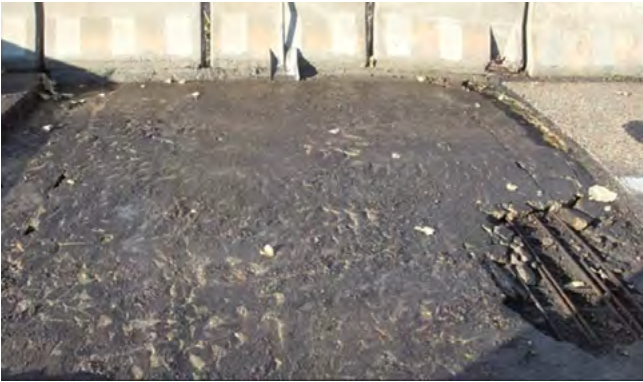
3. Examen del estado de la losa. Se comprobó que no existían armaduras rotas, aunque sí daños en el hormigón. Ver [figuras 4 y 5](#).
4. Movilización del tablero para colocar un nuevo aparato de apoyo. El trabajo se realizó con una central hidráulica sincronizada que permite el control en carga-desplazamiento (ver [figura 6](#)).

Figura 4. Demolición del pavimento en la zona afectada. Pueden observarse roturas de la losa de compresión.

1. Demolición del pavimento a 2 m a cada lado del eje de pila.
2. Demolición del pavimento sobre la zona de losa situada encima de los bordes interiores de ambas vigas. Además, en el caso de la viga derecha, demolición de la prelosa por la cara inferior, junto al borde interior de la viga artesas en una longitud de unos 6 m, para observar la presencia de posibles daños, por momentos positivos, en la cara inferior de la losa.

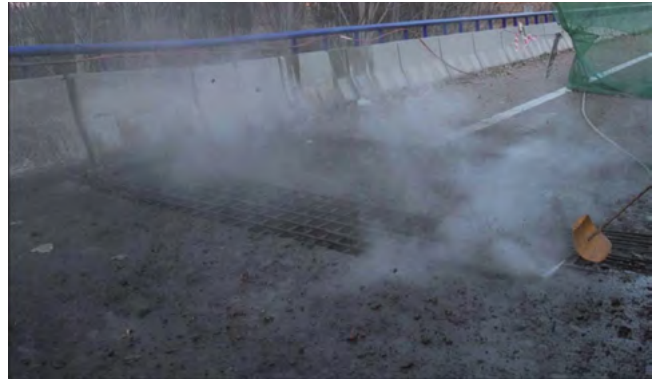
Figura 5. Demolición del hormigón deteriorado de la losa de compresión por hidrodemolición.

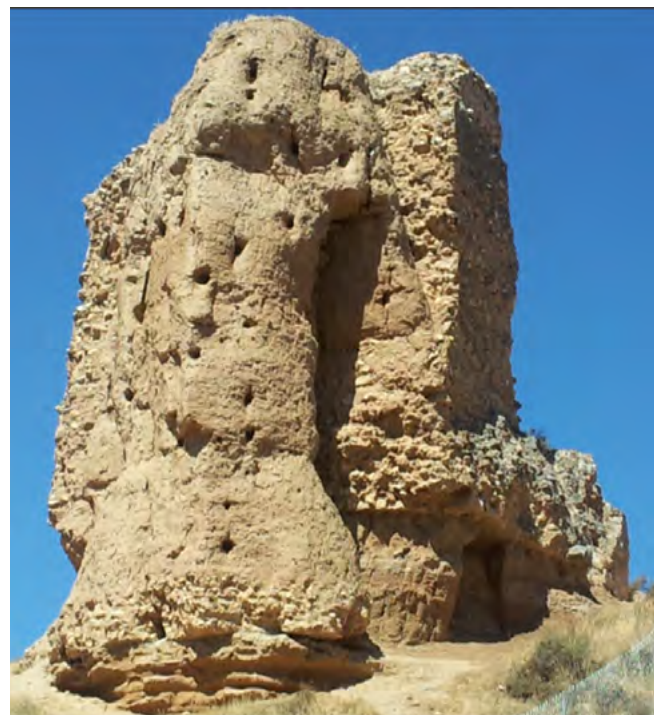
Su estado de conservación era muy deficiente hasta el punto de que en el año 2014 se decidió su vallado perimetral para proteger la estructura y a los propios visitantes ante posibles derrumbes (figura 12).

Figura 12. Estado de la torre en el año 2014.

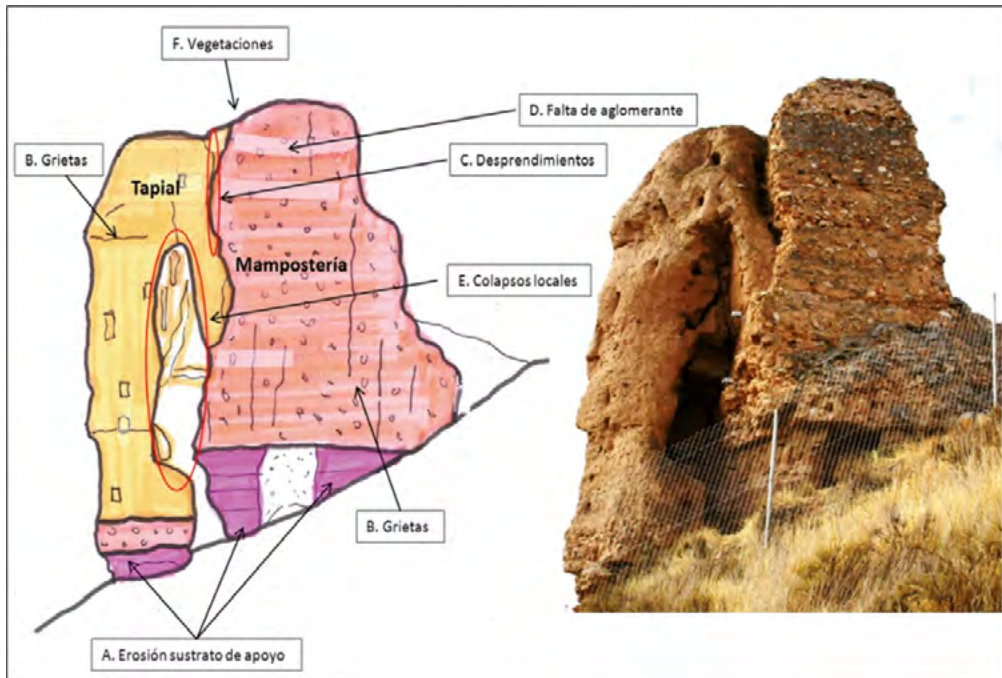
La torre en esa fecha, desde un punto de vista estructural, era un bloque de forma irregular formado por dos tipologías constructivas (mampostería y tapial de tierra apisonada) que no se podía considerar como un sólido rígido. En la figura 13 se muestra la configuración de la misma.

El monumento presentaba importantes procesos patológicos manifestados en forma de grietas, desprendimientos y degradación del material, motivados por acción de la lluvia, las variaciones térmicas y el viento, que generaron importantes daños que ponían en riesgo la integridad del bloque de tapial. Incluso, de no actuar de manera rápida, el proceso de erosión seguiría avanzando pudiendo llegar a producir el colapso parcial de la torre.

Figura 13. Configuración de la torre en el año 2014. Lienzo sur-este.

- Una vez realizado el recalce según se indica más adelante, se pudo considerar que la base de la torre es una zona estable, por lo que el riesgo de colapso quedaría entonces limitado a un giro o desplazamiento de la misma alrededor de esta zona, produciéndose una rotura o colapso previsible del lienzo sur-este (ver figura 13).

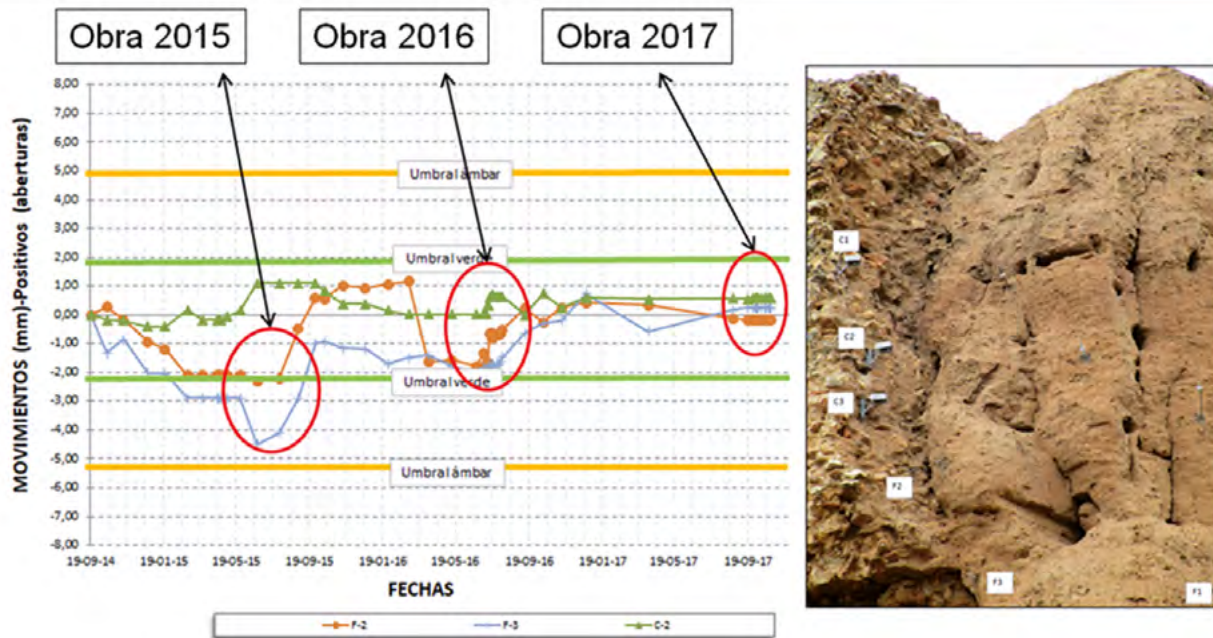
Figura 16. Seguimiento de la instrumentación (2014-2017).

En la [figura 16](#) se muestra el control llevado a cabo durante toda la intervención, que se comenta en las fases siguientes. Como se puede apreciar, durante la actuación de consolidación de la cimentación (año 2015) se superó el umbral verde y se tuvo que modificar la secuencia de ejecución de los bataches (ver [figura 28](#)) para corregir la situación.

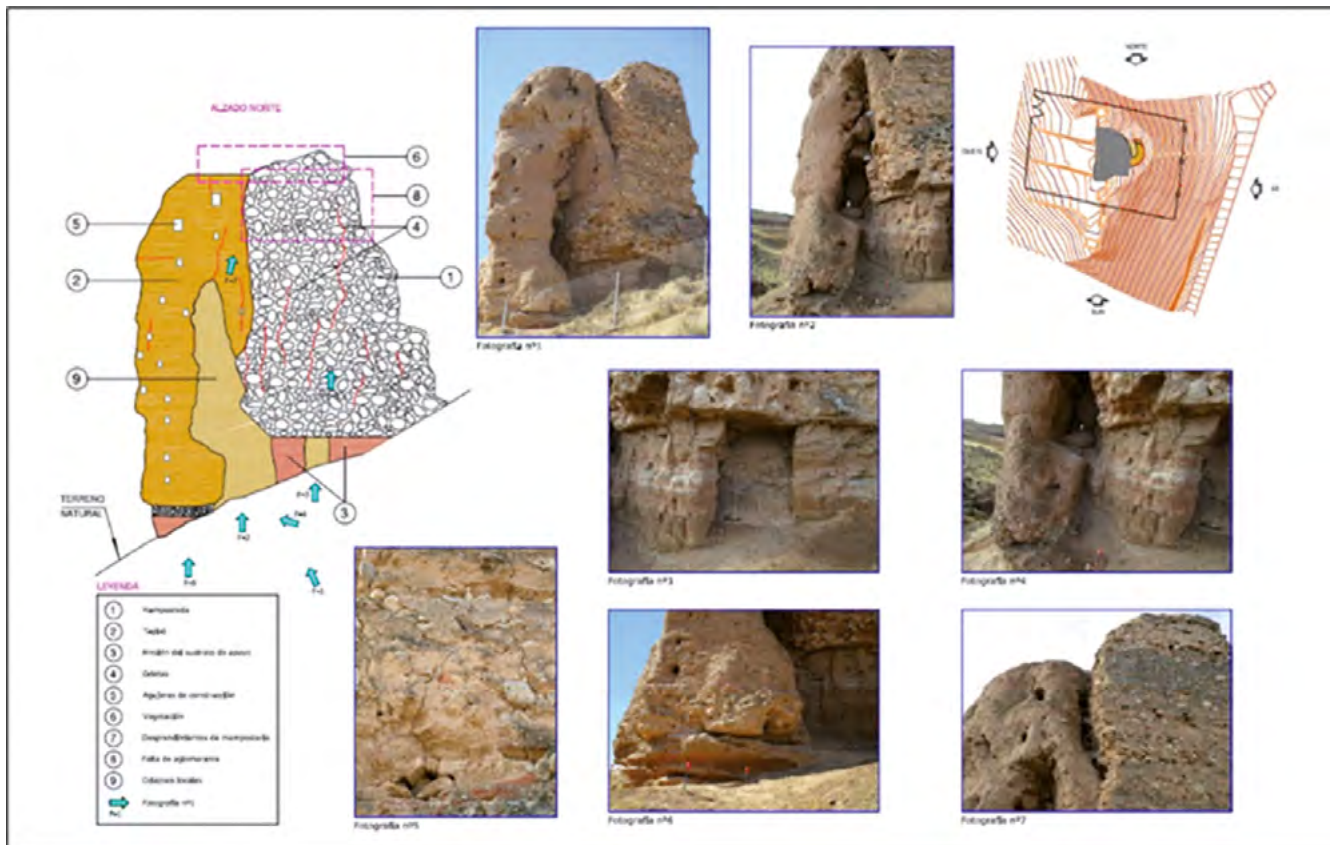
El inventario realizado consistió en localizar y cuantificar los siguientes tipos de daños (ver [figura 18](#)):

- Erosión del sustrato de apoyo.
 - Grietas.
 - Desprendimientos.
 - Falta de aglomerante.
 - Colapsos locales.
 - Presencia de vegetación.
- **Caracterización geotécnica.** Se efectuó una caracterización de la cimentación para determinar el nivel de apoyo de los macizos, resultando que la torre se apoyaba sobre un sustrato de arcilla limosa de color marrón de consistencia dura, sustrato que, de acuerdo con el estudio geotécnico, resistía una tensión admisible de 0.3 N/mm^2 . Ver [figura 19](#).

Figura 18. Inventario de daños.

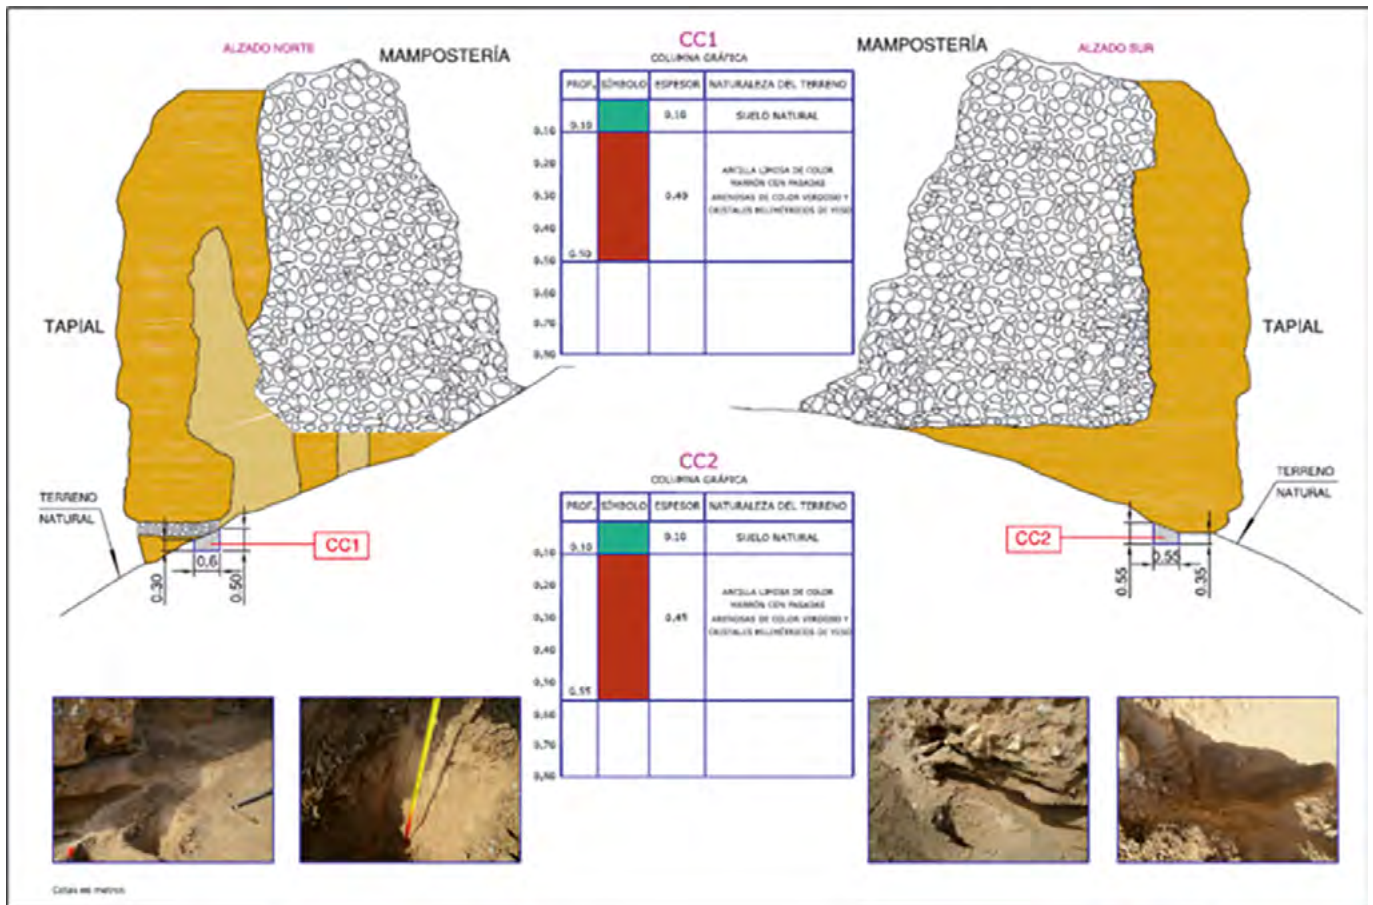
Figura 19. Caracterización geotécnica.

Estos resultados permitieron afirmar que la torre, una vez realizado el recalce, se quedaría apoyada en un nivel que se corresponde con las arcillas marrones de consistencia dura y de alta plasticidad, terreno que tiene unas características geotécnicas adecuadas para cimentar.

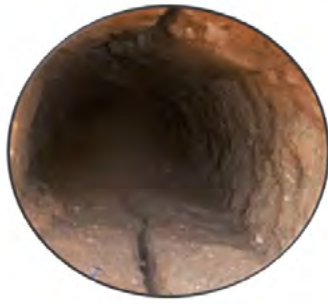
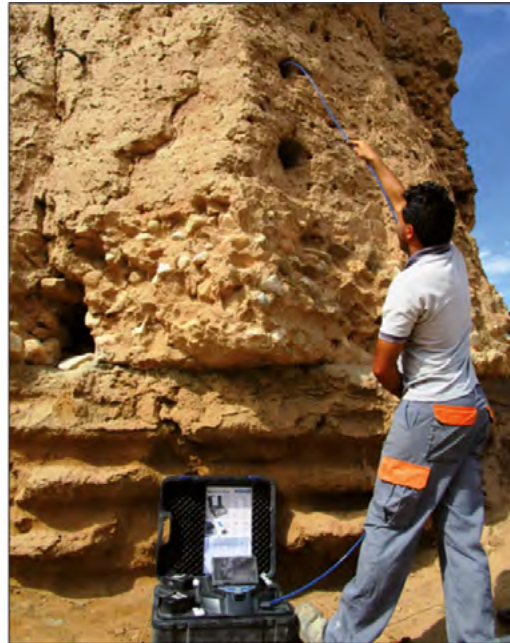
- **Caracterización del tapial.** Los huecos del bloque de tapial presentan profundidades muy variables (desde unos pocos centímetros hasta casi ciento cincuenta centímetros) (figura 20). La existencia de estos huecos puede estar relacionada con los travesaños de madera para configurar el encofrado del tapial de tierra [8].

Figura 20. Inspección endoscópica.

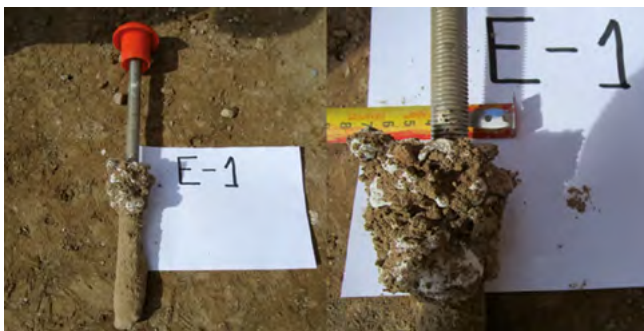
Figura 21. Ensayo E-1.

En las imágenes 21 a 24 se puede observar el bulbo generado después de arrancamiento.

Como se puede apreciar en las figuras 21 a 24, el hecho de utilizar una resina acrílica como consolidante previo del tapial es eficaz, consiguiendo un incremento sensible del bulbo de anclaje y por tanto de la resistencia. Las cargas de

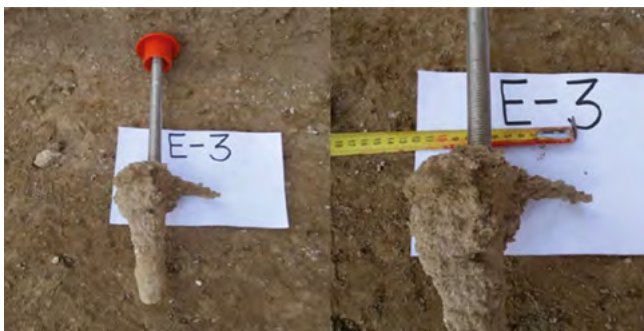
Figura 23. Ensayo E-3.

arrancamiento fueron bajas en todos los anclajes; los mejores resultados se obtuvieron en los ensayos E-3 y E-4 (en torno a 0.4 kN).
