### EVALUACIÓN Y DIAGNÓSTICO DEL PUENTE PEDRO DE VALDIVIA. VIGA BERGER DE HORMIGÓN ARMADO DEL AÑO 1954.

# EVALUACIÓN Y DIAGNÓSTICO DEL PUENTE PEDRO DE VALDIVIA. VIGA GERBER DE HORMIGÓN ARMADO DEL AÑO 1954.

*Evaluation of Pedro de Valdivia Bridge. A 1954 concrete Gerber Beam.*

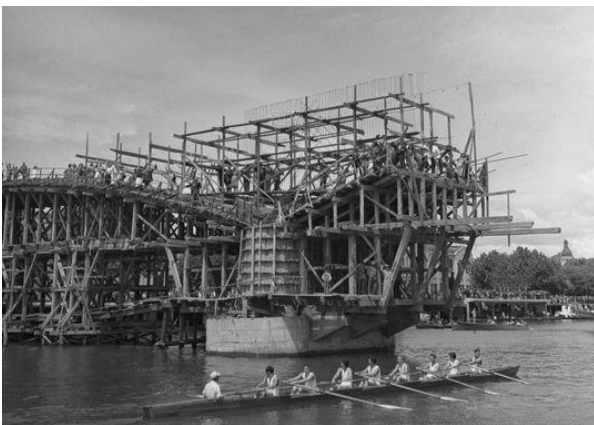
Figura 1. Puente durante la construcción.

Su construcción duró hasta el año 1953, abriéndose al tráfico en el año 1954 e inaugurado oficialmente el 12 de marzo de 1955.

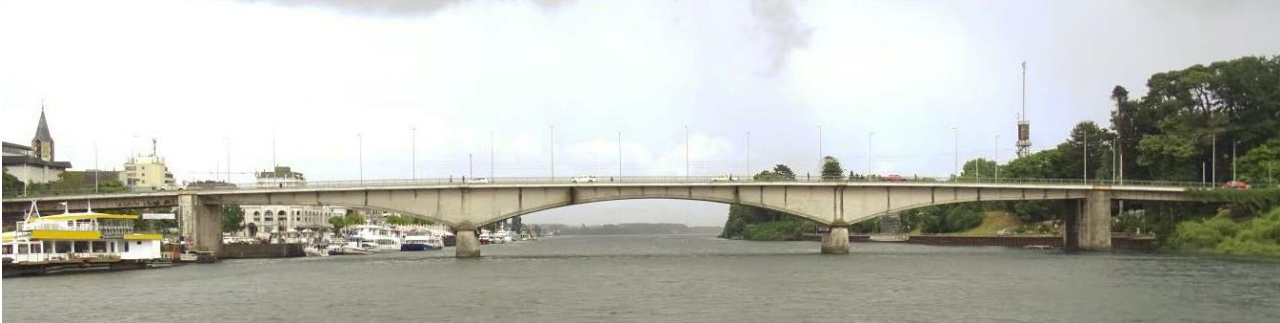
Teniendo en cuenta el diseño original y las reparaciones llevadas a cabo, la geometría definitiva es la de un puente de 239 m de

longitud dividido en 5 vanos: dos vanos de acceso metálicos de 35 m de luz, y un tramo central de 169 m conformado por dos vanos laterales de 50 m de longitud y un vano central de 69 m. El ancho es de 11.10 m.

Figura 3. Panorámica del Puente Pedro de Valdivia.

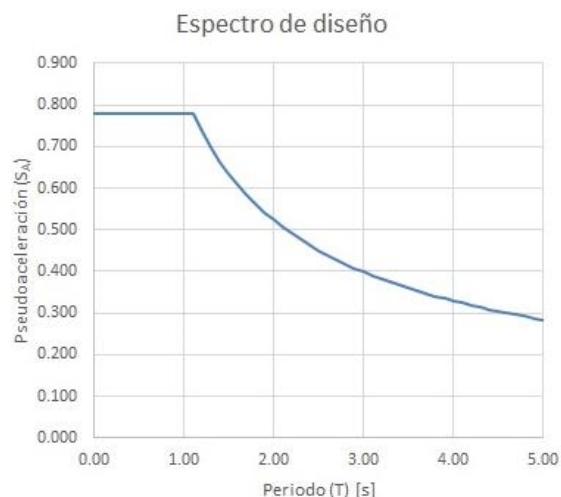
**Figura 4. Espectro de diseño.**

Para la obtención de los esfuerzos sísmicos se empleó el Método Modal Espectral y combinando los esfuerzos de acuerdo con el Manual de Carreteras (CQC). El modelo estructural fue el mismo que el empleado para la obtención de esfuerzos en el tablero, y el espectro de diseño el descrito en el Manual de Carreteras, considerando zona 3 y suelo tipo IV. Nótese que la zona 3 es la zona de mayor sismicidad de Chile y el suelo tipo IV es el pésimo definido en la norma.
