COMPORTAMIENTO DE MUROS DELGADOS Y ESBELTOS DE CONCRETO REFORZADO REPRESENTATIVOS DE LA CONSTRUCCIÓN EN LATINOAMÉRICA

Desempeño sísmico de muros delgados y esbeltos de concreto reforzado representativos de la construcción industrializada

Seismic performance of reinforced concrete thin and slender walls representative of industrialized construction

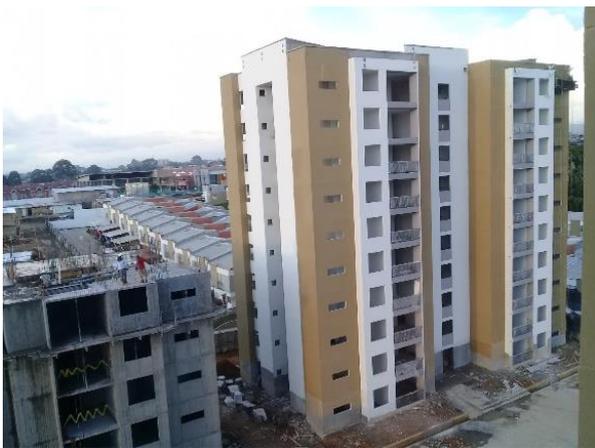
Figura 1. Edificios de muros delgados de concreto reforzado.

décadas. Estas edificaciones son por lo general construcciones de 4 a 15 pisos (Figura 1), que se caracterizan por emplear muros de espesor reducido (entre 80 y 150 mm). El alma de los

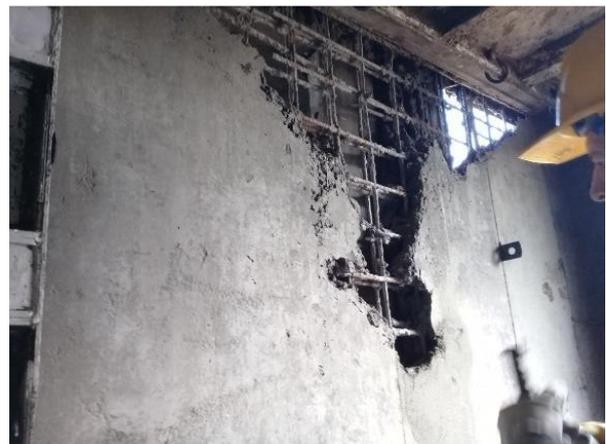
Figura 2. Problemas en el vaciado del concreto.

En Colombia, como en los otros países donde se emplea la construcción industrializada, las edificaciones presentan altas relaciones de esbeltez (altura libre del muro/espesor) y una sola cortina de refuerzo, lo que las hace susceptibles a una falla por pandeo fuera del plano [2,10,11]; el refuerzo de baja ductilidad puede limitar la capacidad de desplazamiento [1]; y los bajos espesores no permiten garantizar un suficiente confinamiento del concreto en los extremos de los muros [12,13], además de dificultar el vaciado del concreto (Figura 2). Otros aspectos que podrían aumentar la vulnerabilidad de las edificaciones son las deficiencias en la configuración de la estructura, como irregularidades en planta o altas relaciones de aspecto [14]; altos coeficientes teóricos de capacidad de disipación de energía [15]; muros largos con altas rigideces y baja capacidad de rotación [16], losas de entrepiso con una sola capa de refuerzo [5]; bajas densidades de muros y procesos constructivos deficientes.

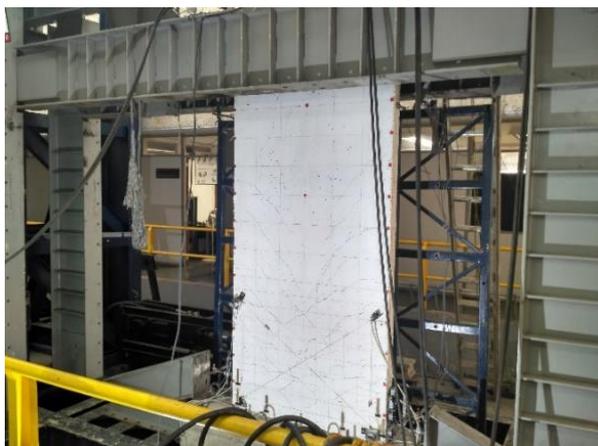
Figura 3. Montaje de los muros en el Marco de pruebas.

Los ensayos se ejecutaron en el Marco de Pruebas para Homologaciones de la Universidad del Valle (Figura 3). Esta estructura fue adecuada para aplicar carga lateral monotónica o cíclica simultáneamente con carga vertical constante. Para la aplicación de la carga lateral se utilizó un actuador hidráulico de 500 kN de capacidad y para la carga vertical se instalaron cuatro actuadores en paralelo, doblemente articulados, con capacidad de 80 kN cada uno.

Los muros fueron instrumentados con 4 celdas de carga, 7 transductores de desplazamiento, 15 potenciómetros y 12 galgas extensiométricas para registrar las cargas

aplicadas, los desplazamientos en el plano del muro, la posible rotación o deslizamiento de la base, la curvatura, las deformaciones por cortante, el desplazamiento fuera del plano y las deformaciones unitarias en la superficie del concreto.

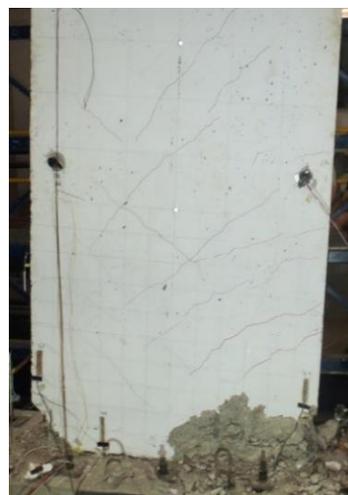
Figura 4. Estado final del muro M0R10.

La resistencia máxima (V_{max}) para el muro M0R10, obtenida como la carga lateral de mayor magnitud alcanzada durante el ensayo monótonico, fue de 114.7 kN; asociada a una deriva máxima (Δ_{max}) de 1.36%. La deriva fue definida como la relación entre el desplazamiento y la altura libre del muro (δ/h_w). Para una deriva de 1.4% se observaron las primeras grietas verticales en la base del muro, indicativas del inicio del descascaramiento del concreto. Para mayores desplazamientos continuó el descascaramiento de manera progresiva y ocurrió el aplastamiento del concreto. Finalmente, el refuerzo longitudinal del elemento de borde quedó expuesto e inició inmediatamente su pandeo debido a la falta de soporte lateral y a la alta relación S/db [19]. No se presentó fractura del refuerzo, ni inestabilidad fuera del plano. En las Figuras 4 y 5 se muestra el estado final del muro M0R10 y su relación fuerza – deriva, respectivamente.

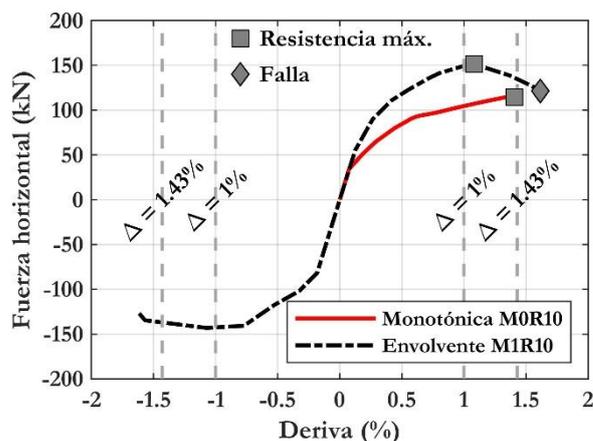
Figura 5. Relación fuerza – deriva muros ensayados

La resistencia máxima (V_{max}) para el muro M1R10 fue 151.7 kN, con una deriva máxima (Δ_{max}) de 1.08%. La deriva última (Δ_u), determinada en el instante que la resistencia lateral se degrada 20% de la resistencia máxima, fue de 1.61%.

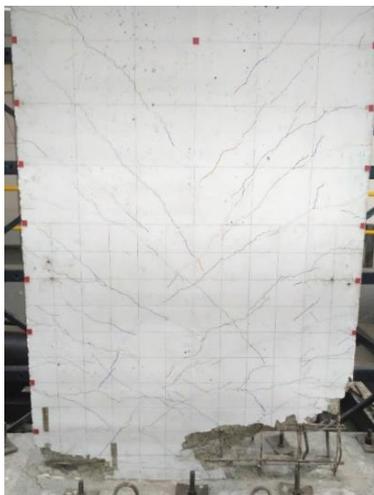
Figura 6. Estado final del muro M1R10.

Para una deriva de 0.75% se presentaron los primeros signos de descascaramiento. El inicio del aplastamiento del concreto ocurrió a una deriva de 1.08%. Al alcanzar una deriva de 1.5%, el agrietamiento y descascaramiento progresivo generaron la exposición del refuerzo longitudinal de uno de los extremos, ocasionando casi inmediatamente su pandeo. Para una deriva de 2% continuó el pandeo del refuerzo, el muro se desprendió de la base y

finalmente ocurrió la fractura de una de las barras expuestas del elemento de borde.

Para ambos muros el tipo de falla fue dúctil, y el comportamiento fue dominado por flexión, de acuerdo con la relación de aspecto h_w/l_w , de 2 y la relación momento – cortante de 2.1. La Figura 5 muestra la envolvente de la relación fuerza - deriva del muro M1R10 y en la Figura 6 se indica su estado final.

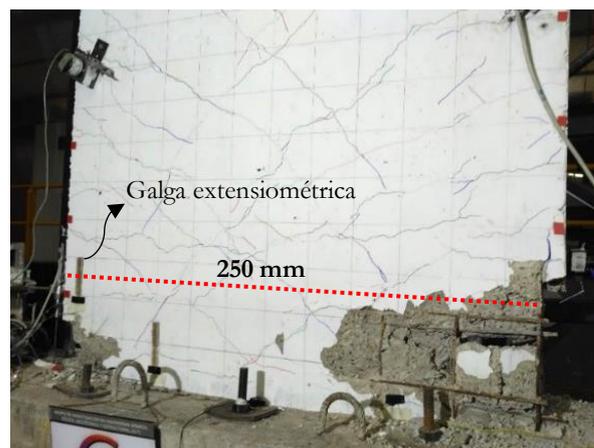
Figura 7. Longitud de la rótula plástica en los muros.

La longitud experimental de la rótula plástica, estimada como la distancia entre la base y los bordes superiores de la zona afectada por el descascaramiento en la falla [7], fue de 250 mm en ambos casos (Figura 7). Asumiendo que la deformación unitaria en el acero es igual a la del concreto en el mismo nivel, fue posible confirmar la longitud de la rótula plástica mediante la lectura de las deformaciones unitarias en el concreto. A una altura de 300 mm, medidos desde la base del muro, las deformaciones unitarias no superaron la deformación de fluencia del refuerzo. Este resultado concuerda con la longitud registrada en [7,22], quienes han reportado que la concentración del daño ocurre sobre una altura de dos o tres veces el espesor del muro.

El agrietamiento por flexión y por flexión – cortante fue considerable en ambos muros. El daño se propagó hasta una altura de 1400 mm y 1800 mm en los muros M0R10 y M1R10, respectivamente.

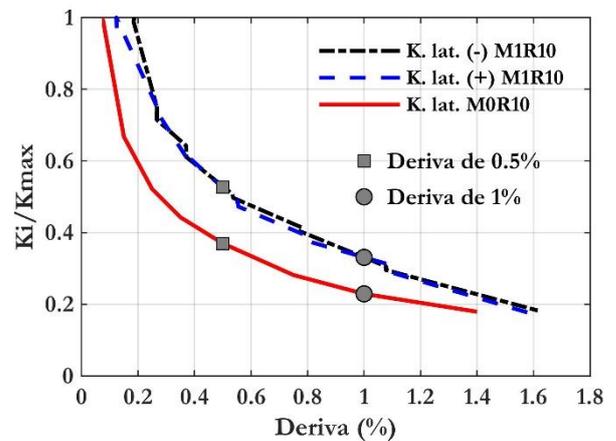
Figura 8. Degradación de la rigidez.

La degradación de la rigidez lateral en función de la deriva se muestra en la Figura 8. El término

K_{max} corresponde a la rigidez máxima y K_i es la rigidez en cada nivel de deriva. También se especifican los puntos correspondientes a las derivas de 0.5% y 1%. Cuando se alcanza una deriva de 0.5%, la rigidez para el muro MOR10 se redujo hasta el 37% de su rigidez inicial, y para el muro M1R10 se redujo un 53% de la rigidez inicial. Al alcanzar una deriva de 1%, límite establecido por el Reglamento NSR-10 [3], el muro MOR10 había perdido el 77% de su rigidez inicial y el muro M1R10 el 67%. Para la deriva límite de 1.43%, especificada para edificaciones diseñadas con secciones agrietadas, la pérdida de rigidez del muro M1R10 es de 78%. El decremento de la rigidez observado confirma un alto grado de agrietamiento y es comparable con lo reportado en otros estudios [17,18,23], para muros con características similares.

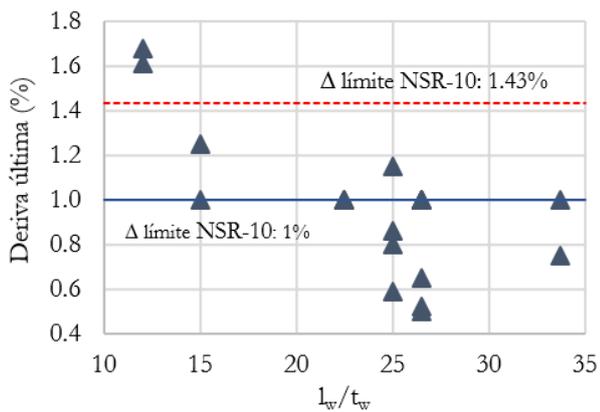
Figura 9. Deriva última versus relación longitud/espesor

alcanzaron una deriva inferior a 1.43%, (Figura 9). En promedio, los muros registraron una deriva última menor a 1%. Solo el 20% de los

muros presentó una capacidad de deformación superior a 1%. Los muros que presentaron una capacidad de deformación moderada obedecen principalmente a muros cortos, sometidos a un bajo nivel de carga axial.

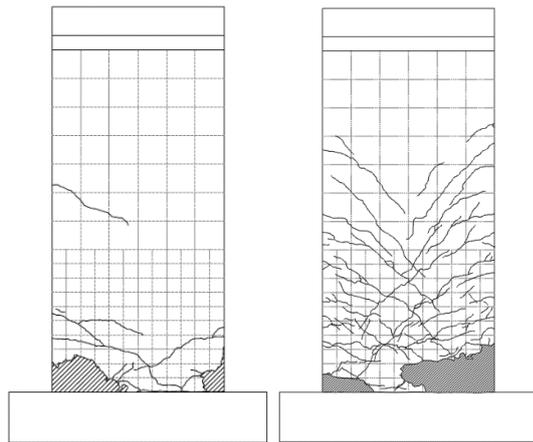
Figura 10. Propagación del daño: a) muro con ρ_w de 0.25% y sin refuerzo adicional en los extremos, y b) muro con ρ_w de 0.25% y ρ_b de 1.47%.

Las bajas cuantías de refuerzo en el alma de los muros delgados (ρ_w típico: 0.25%) pueden ocasionar que el agrietamiento no se propague en un área importante del muro, sino que el daño se concentre en la interfase, generando grandes grietas que inducen altas deformaciones en las dovelas o barras de empalme embebidas en la cimentación. Esto implica una mayor probabilidad de pandeo o fractura del refuerzo, además de la reducción de la capacidad de desplazamiento del muro [17,19,26]. En la Figura 10 se puede apreciar la diferencia en la forma como se propaga el daño en muros con bajas cuantías de refuerzo y con refuerzo adicional en los extremos. Una cuantía reducida de acero también puede ocasionar una falla frágil, debido a que el momento de agrietamiento puede ser mayor que el momento de fluencia; en tal caso el acero en tensión del extremo fluiría incluso para deformaciones menores a las que producen el agrietamiento del concreto [27].
