# Patología en estructuras resueltas con elementos prefabricados de hormigón

## *Pathology in structures built with precast concrete members*

Miguel Ángel Liébana Ramos<sup>a,\*</sup> y Ramón Álvarez Cabal<sup>b</sup>

<sup>a</sup> Ingeniero Industrial, INTEMAC S.A., Madrid, España

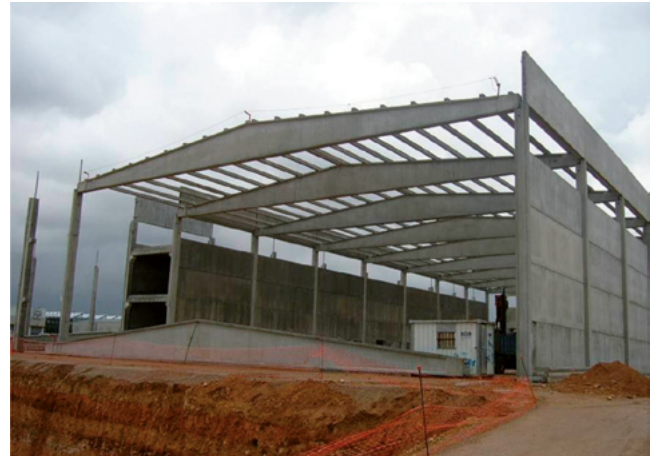
Figura 2. Vista de la estructura de una nave de uso industrial con elementos prefabricados.

En las figuras 1 y 2 se representa una sección transversal y una fotografía donde se muestra la configuración estructural de este tipo de edificios.

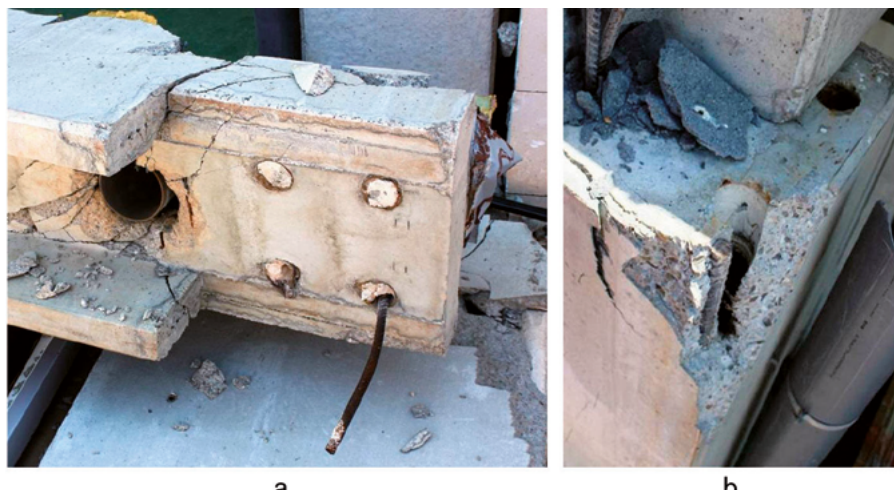
Figura 5. Problemas asociados a desviaciones por tolerancias.

La [figura 5](#) muestra cómo solamente en alguna de las vainas previstas fue posible insertar la barra que cosía la junta (que tuvo que ser doblada), esfuerzo inútil porque, como se puede observar en la misma fotografía, el mortero de relleno no se introdujo en la vaina del pilar impidiendo el anclaje efectivo de la barra.

La [figura 5](#) muestra la situación en otro de los pilares de la obra. Se puede apreciar como las vainas de cabeza del pilar quedan incluso fuera de la proyección de la viga en planta.

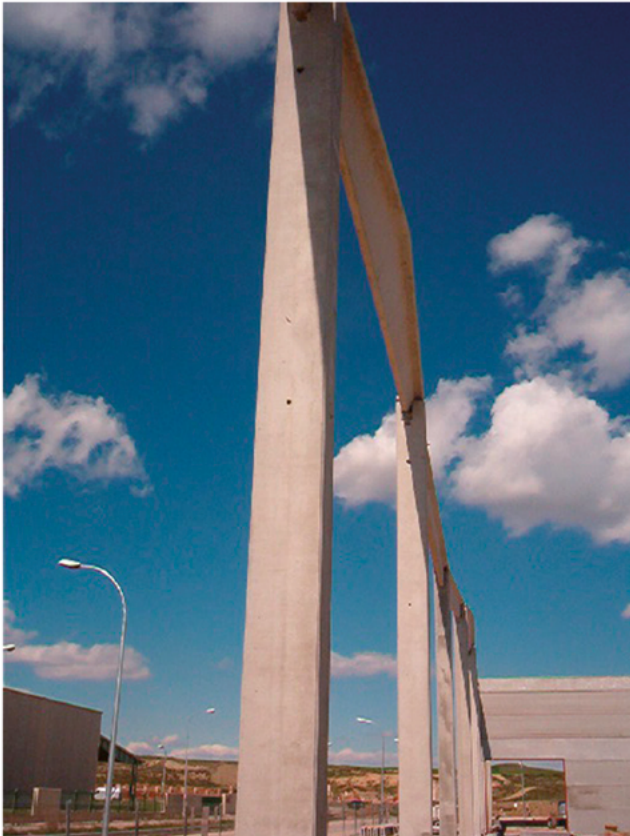
Además, el apoyo de las correas sobre las vigas no es capaz tampoco de transmitir momentos estabilizadores eficaces en la cabeza de las vigas que se opongan a estas, sino que más bien contribuyen a transmitir a través de las propias correas los desplazamientos en cabeza de las vigas de unas a otras, lo que justifica que el fallo de uno de estos apoyos suele llevar asociado el fallo sucesivo del resto.

Estas situaciones ponen de manifiesto que ante la ausencia de arriostramientos o mecanismos de anclaje auxiliares en las vigas delta, las configuraciones de apoyo que suelen disponerse hacen que estos elementos resulten muy sensibles ante cualquier acción horizontal (viento, acciones térmicas, acciones durante el montaje, impactos, etc.) o incluso a las propias tolerancias de colocación de las vigas. Estas circunstancias son suficientes para cuestionar la eficacia de estos sistemas de apoyo.

Figura 11. Vuelco en «vigas delta».

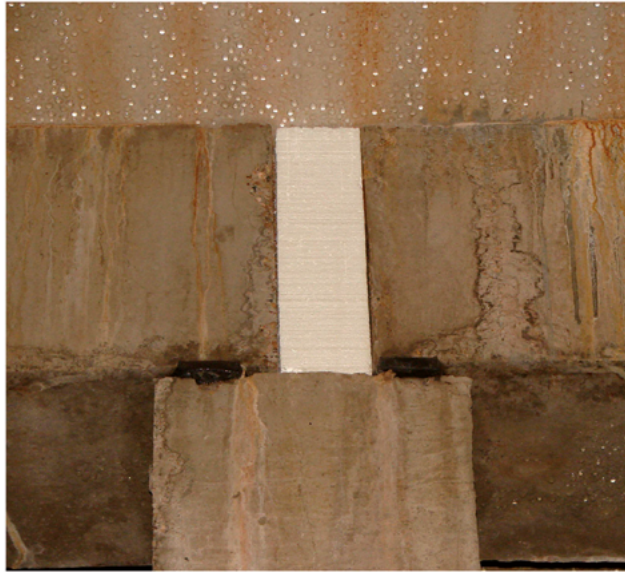
$$b_{min} = 2 \cdot [r_d \cdot (2 - \sqrt{2}) + 2 \cdot r_n] + a_n$$

Figura 18. Ancho mínimo para garantizar el apoyo.

Una simple solución a este problema podría ser aumentar el ancho del apoyo, el cual podría determinarse por simple geometría. Como se muestra en la figura 18, esta dimensión depende del recubrimiento nominal  $r_n$ , el radio de doblado de las barras  $r_d$  y el ancho del elemento de apoyo  $a_n$  (neopreno).

cm que dependen en este caso de las dimensiones del neopreno de apoyo. Lógicamente, si la solución es como la que se representa en la figura 18, con dos vigas apoyadas sobre la cabeza de un pilar, las geometrías necesarias para cumplir la condición de ancho mínimo requieren anchos de pilar tan desproporcionados que invalidan la solución. Los problemas de descantillado se presentan en ocasiones también durante la fase de ejecución. La figura 20 muestra el caso frecuente del montaje de una viga artesa sobre el capitel de una pila. La nivelación se consigue mediante cuñas de madera que no se retiran hasta, en el mejor de los casos, las últimas fases de ejecución (en numerosas ocasiones hemos observado que no llegan a retirarse nunca).

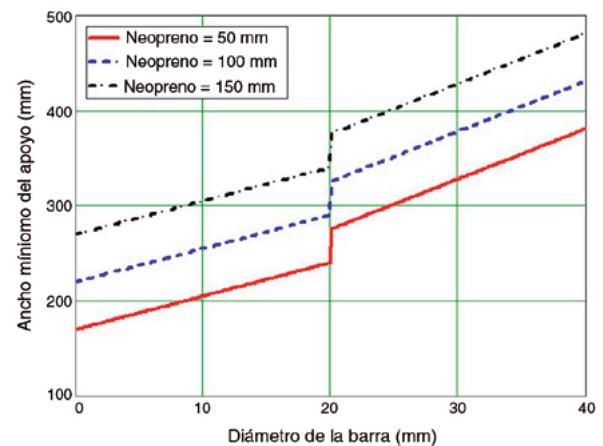
En la figura 19 se muestra una gráfica en la que se representa el ancho mínimo del apoyo en función de estos parámetros. Como se observa para diámetros habituales de 20 mm, se exigen unas dimensiones mínimas de entre 28 y 38

Figura 19. Relación entre ancho de apoyo y diámetro de barras.

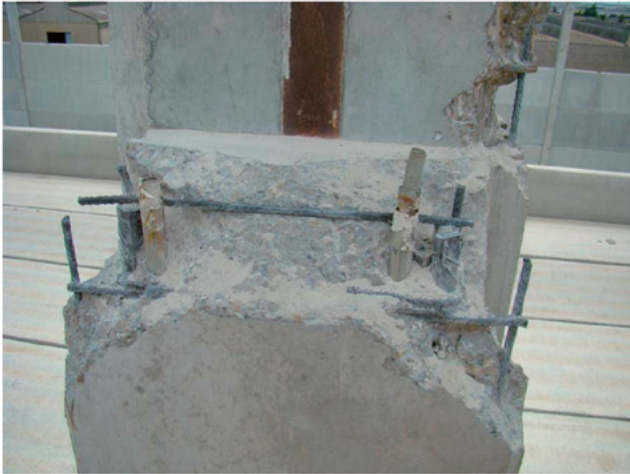
En efecto, es muy habitual en los proyectos la ausencia de detalles de la terminación de la armadura en cabeza, situación que suele dar lugar a que incluso la armadura longitudinal finalice en punta y su eficacia, por lo tanto, en la zona del apoyo quede cuestionada [3]. En la figura 22 se muestra el ejemplo de una cala realizada en la cabeza de un pilar prefabricado, donde se observa esta situación.

Figura 22. Configuración de armado en la cabeza de un pilar prefabricado.

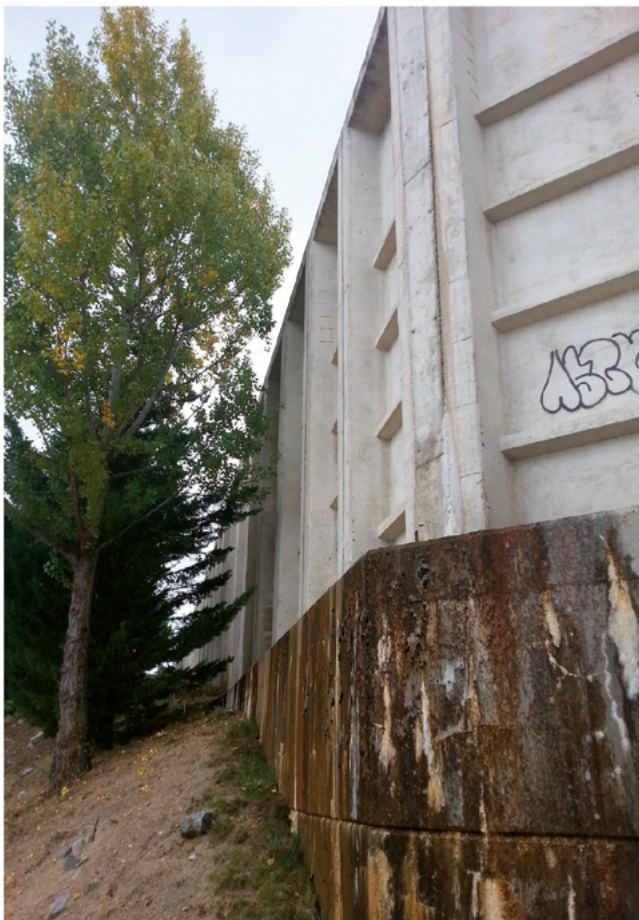
En la figura 23 se muestran un ejemplo de un depósito resuelto con paneles prefabricados como elementos de conten-

ción. El panel empotraba en un zócalo de hormigón de mayor espesor que los paneles.

Se puede apreciar que la unión carece de armadura transversal, por lo que no puede garantizarse el solape entre la armadura del panel y la del zócalo de hormigón. Incluso tratando la conexión como una región de discontinuidad (regiones D según la nomenclatura de la Instrucción EHE-08), los esfuerzos internos de tracción que se generan en la conexión no pueden ser absorbidos por la ausencia de armadura transversal.

Figura 23. Sección y vista exterior de un depósito resuelto con paneles prefabricados.

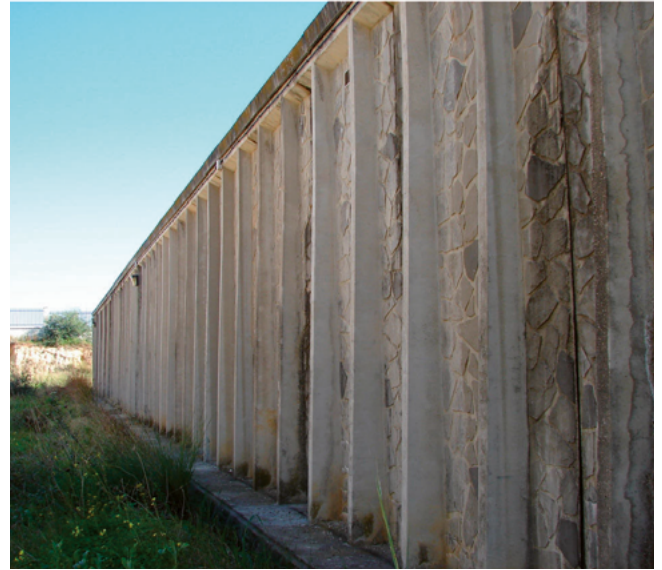
Otra solución similar es la indicada en la figura 25, donde los nervios de paneles de contención del depósito apoyan directamente sobre la armadura inferior de la cimentación, mientras que las armaduras del panel quedan envueltas por el

Figura 25. Configuración de apoyo de un panel prefabricado en la cimentación.

hormigón de la zapata, con un anclaje en prolongación recta sin alcanzar la posición de la armadura inferior.

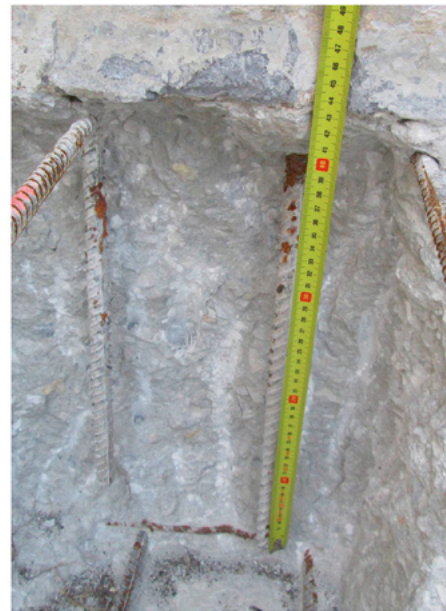
Figura 26. Esquema de bielas y tirantes aplicable en la conexión.

Al tratar la conexión al igual que en el caso anterior como una región de discontinuidad, el esquema de bielas y tirantes habitual se muestra en la figura 26. En este caso la armadura vertical del panel no queda solapada con la armadura inferior de la zapata, por lo que no puede movilizarse la biela de compresión en el nudo y no existe equilibrio interno. Ante la ausencia de solape, el esquema habitual no es aplicable.

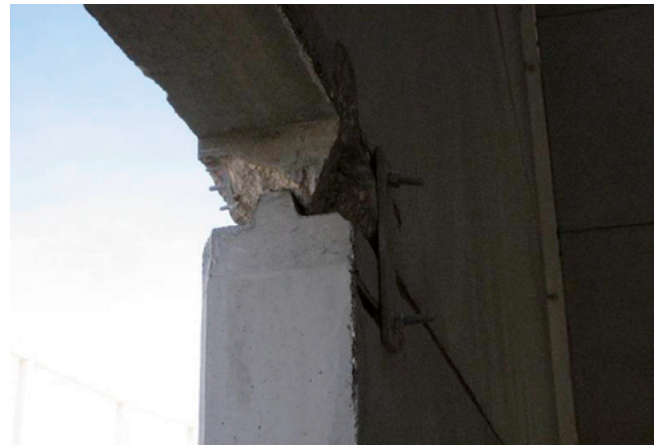
Figura 28. Descantillado en paneles de fachada por tensiones localizadas.

Un ejemplo de esta situación se muestra en la [figura 28](#), donde se observa el descantillado de un panel como consecuencia de las sobresolicitaciones producidas en los puntos de uno de los huecos de fachada.
