Daños en edificios por explosión: patrones lesionales, mecanismos resistentes, robustez estructural y criterios de reparación a partir de la experiencia en casos reales

Raúl R. Rodríguez Escribano, Eduardo Díaz-Pavón Cuaresma, Enrique Calderón Bello, Ismael Carpintero García

(1) Dr. Ingeniero de Caminos, Canales y Puertos. INTEMAC. (Madrid, España)

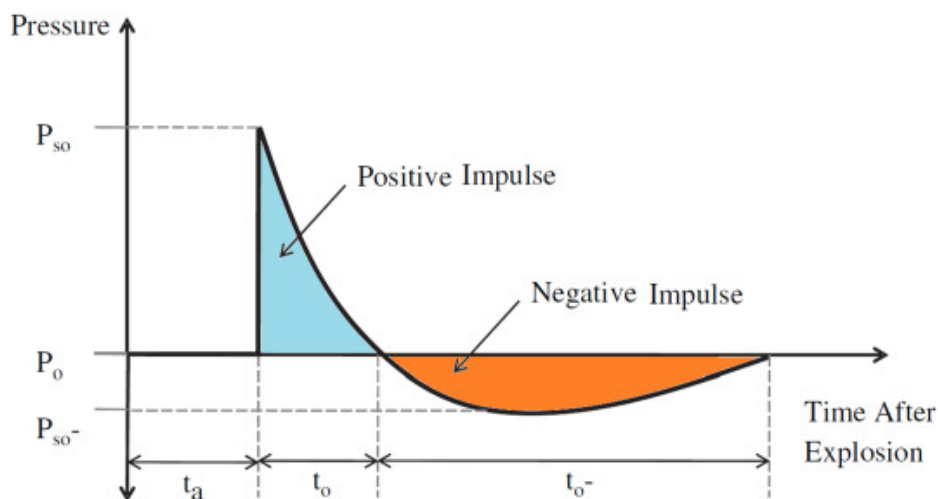
Figura 1: Acción impulsiva debida a una explosión

La explosión constituye una acción de carácter impulsivo, de muy corta duración y elevada intensidad, capaz de someter a los edificios a estados tensionales muy distintos de los asociados a las acciones ordinarias de proyecto. De forma simplificada (Figura 1), la onda de presión genera un efecto dinámico en una primera fase positiva, seguida en ocasiones por una fase negativa de menor intensidad. Esta naturaleza excepcional de la acción puede dar lugar a daños localizados severos, a sollicitaciones poco habituales en elementos corrientes de edificación y, en determinados casos, a esfuerzos de signo contrario a los previstos en su diseño.

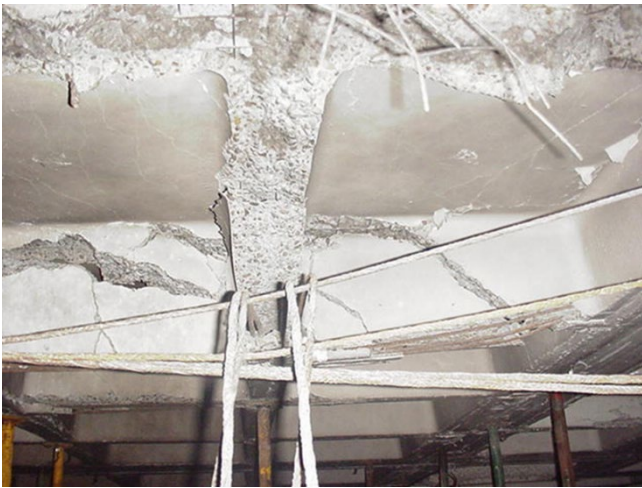
Figura 2: Daños por cortante en nervios de un forjado reticular (Aparcamiento Pza. Colón, Madrid, 2001)

En la Figura 2 se muestran los daños por cortante en los nervios de un forjado reticular de un aparcamiento, y el fallo por ese mismo tipo de esfuerzo en el nervio transversal. En la Figura 3 se muestra un daño análogo en un forjado unidireccional con viguetas prefabricadas semirresistentes en un edificio de viviendas. En ambos ejemplos puede observarse la fisuración inclinada típica de la respuesta estructural en elementos de hormigón armado frente a este esfuerzo, así como la respuesta particularmente frágil asociada a la ausencia de armadura transversal. Cabe destacar la nula capacidad de redistribución y las consecuencias graves del daño (Figura 4), y como la estructura queda colgada de la armadura longitudinal.

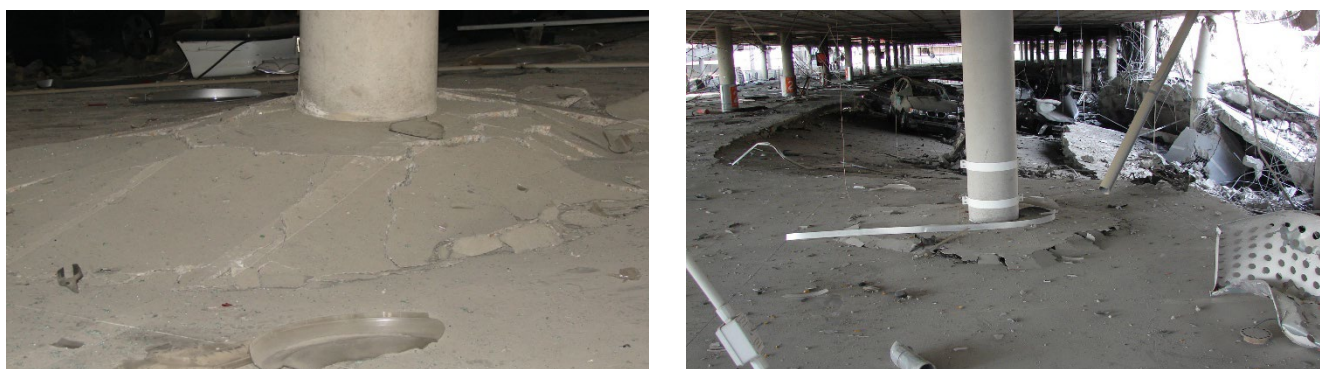
Figura 5: Daños por punzonamiento (Aparcamiento en Aeropuerto de Barajas, Madrid, 2006)

En la Figura 5 se muestra el mecanismo de fisuración indicado en un aparcamiento, junto con otro en el que ya se ha producido el fallo por punzonamiento en la misma edificación.

Este tipo de fallo puede dar lugar a una evolución progresiva del daño. En efecto, el punzonamiento en el apoyo de un forjado sobre un soporte provoca una sobrecarga de los apoyos próximos, especialmente cuando las luces entre pilares o las cargas del forjado son elevadas, a lo que se añade el efecto dinámico asociado a dicho sobreincremento de carga. Ello puede conducir al fallo por punzonamiento de los soportes contiguos, desencadenando una sucesión de fallos en el mismo nivel. La presencia de armadura de punzonamiento puede contribuir no solo a aumentar la resistencia, sino también a dotar a la estructura de una cierta ductilidad, siempre y cuando el detalle de armado adoptado sea adecuado y eficaz (10). Hay que hacer notar en este sentido dos aspectos en relación con la práctica constructiva en España. Por un lado, de manera muy habitual se ha dispuesto la armadura transversal de punzonamiento anclada por dejado de la armadura longitudinal de flexión; lo que, unido a un frecuentemente insuficiente control de recubrimientos en épocas pasadas, dotaba a esta armadura de una capacidad muchas veces menor de la considerada al resultar excesiva la separación entre armaduras transversales para coser la fisuración. Y por otro, la evolución de la formulación ha hecho que anteriormente se sobrevalorara la contribución del hormigón cuando se disponía armadura de punzonamiento, por lo que se disponían menores cuantías de armadura transversal que actualmente.

Los hundimientos por cortante o punzonamiento de forjados pueden favorecer una propagación vertical del colapso (véase la fotografía derecha de la Figura 5 anterior y la Figura 6).

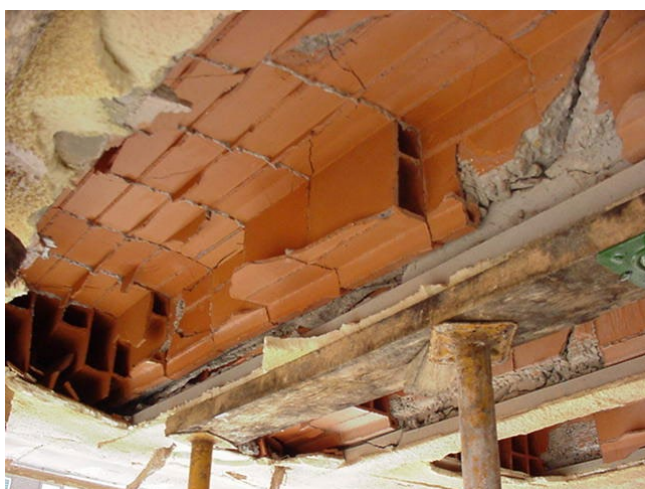
Figura 7: Fallo por rasante en un forjado unidireccional con vigueta semirresistente en “T” invertida (Edif. C/ Martín Gaité, Leganés, Madrid, 2004)

Este modo de fallo es frecuente en forjados unidireccionales con una parte prefabricada (vigüeta semirresistente) y otra hormigonada “in situ”.

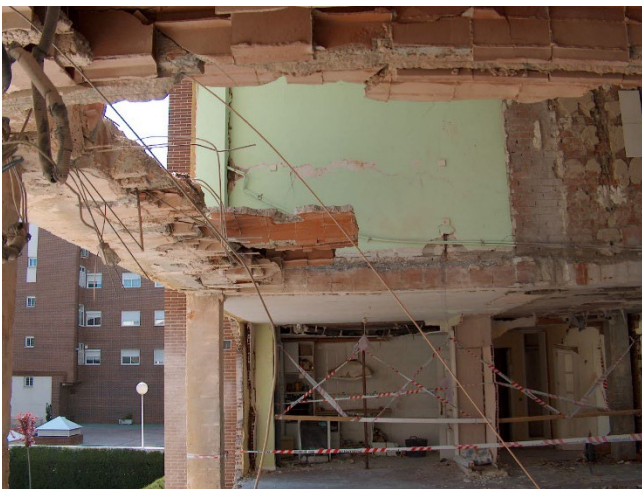
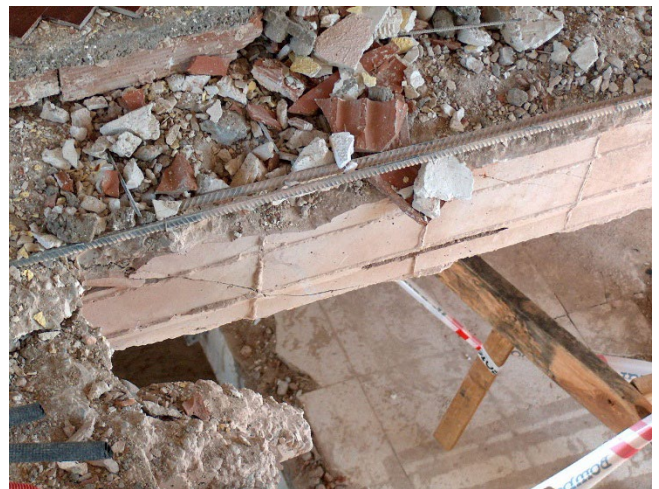
Figura 10: Colapso por inversión de esfuerzos en forjado de techo sobre el foco de la explosión (Edif. C/ Martín Gaité, Leganés (Madrid), 2004)

En la Figura 10 se recoge otro caso en el que se produjo la rotura frágil del forjado de techo como consecuencia de la inversión de esfuerzos en los apoyos. Puede observarse la rotura de los nervios del forjado en su entrega a la viga de borde, que permaneció estable, con una inclinación ascendente hacia el apoyo, en sentido contrario al correspondiente a la fisuración por cortante bajo cargas gravitatorias. En los nervios situados en el borde de la zona colapsada se aprecia igualmente esta fisuración de inclinación contraria a la habitual frente a acciones gravitatorias.

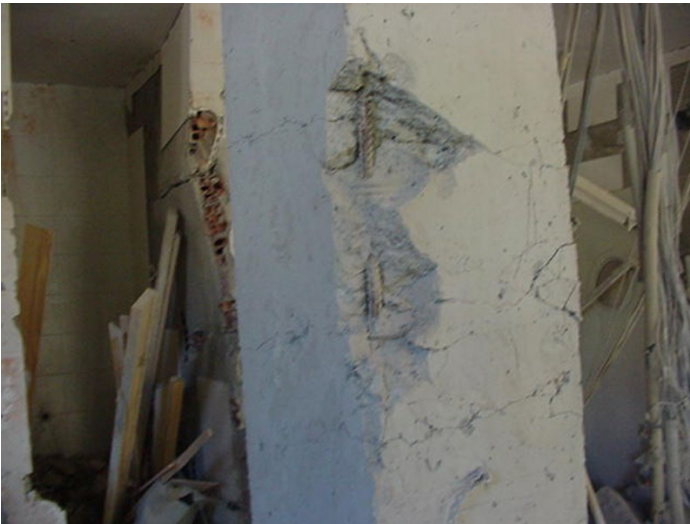
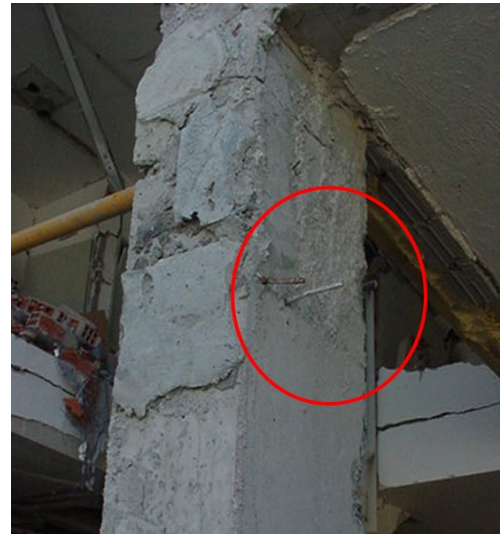
En algunos casos en los que la carga sobre el soporte es reducida, el empuje de la onda expansiva sobre los forjados de techo puede poner el soporte en tracción (obsérvese la fotografía inferior de la Figura 11). El arranque violento de particiones y cerramientos por la onda expansiva puede producir desconchados en el hormigón dejando armadura al descubierto (véase la misma Figura 12).

Fisuración por flexión en un pilar (fotografía superior izquierda) en un soporte al que el cerramiento estaba referido con llaves ancladas a los soportes

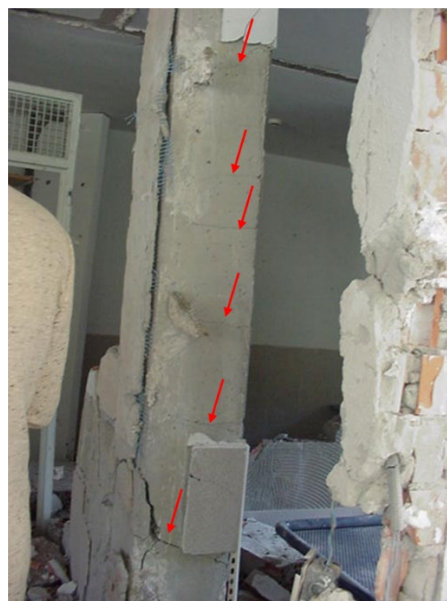
Fisuración horizontal de un soporte que se situaba próximo al foco de la explosión. El edificio sólo tenía planta baja más primera

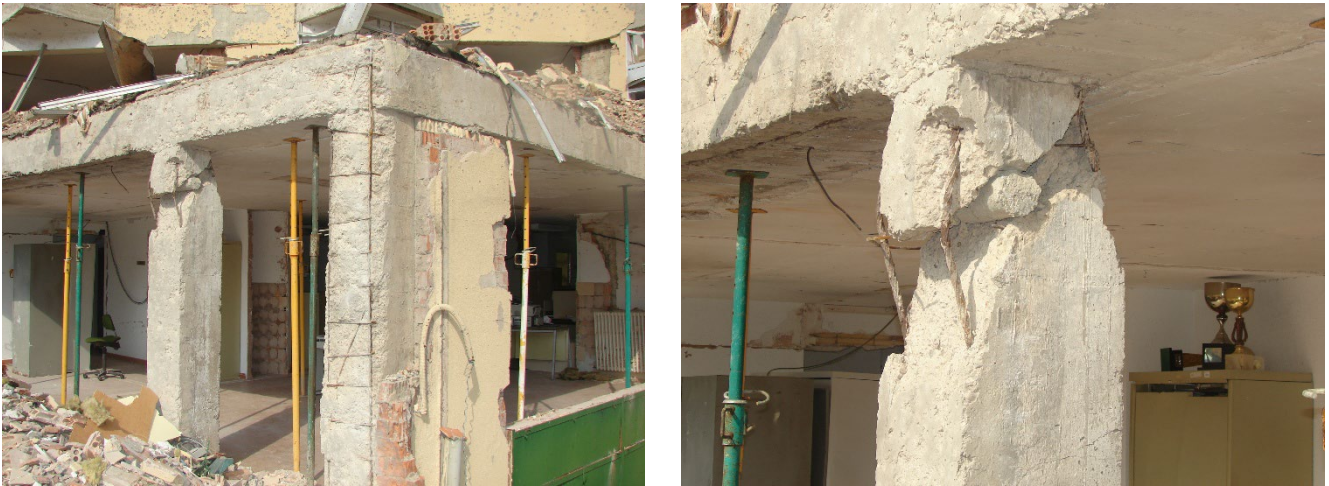
Daños en cabeza de un soporte por una explosión exterior junto a un cuerpo de una única altura adyacente al edificio principal

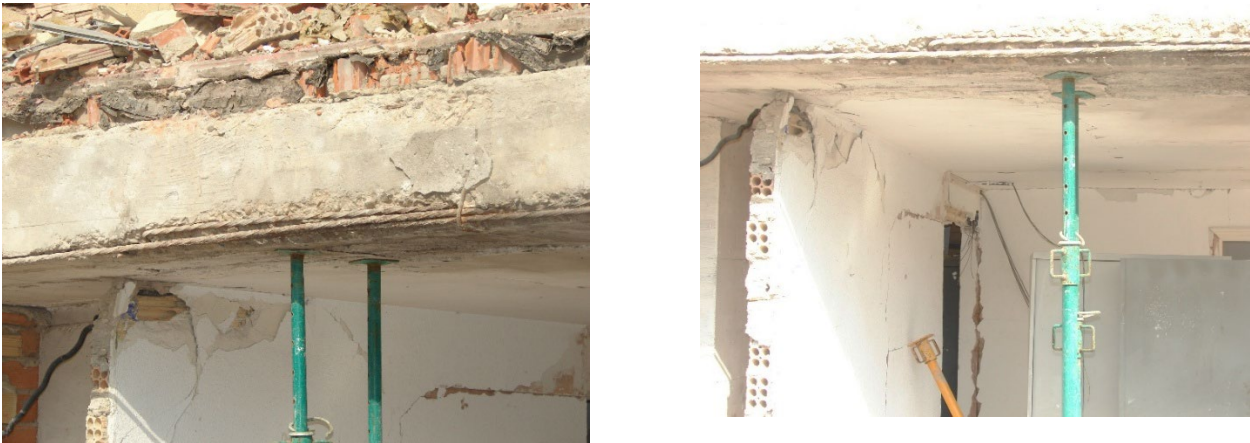
Desconchones en el hormigón

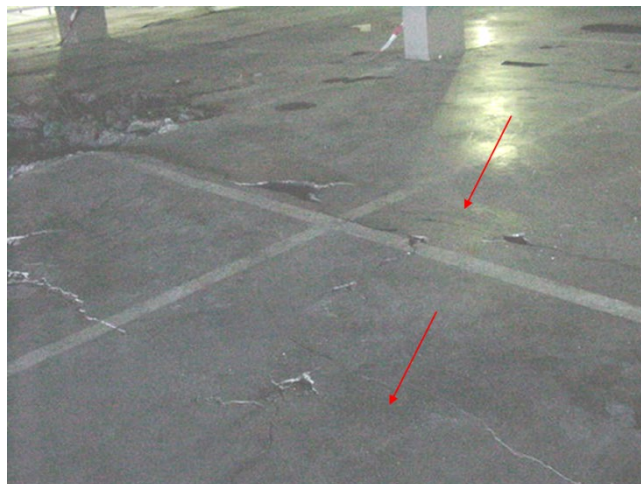
Figura 13: Daños en cara superior de forjado reticular en zonas centrales de vano, en techo sobre el foco de la explosión (efecto de la “inversión” de momentos flectores) (Aparcamiento P2 Aeropuerto Barajas, 2001).

Por último, en la Figura 13 mostramos la fisuración en cara superior del forjado reticular en zona de centro de vano en techo de la zona de paso de la onda expansiva, asociada a la inversión de momentos.

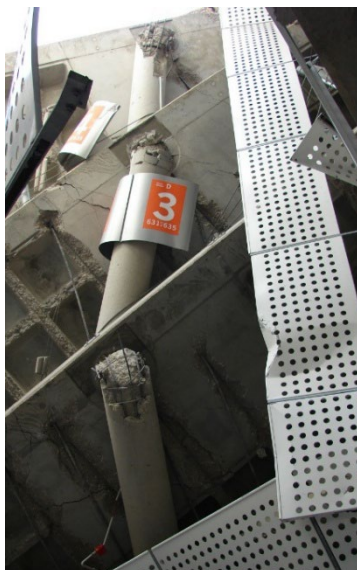
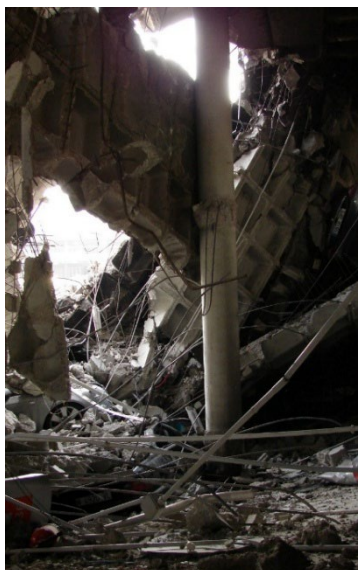
Figura 15: Pilares con daños graves o riesgo de inestabilidad tras la explosión (Aparcamiento de Barajas, Madrid, 2006).

En ocasiones pueden presentarse fenómenos de inestabilidad, consecuencia de las acciones horizontales y pérdida de arriostramiento que estos daños producen (Figura 15). Es un aspecto para tener en cuenta, pues algunos soportes han podido quedar en situación precaria desde el punto de vista de la estabilidad sin que, en el instante de la inspección, hayan presentado fallos (aumenta la esbeltez del pilar por la pérdida del arriostramiento de la planta, y el nudo, donde se han concentrado las tensiones por los esfuerzos de flexión y cortante/punzonamiento puede estar dañado).

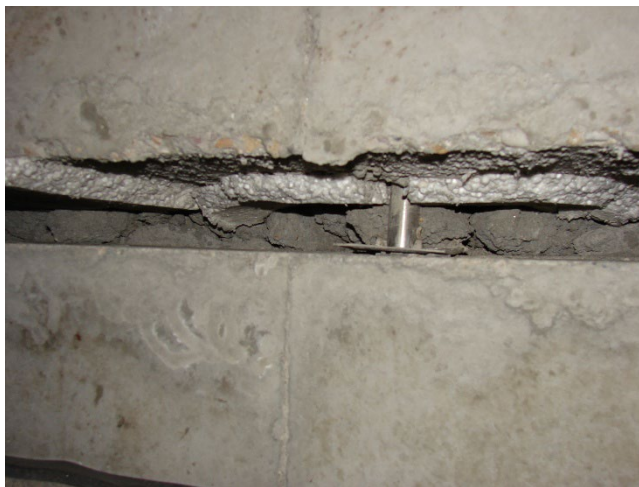
Figura 16: Abertura apreciable en una junta de forjado con pasadores tras los desplazamientos ocurridos como consecuencia de la explosión (Aparcamiento de Barajas, Madrid, 2006).

Los desplazamientos ocurridos tras la explosión pueden comprometer el estado de juntas (Figura 16), apoyos en elementos prefabricados, etc.

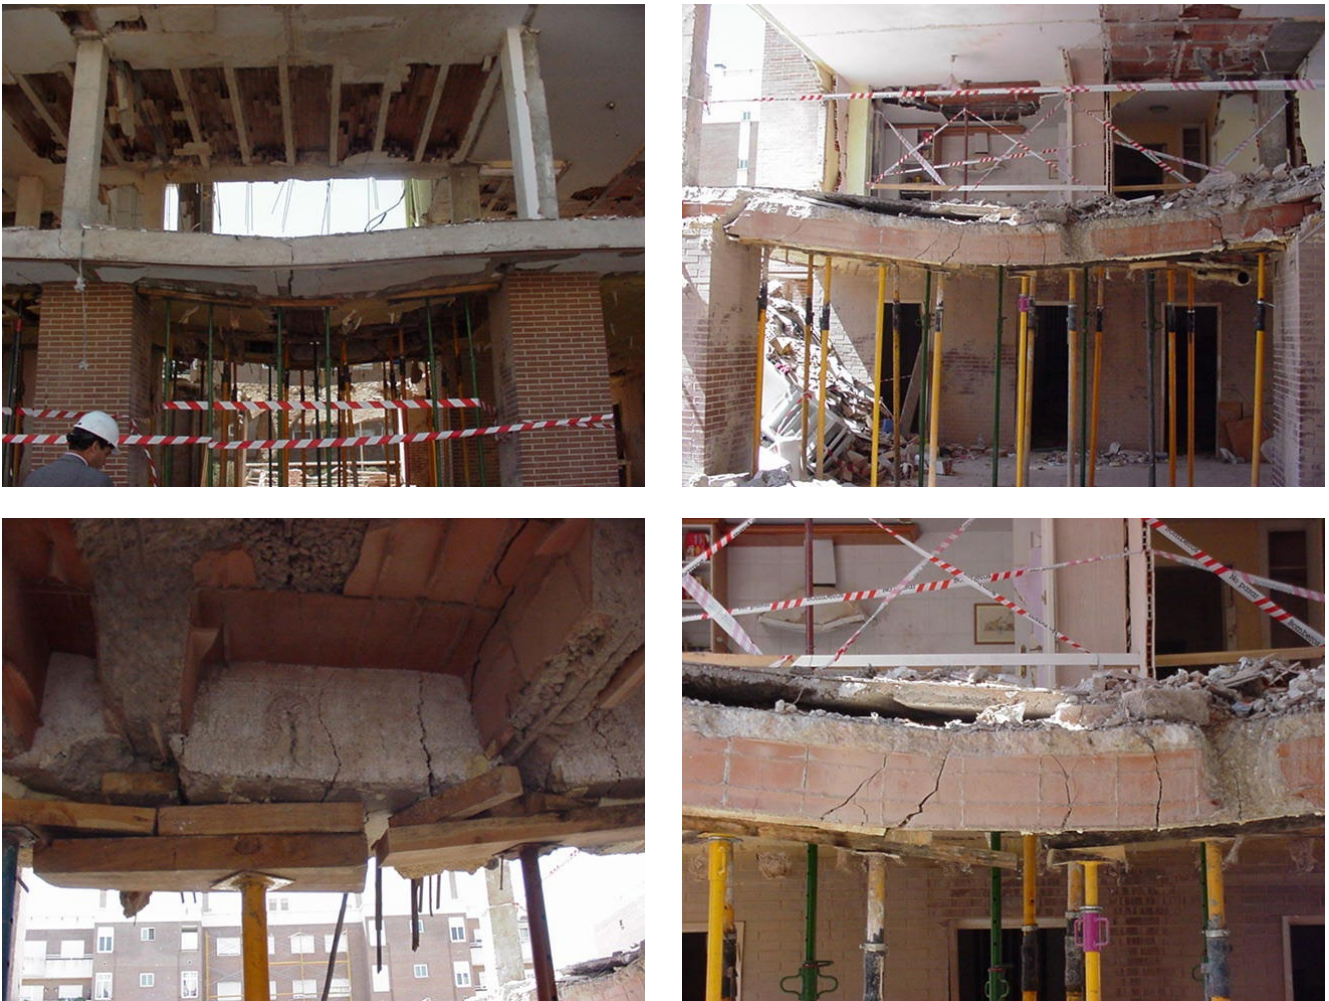
Figura 17: Deformaciones remanentes por flexión en la estructura horizontal y fisuración asociada (Edif. C/ Martín Gaité, Leganés (Madrid). 2004

En la Figura 17 se recoge un ejemplo representativo de este tipo de comportamiento. Se observan importantes deformaciones de flexión en la estructura horizontal, con formación de rótulas plásticas tanto en apoyo como en centro de vano en las vigas situadas en el límite de la zona colapsada por la explosión, así como la fisuración asociada. La presencia de armadura de cortante adecuada permitió que la respuesta evolucionara hacia un mecanismo dúctil de flexión, con absorción de energía mediante deformación, en lugar de desencadenar prematuramente un fallo frágil por cortante. Se puede comprobar la apertura significativa de las fisuras en las secciones críticas, sin pérdida súbita de integridad del elemento.

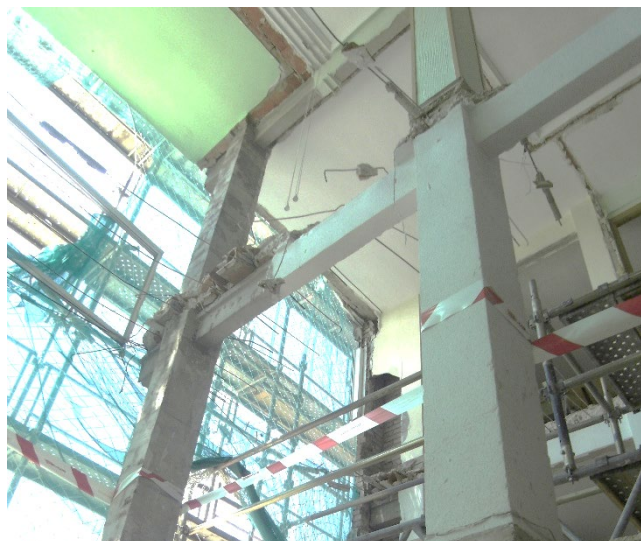
Figura 18: Fallos en forjados en un edificio tras una explosión de gas (Alcalá de Henares, Madrid, 2010).

En la Figura 18 se presenta el caso de un edificio con forjados de viguetas autoportantes simplemente apoyadas sobre las vigas, sin continuidad estructural. La explosión de gas provocó el colapso del forjado, que se desprendió de forma prácticamente limpia. Este caso ilustra, por contraste, la importancia de la continuidad y de la hiperestaticidad para que puedan desarrollarse respuestas con capacidad de redistribución y deformación sin colapso inmediato. Por otro lado, la ausencia de esos detalles limitó el alcance de los daños sobre los pórticos y hacia otras zonas de la estructura.

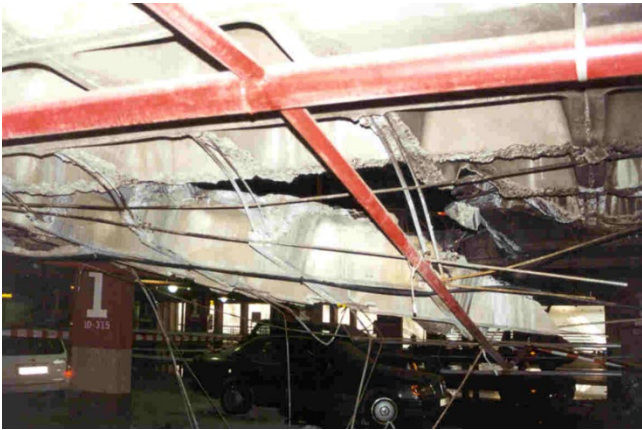
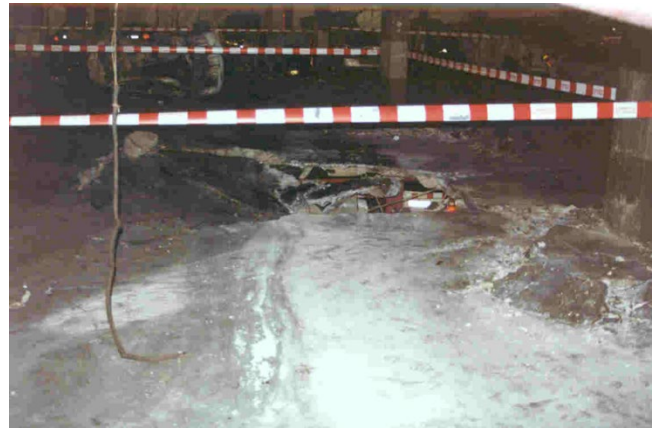
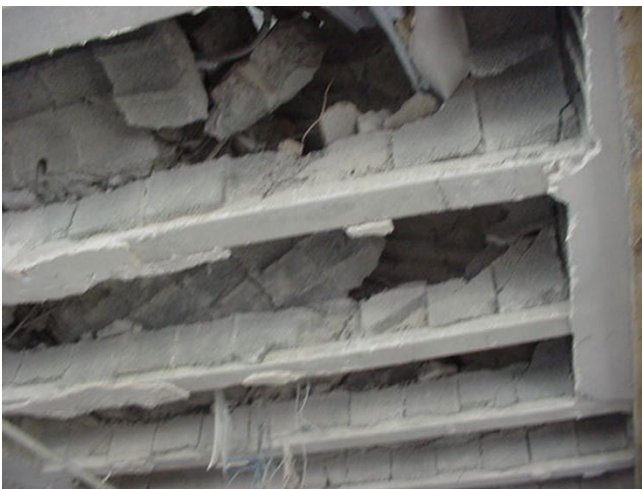
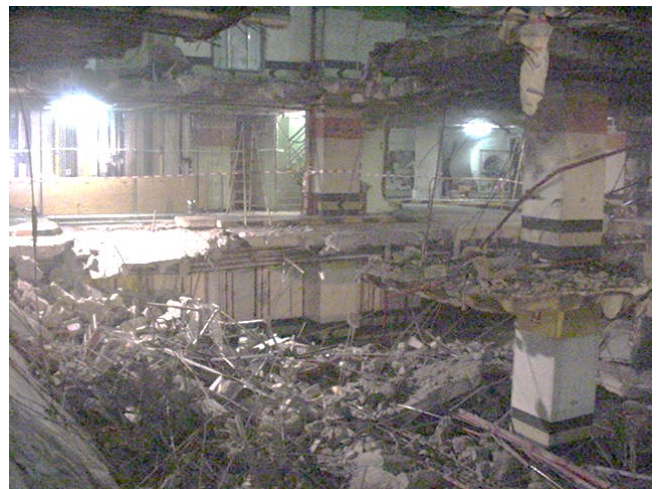
La Figura 19 reúne varios ejemplos correspondientes a la zona del foco, donde los mecanismos descritos en los apartados anteriores aparecen concentrados y magnificados, acompañados con frecuencia de roturas locales, pérdida de material y alteración severa de las condiciones de apoyo o enlace entre elementos.

En forjados unidireccionales son asimismo frecuentes la rotura de bovedillas, como se muestra en la fotografía inferior izquierda de la Figura 19 anterior; y la rotura de la losa superior (“capa de compresión”), como puede observarse en la fotografía izquierda de la Figura 21. En casos más severos puede llegar a desaparecer la vigueta, e incluso el hormigón del nervio, permaneciendo únicamente la capa de compresión, como se aprecia en esa misma figura. Obsérvese cómo el paño de forjado se sostiene por la continuidad del mallazo superior por efecto membrana.

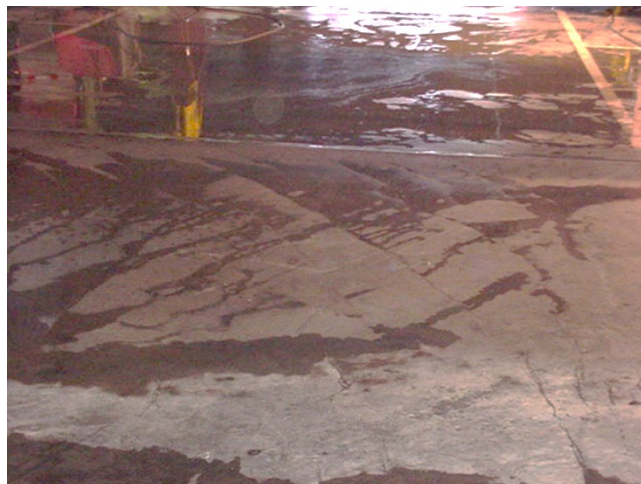
Figura 20: Fisuración concéntrica con el foco de la explosión en forjado reticular (Aparcamiento Pza. Colón, Madrid, 2001).

Es frecuente en forjados sin vigas la aparición de fisuras concéntricas con el foco de la explosión (Figura 20).

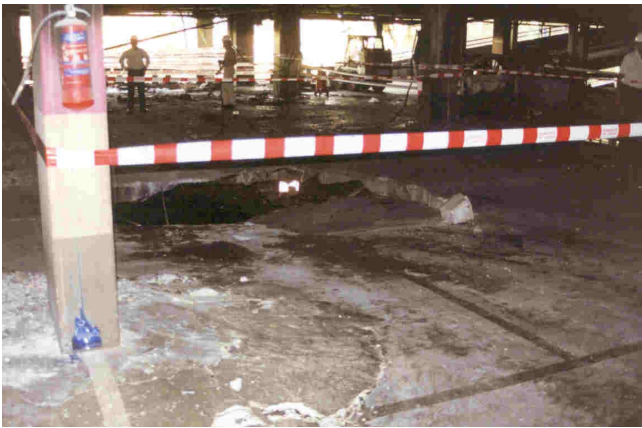
Un ejemplo de la influencia favorable de adecuados detalles constructivos es el que se comenta a continuación. En la Figura 22 se presenta una vista del forjado reticular de un aparcamiento en el apoyo sobre el pilar más próximo al foco de la explosión. Puede observarse el fallo por punzonamiento del forjado en dicho apoyo. Sin embargo, la relativamente importante cuantía de armadura inferior que atravesaba el soporte permitió que el forjado quedase “colgado” de éste mediante dicha armadura, evitando su hundimiento y, posiblemente, un fallo progresivo como los expuestos en apartados precedentes.

Cara superior. fisuración por punzonamiento

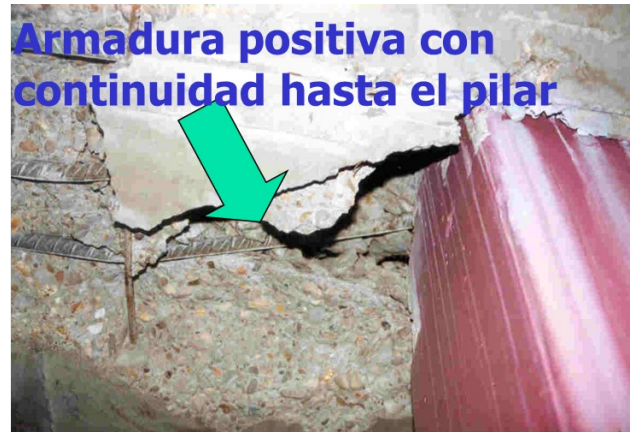
Cara inferior. descenso del forjado al “clavarse” en el pilar y permanencia del mismo colgado de éste a través de la armadura inferior

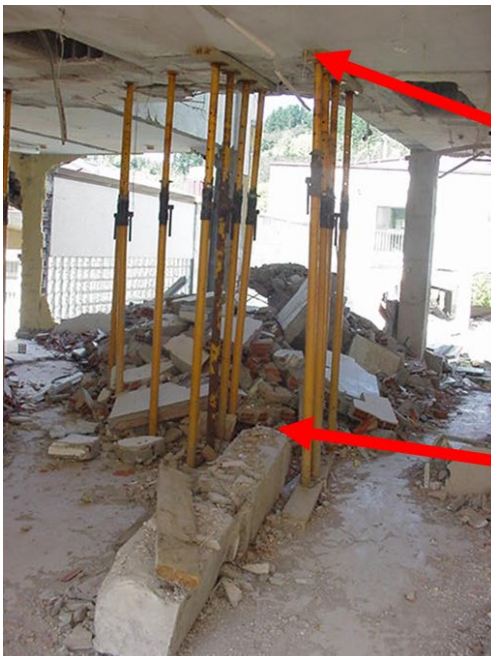
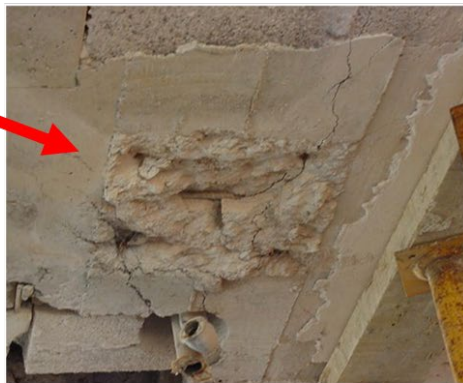
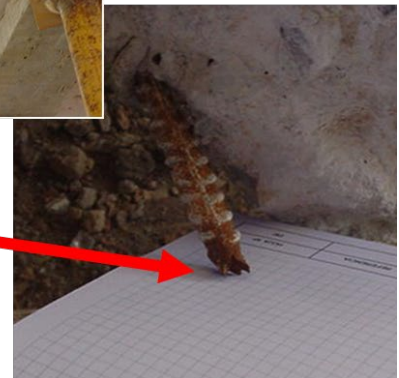
Otro caso significativo de la influencia de la disposición de detalles constructivos que redunden en la robustez de la estructura es el que se muestra en la Figura 23, en el que se pone de manifiesto la importancia de dar continuidad a parte de la armadura necesaria en vigas frente a momentos positivos en centro de vano hasta los apoyos. La explosión, por el “efecto vela” propiciado por particiones referidas a los pilares ya comentado en apartados anteriores, arrancó completamente el pilar junto al que se encontraba la carga explosiva. Sin embargo, no se produjo un hundimiento local en esa zona gracias a la mencionada continuidad de la armadura (el hecho de que el edificio sólo tuviera una planta más fue determinante, por supuesto).

Soporte en el suelo

Fotografía superior: vista de la zona de encuentro de pilar y viga, donde se produjo el arrancamiento

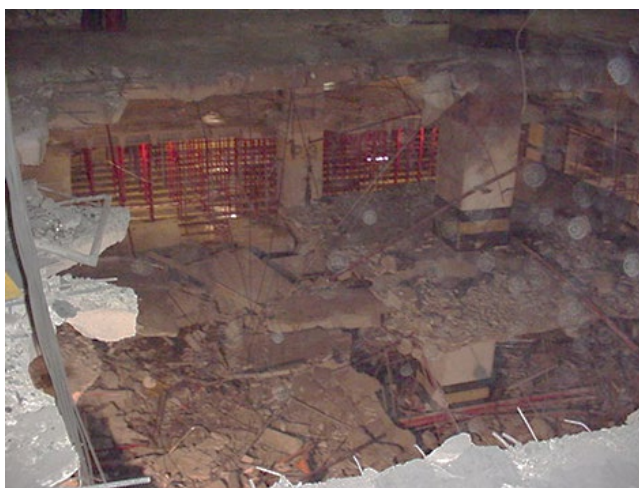
Figura 24: Fallo frágil del forjado en techo sobre el foco de la explosión (Centro Comercial en Zaragoza, 2002).

Frente a ello, también se observaron situaciones en las que los detalles constructivos no eran favorables. Por ejemplo, en los forjados reticulares de las plantas de aparcamiento en sótano de un edificio, la longitud de la armadura de negativos resultaba correcta para la situación de cargas gravitatorias, aunque insuficiente para absorber los esfuerzos no previstos generados por la explosión. En efecto, el fallo frágil del forjado de techo sobre el foco de la explosión (Figura 24) pudo verse favorecido porque la estricta longitud de la armadura de negativos dispuesta en el forjado reticular no favorecía su capacidad para adaptarse a una redistribución no prevista de esfuerzos bajo la acción explosiva, limitando la extensión efectiva de la zona armada en tracción y dificultando el desarrollo de una respuesta más dúctil. No puede descartarse, además, que la fase negativa de la onda, posterior al pico de sobrepresión, contribuyera a agravar el daño al inducir transitoriamente esfuerzos dinámicos de signo contrario en una zona cuyo detalle resistente no permitía otras formas de trabajo. El caso pone así de manifiesto cómo un detalle admisible en condiciones ordinarias puede resultar insuficiente desde el punto de vista de la robustez estructural frente a acciones accidentales.

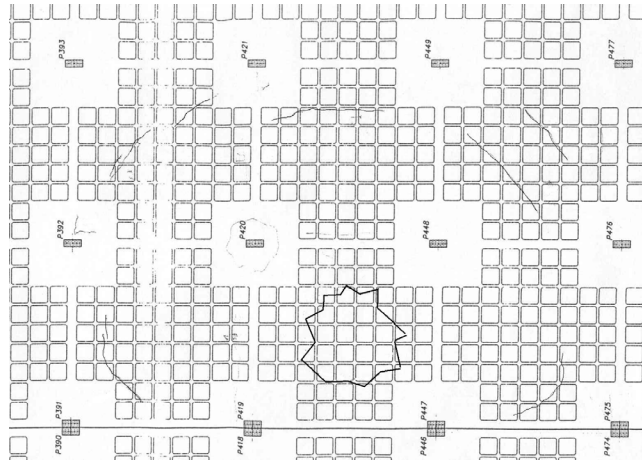
Figura 25: Aparcamiento P2. Croquis de la localización del foco de la explosión y de la fisuración observada.

En la Figura 25 se muestra el croquis de daños en el forjado sobre el que se produjo la explosión. La rotura del forjado se concentró en el recuadro entre pilares que se señala en la figura. Véanse en ésta las fisuras concéntricas en torno al foco ya comentadas en apartados anteriores. Se constató que la junta de dilatación dispuso el efecto en buena medida.

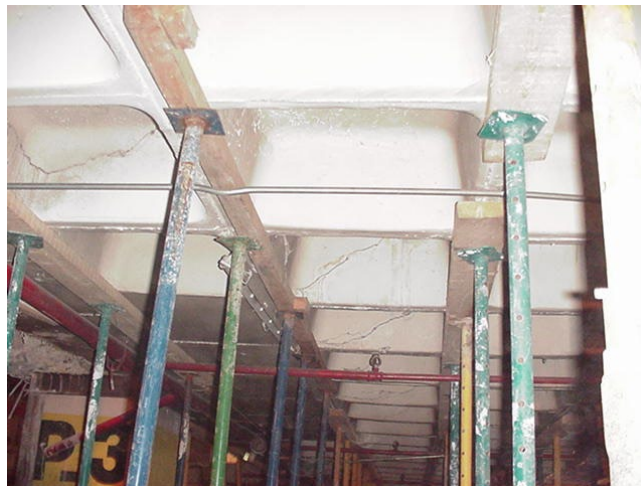
Figura 26: Centro Comercial en Zaragoza (2002). Recuadro de forjado adyacente a muro de sótano afectado, aun estando alejado del foco.

Es importante en estos casos seguir el o los caminos seguidos por la onda expansiva. En el ejemplo que nos ocupa, no existían cerramientos salvo en las rampas, lo que permitió una salida rápida de la onda expansiva. En el caso del Centro Comercial en Zaragoza, en cambio, al producirse la explosión en el sótano, la onda llegó a los muros provocando por reflexión algún daño en los recuadros de forjado adyacentes, incluso en zonas muy alejadas (Figura 26).

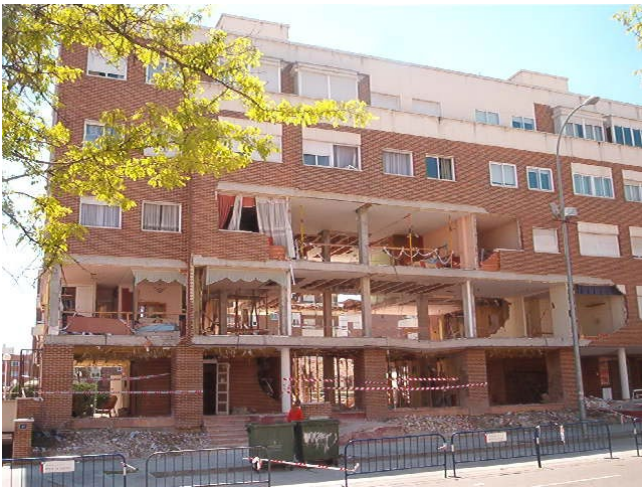
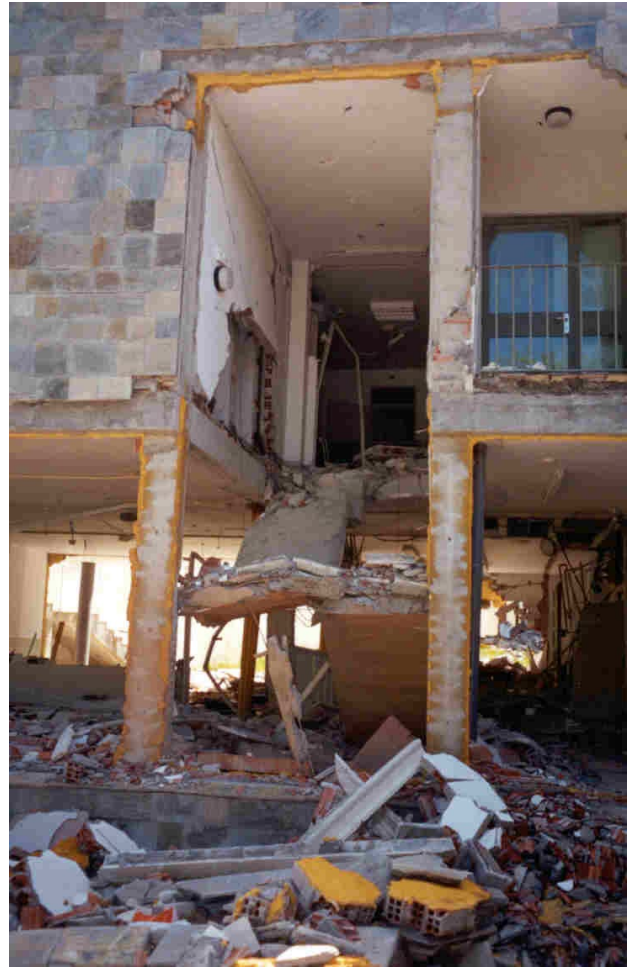
Figura 27: Caídas de cerramientos provocadas por la onda expansiva.

Los daños en particiones y cerramientos son un buen indicador de estas zonas de paso de la onda. En ocasiones ésta provoca su caída (Figura 27), aunque en otros casos -especialmente al debilitarse conforme se aleja del foco- da lugar a una típica fisuración en forma de líneas de rotura como las que se muestran en la Figura 28. Existen otros muchos indicios en carpinterías, falsos techos, acabados, etc. que pueden ayudar en esta tarea. Es importante, a la hora de adoptar las medidas de precaución (desalojo, acordonamiento de seguridad, ...) prestar atención a estos daños pues un fallo en alguno de los elementos afectados, como sería, por ejemplo, la caída de un paño de fachada puede causar daños que pudieran ser graves en último término.

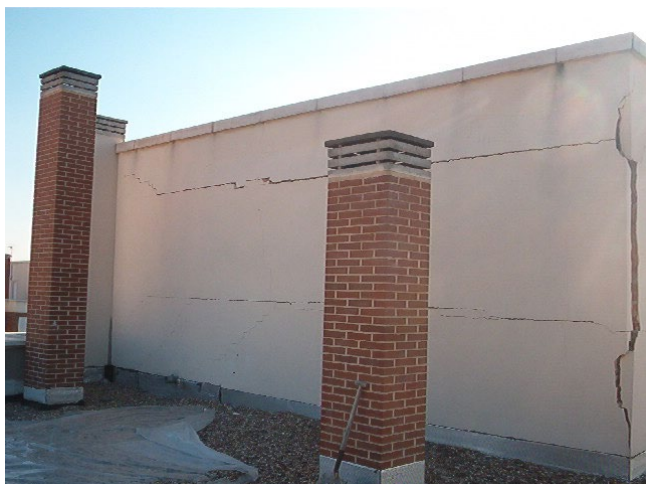
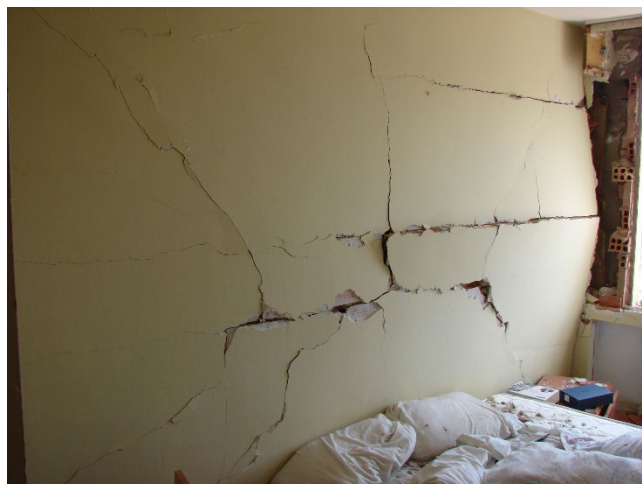
Edif. C/ Martín Gaité, Leganés, Madrid, 2004 (la onda expansiva subió por la caja de escalera provocando los daños que se muestran en el casetón de cubierta)

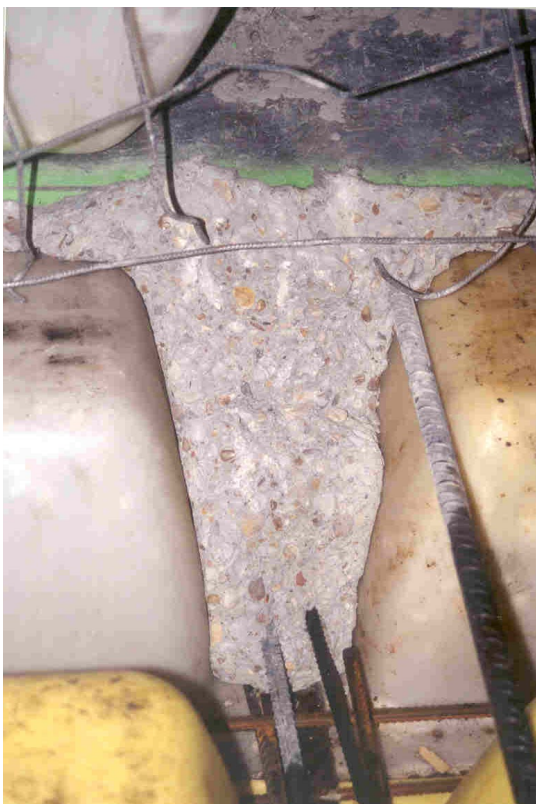
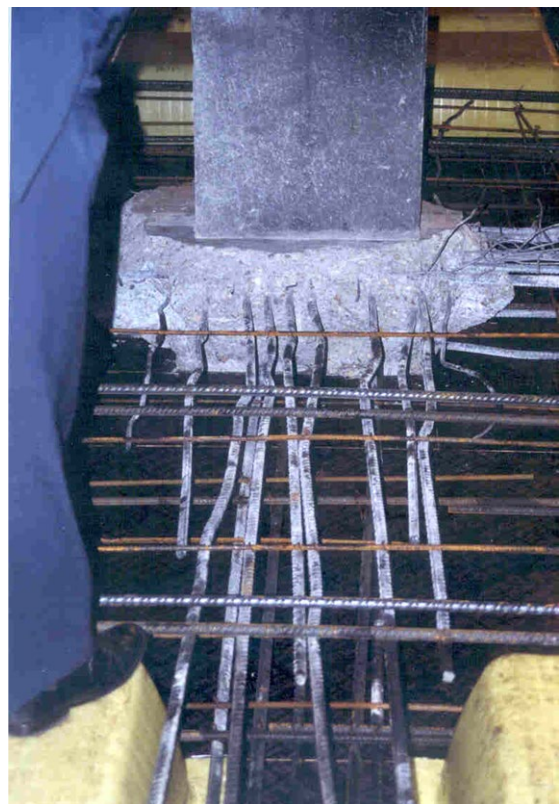
Nervio de forjado. Véase la superficie inclinada, con textura rugosa de árido visto no desprendido

Demolición en el entorno del soporte. Se están dejando en los bordes superficies inclinadas descendentes alejándose del pilar

El picado en la franja adyacente a la línea de corte y alrededor de los pilares (Figura 33) se hizo de forma controlada, con medios manuales de bajo poder de demolición (pistolete eléctrico, puntero y maceta) para no dañar a las armaduras ni afectar a sus condiciones de adherencia y anclaje. La superficie de la interfaz de contacto con el hormigón de reconstrucción se realizó premeditadamente con pendiente descendente alejándose del soporte (contraria a la inclinación de posibles fisuras por cortante frente a cargas gravitatorias (25)), en una franja de forjado en torno a los pilares.
