# Ampliación del Viaducto de San Pedro de la Ribera

## *Widening of the San Pedro de la Ribera Viaduct*

José A. Torroja Cavanillas<sup>(1)</sup>, José M. Simón-Talero Muñoz<sup>(2)</sup>, Alejandro Hernández Gayo<sup>(2)</sup>  
y Antonio Navarro Manso<sup>(3)</sup>

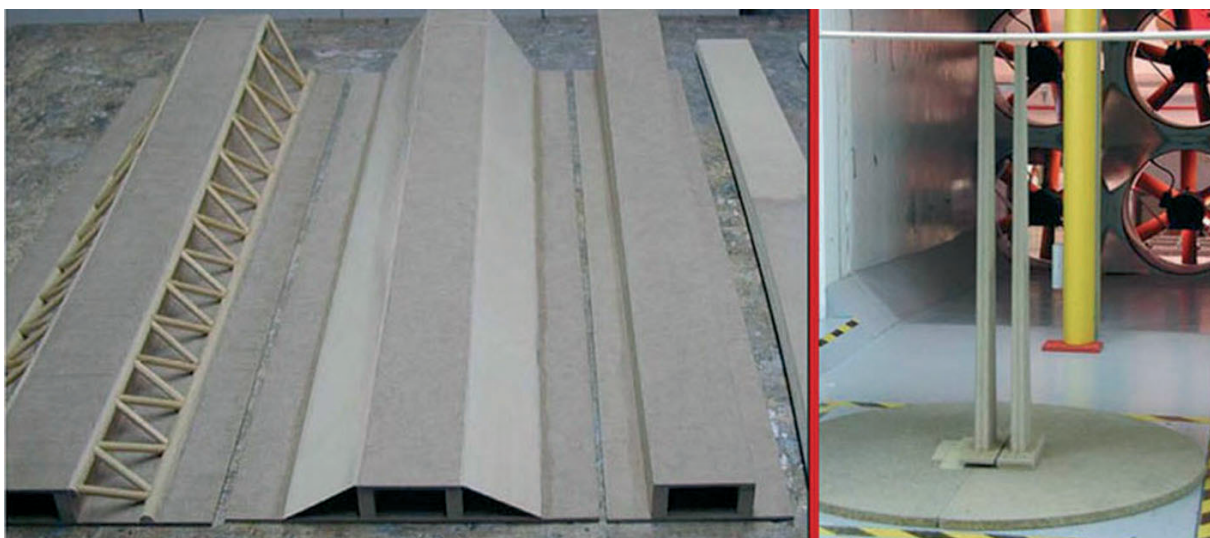
Figura 8. Modelos reducidos para ensayo en túnel de viento  
Figure 8. Scale models used on the wind tunnel tests

Debido a los condicionantes tan restrictivos respecto a la subestructura, y a las características ya de por sí complejas del viaducto, debido a su gran altura, longitud y localización en un valle abierto y próximo a la línea de costa, se consideró necesaria la realización de ensayos en túnel de viento del tablero y las pilas. Se trataba de estimar con cierta precisión la acción del viento sobre el puente, y compararla con los resultados obtenidos a partir de la formulación propuesta por la IAP. Así, se realizó en el Instituto Universitario de Microgravedad "Ignacio Da Riva", de la Universidad Politécnica de Madrid, la medida mediante ensayos en túnel aerodinámico de las cargas aerodinámicas sobre tablero y pilas del Viaducto de San Pedro (Fig. 8).

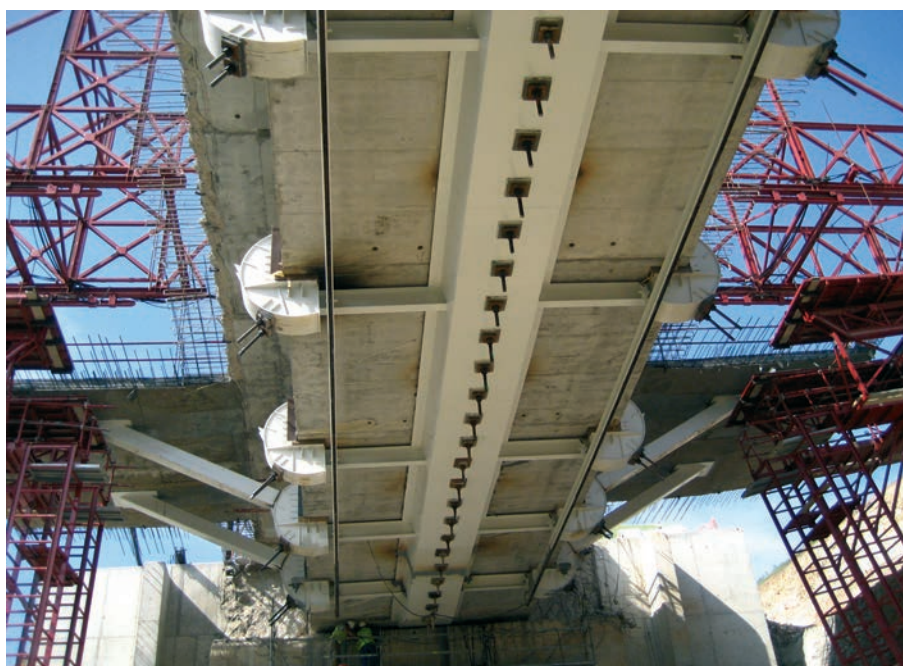
Figura 16. Refuerzo de tablero: núcleo mixto, travesaños, nudos, jabalcones y nuevo forjado de ampliación

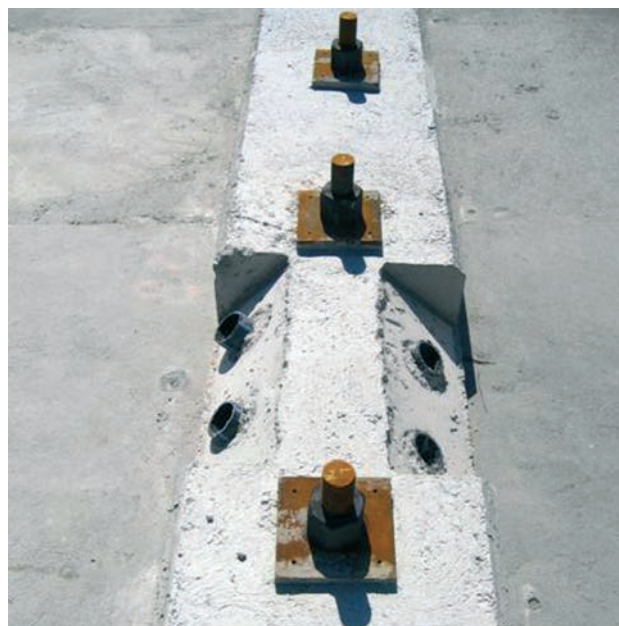
Figura 17. Tacón de anclaje de barras verticales y diagonales  
File 17. Anchor of the vertical and inclined bars

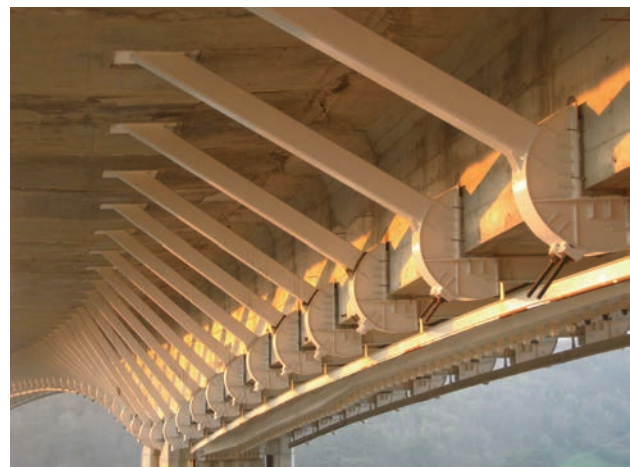
Figura 19. Jabalcones, nudos metálicos y forjados de ampliación  
 Figure 19. Inclined struts, steel connections and upper widened slab

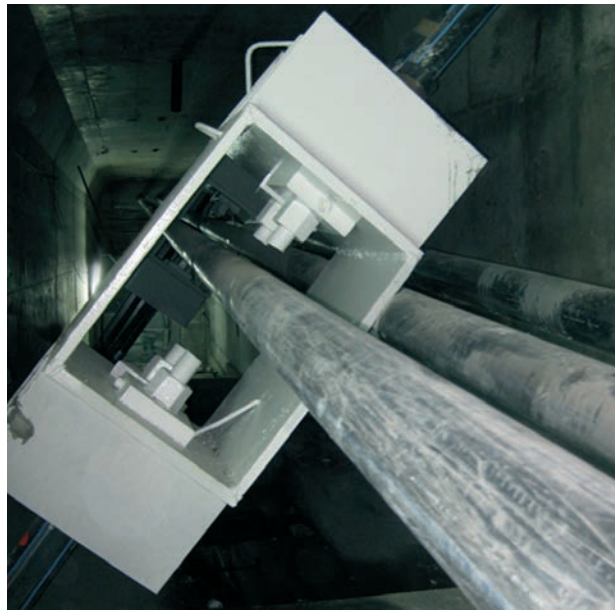
Figura 35. Puente especial para interferencias entre diagonales y pretensado exterior

Figure 35. Special steel piece to solve the intersection of the external prestressing tendons with the inclined tensioned bars
