HORMIGÓN y ACERO

Mayo - Diciembre 2021 | Volumen 72 - Números 294/295

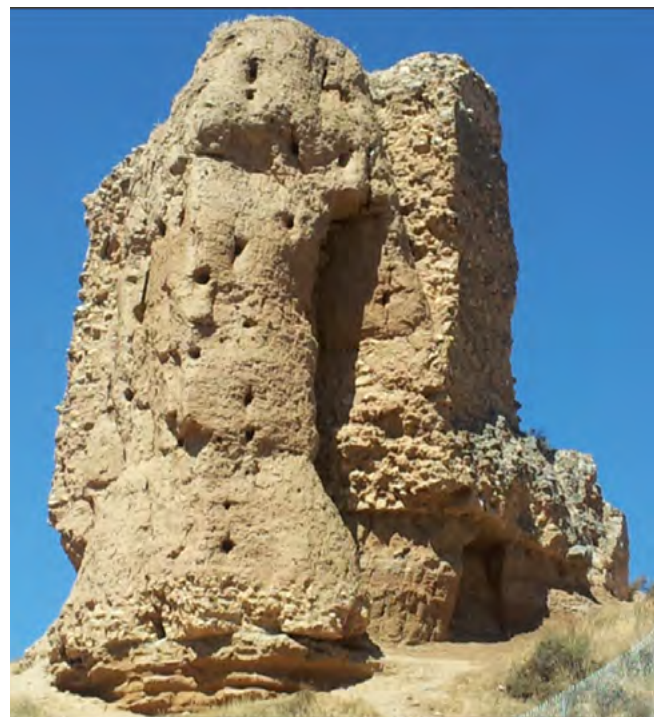
Figura 12. Estado de la torre en el año 2014.

Su estado de conservación era muy deficiente hasta el punto de que en el año 2014 se decidió su vallado perimetral para proteger la estructura y a los propios visitantes ante posibles derrumbes (figura 12).

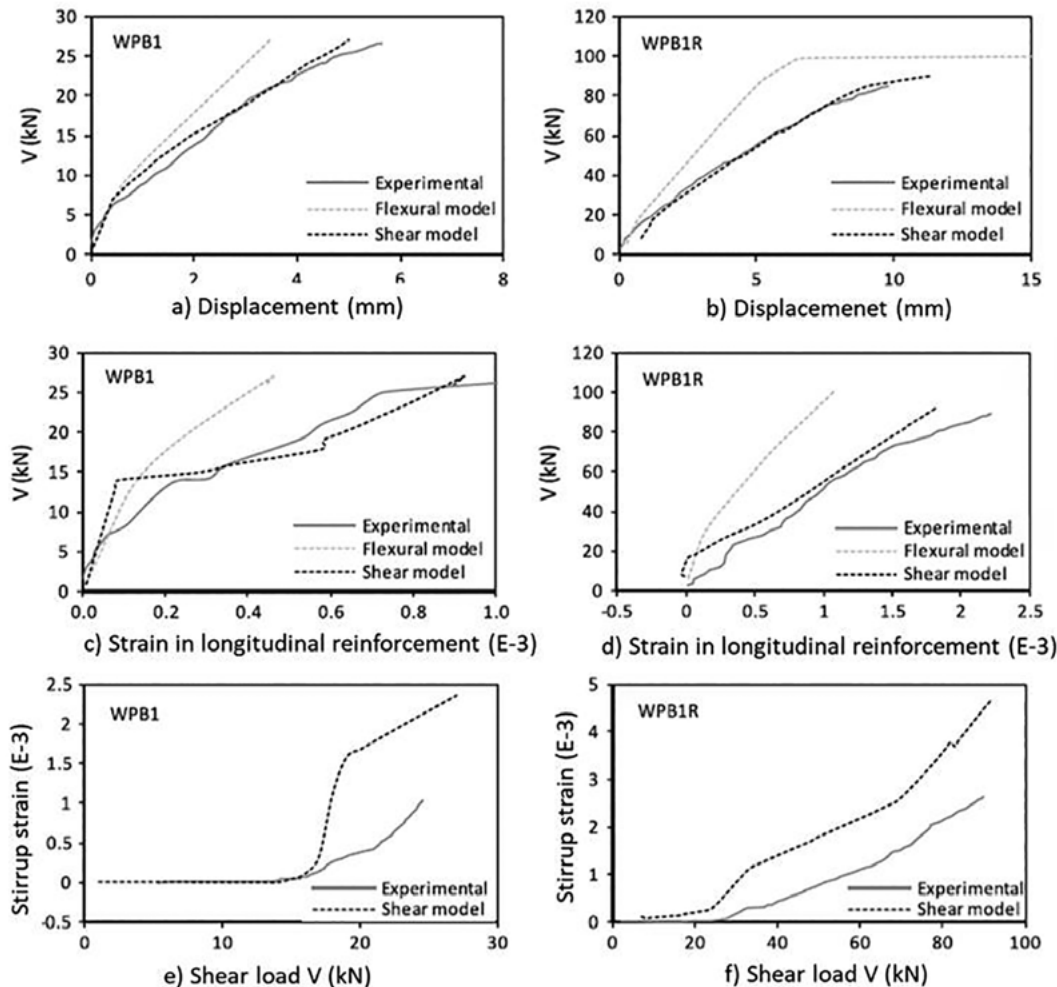
Figure 18. Comparison experimental and modelled response of the first damage test (WPB1) and the repaired structure up to failure (WPB1R). a, b) Force-displacement, c, d) strain in longitudinal (based on [17])

Figures 18c to 18f show the local reinforcement strains in the section located at 0.36 m from the support. The strains in the longitudinal reinforcement are described in Figs. 18c and 18d. The shear-bending interaction produces additional strains (and stresses) than the produced solely by the bending moment. The model CONS does not capture this effect, while CONSHEAR correctly captures the trends of the force-strain evolution, particularly after cracking.

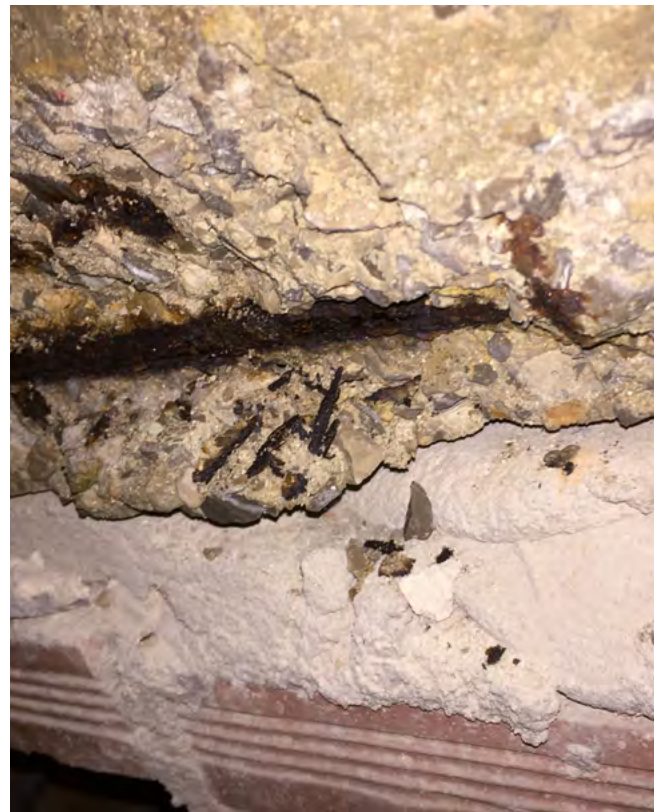
Figura 29. Corrosión.

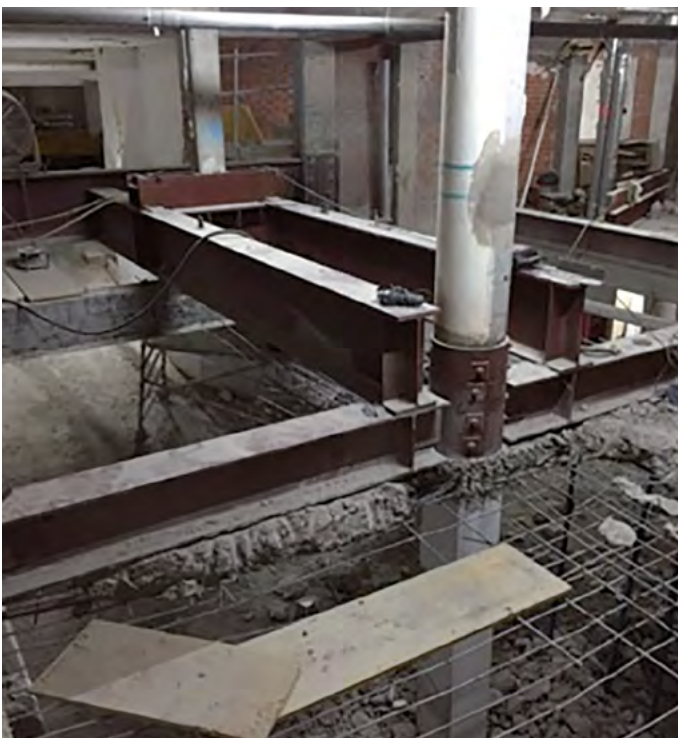
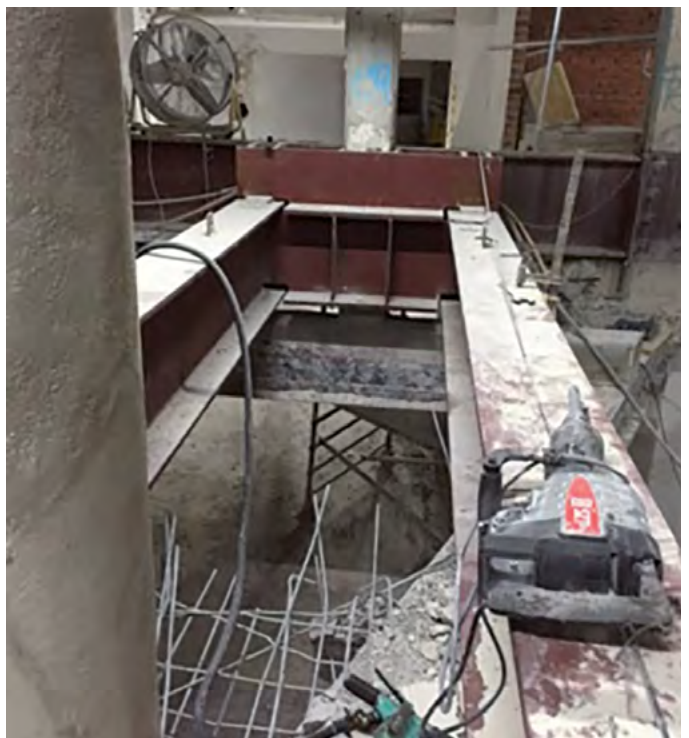
Figura 15. Auscultación de la estructura metálica durante el proceso de demolición.

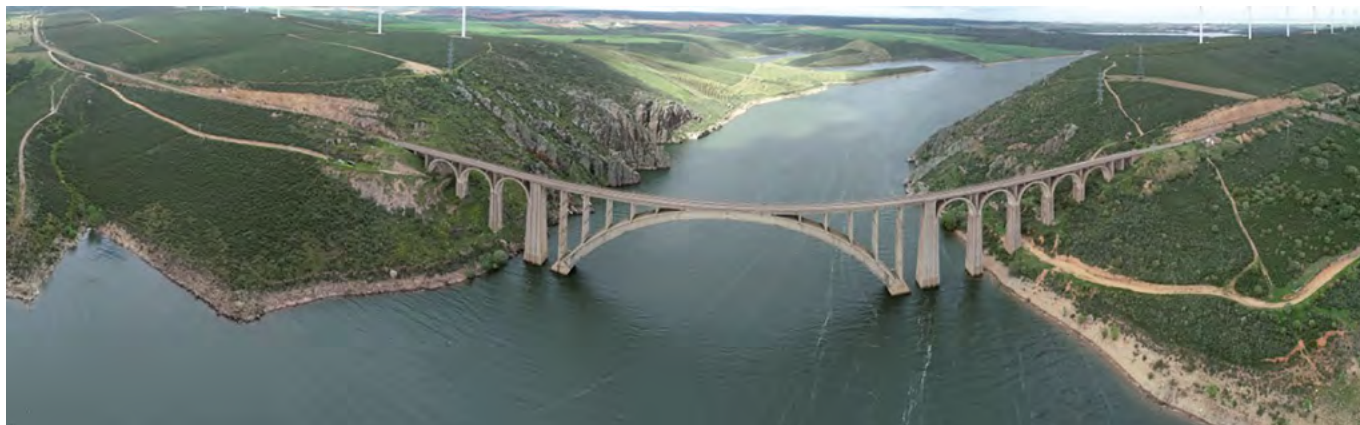
Figura 8. Vista general desde el dron del viaducto Martín Gil situado en el PK 23/043 de la Línea Zamora - A Coruña. (Fuente: Ineco).

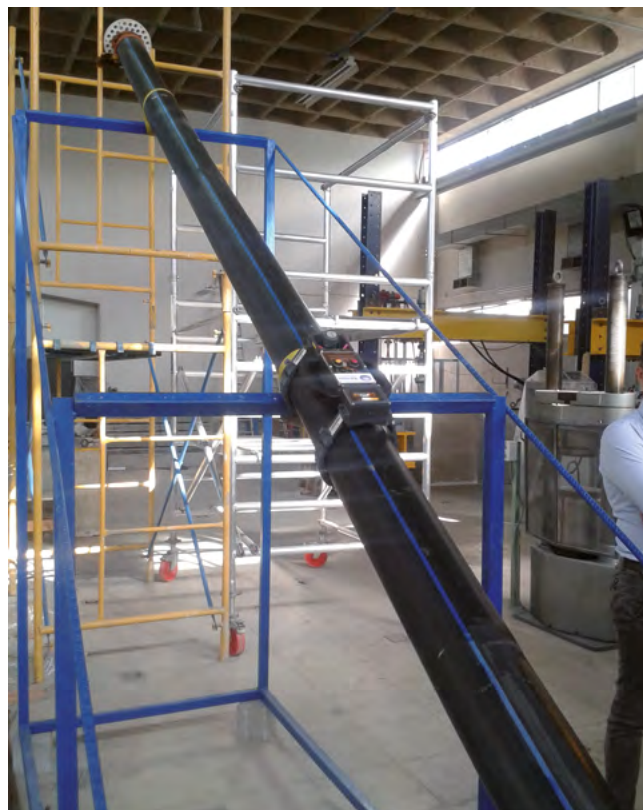
Figura 6. Ensayo de calibración de “sonda capacitiva” en un tirante de prueba montado en laboratorio.

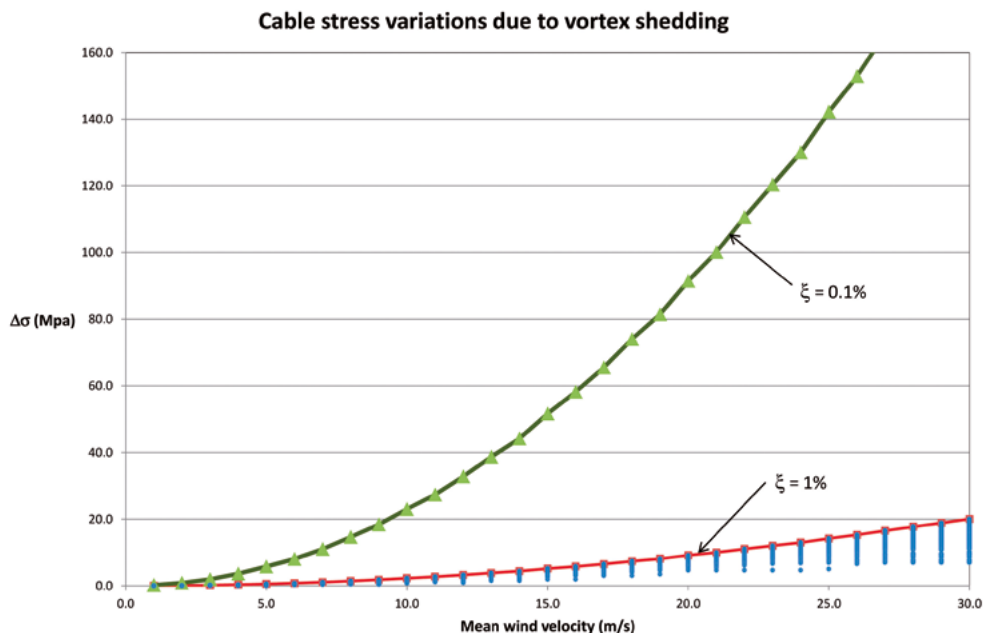
Figure 16. Cable stress variations due to vortex shedding at the cables for all the bridge solutions being considered and for two values of relative damping.

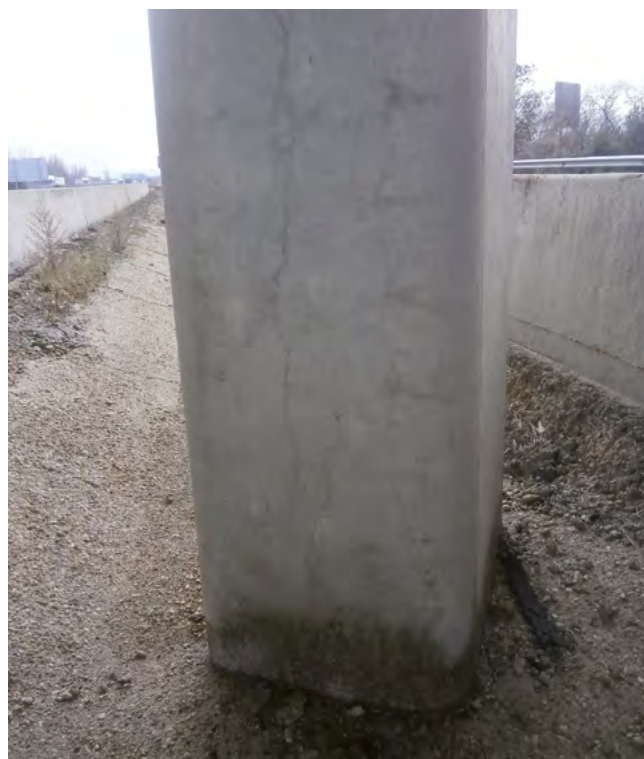
Figura 7. Fisuración vertical en una pila.

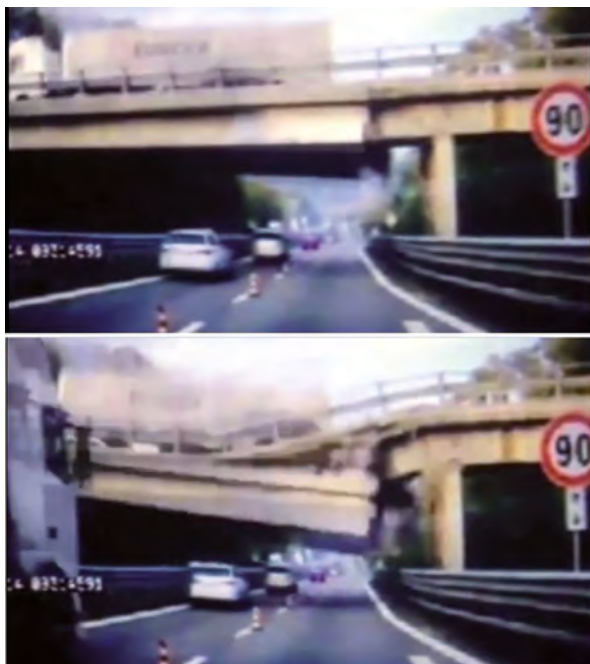
Figura 21. Ejemplo de colapso de un apoyo intermedio a media madera, en dos fotogramas (tomado de [19]).

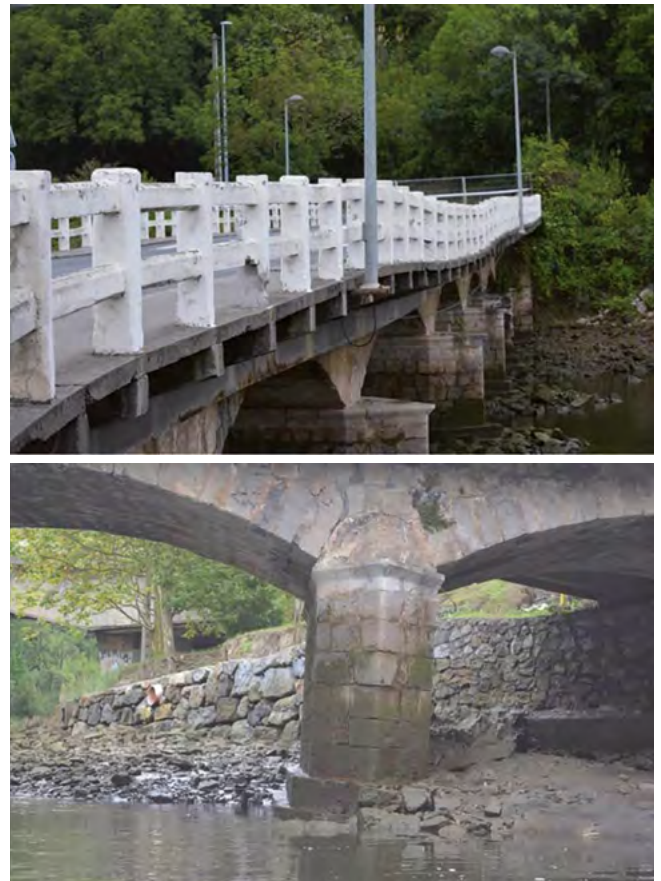
Figura 25. Descensos y giros en pila como consecuencia del deterioro progresivo de las cimentaciones profundas (pilotes) del puente de Astiñene (S. Sebastián). Fotos de los autores (2017).

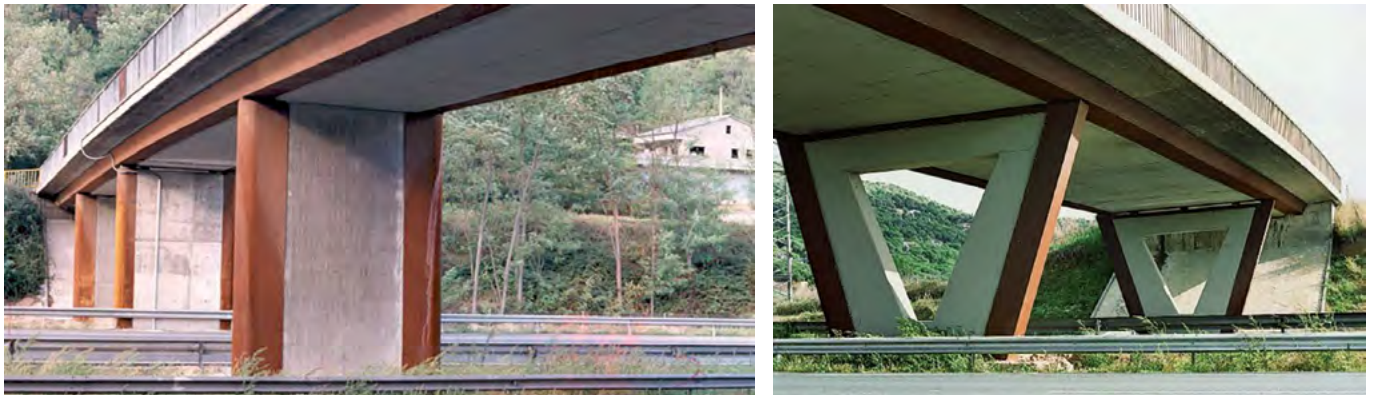
Figure 1. First overpass span enlargements in AP-7 highway (Section: El Vendrel - Salou). 1997. Typological variations.

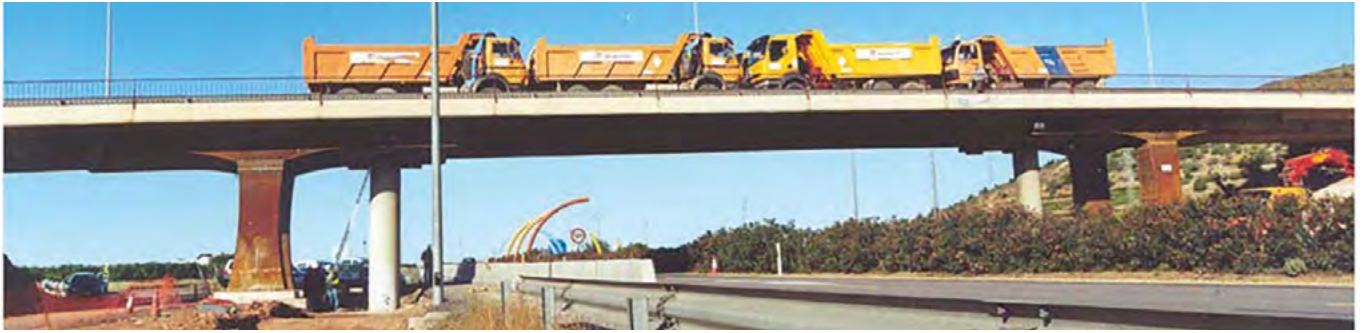
Figure 10. Overpass span enlargement load test.
