## HORMIGÓN y ACERO

Enero - Abril 2025 | Volumen 76 - Número 305

| Lecciones aprendidas en la reparación de puentes de fábrica: Astiñene y Deba<br><i>Lessons Learned Repairing Factory Bridges: Astiñene and Deba</i><br>Luis Cosano López-Fando, Txomin Echeveste, Mikel Arraiza Aramendia, Pedro Sancho González, Pablo Vilchez ..... | 25 |
| Comportamiento frágil de las armaduras corroídas<br><i>Brittle Behaviour of Corroded Rebars</i><br>Javier Sánchez Montero, Nuria Rebolledo Ramos, Julio E. Torres Martín ..... | 33 |

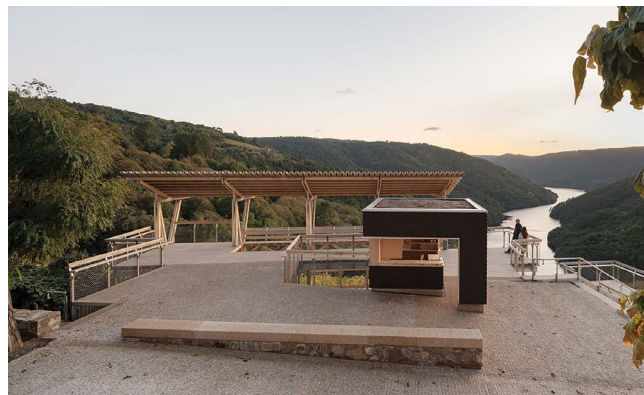
Desde el punto de vista estructural destaca la pieza del mirador, desarrollada en madera modificada acetilada -libre de biocida- debido a su alta durabilidad. Esta pieza se apoya en una estructura metálica y se ata a un volumen de hormigón armado visto que es el que le dota de estabilidad lateral. En algunos puntos se emplean chapas de acero para minimizar el impacto visual de los nudos en la estructura de madera (figura 4).

Figura 4. Vista general de la estructura del mirador.

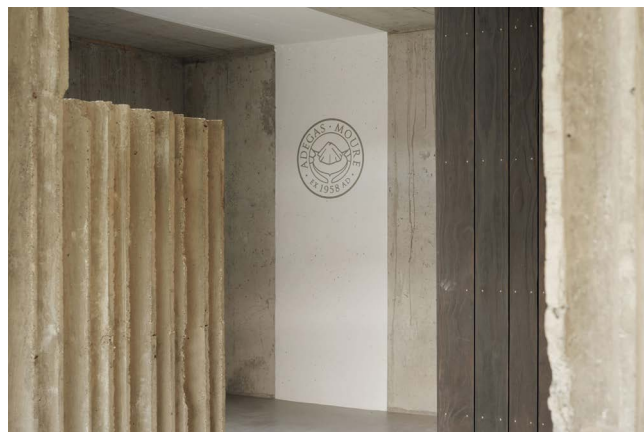
En el caso de los hormigones se experimentó con el uso de piezas de madera clavadas en los encofrados para dotar a las superficies de hormigón de texturas acentuadas (figura 6).

Figura 6. Tratamientos superficiales en hormigones vistos.

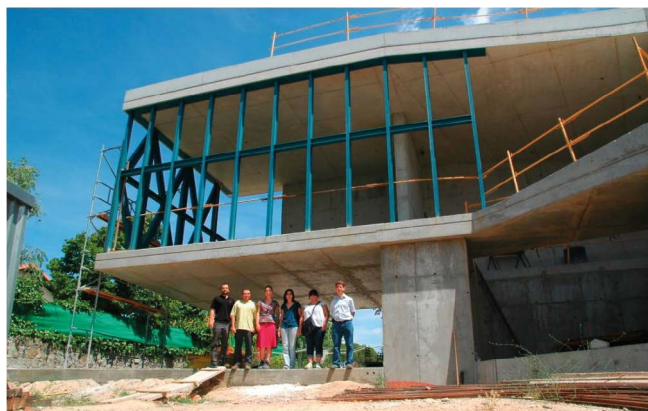
Para evitar replicar esta solución en la otra fachada, se optó por generar una triangulación metálica en la cara del testero del volumen en voladizo (figura 14), colgando de este modo el extremo de la fachada en la que se buscaba gran transparencia de la viga pared de hormigón de la otra fachada (figura 15).

Figura 15. Vista general de la estructura del voladizo.

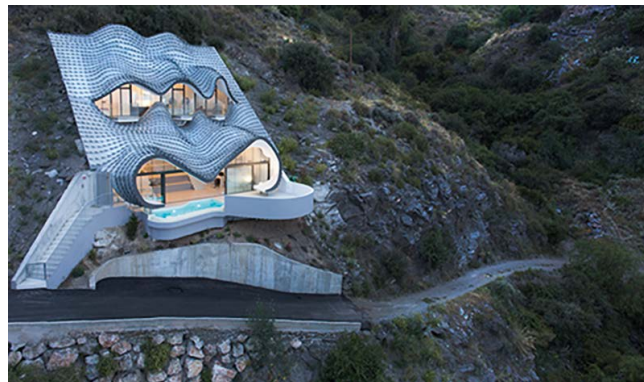
Figura 19. Casa del acantilado en Salobreña (2015).

La vivienda se emplaza en un corte en la montaña, en un acantilado hacia el mar (figura 19). La contención se resuelve con una pantalla de micropilotes anclada y la cimentación con una losa de hormigón de canto variable.

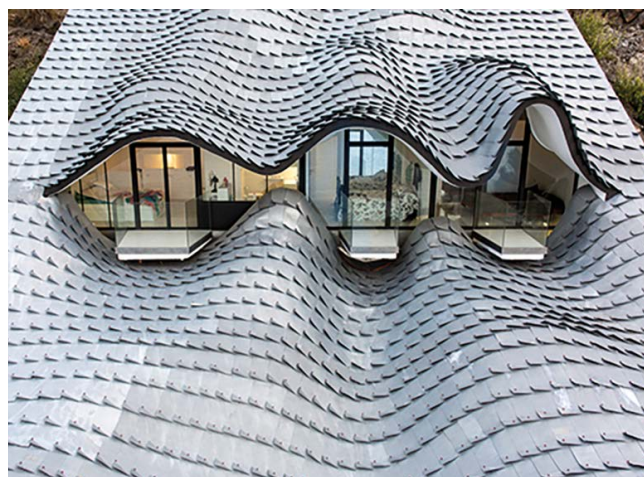
En cualquier caso, la pieza más singular de la vivienda es sin duda la cubierta, con formas curvas sinuosas (figura 20), salvando la luz completa de la vivienda, dejando de este modo una planta totalmente diáfana.

Figura 20. Geometría irregular de la cubierta de la vivienda.

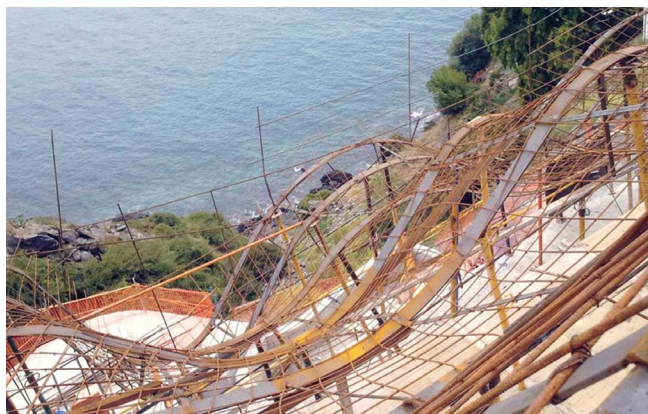
Figura 22. Pletinas de acero predeformadas que constituyen las líneas maestras de la geometría.

Así, se llegó a la opción finalmente construida basada en el sistema patentado y comercializado por la empresa ELESDDPA, consistente en una serie de pletinas de acero curvadas (fácilmente debido a su pequeño espesor) que generaban las líneas maestras de la geometría de la cubierta (figura 22). Estas líneas maestras eran posteriormente completadas por unas mallas de acero curvadas, así como aligeramientos interiores, adoptando la forma buscada de la cubierta. Para evitar el uso de cimbras y encofrados se optó por el proyectado del hormigón en lugar de su vertido sobre moldes, técnica poco habitual en edificación, pero empleada habitualmente en obras como túneles.

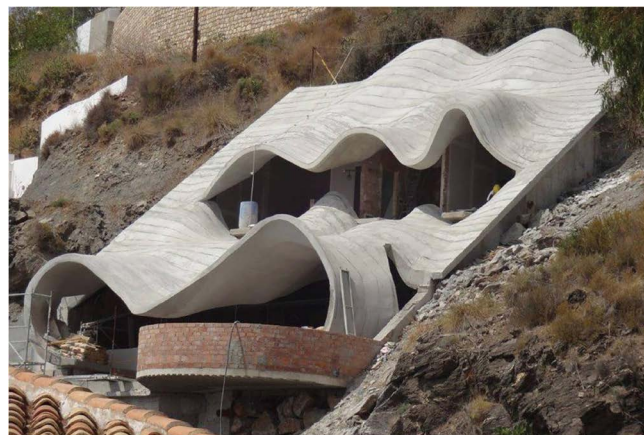
Es también claro que no se trata de una solución de cubierta laminar al estilo de las que figuras como Torroja, Candela o Nervi proyectaron y construyeron magistralmente durante las décadas de los 20 a los 60 del siglo pasado. En este caso, el comportamiento predominante de la estructura es la flexión y su viabilidad se basa fundamentalmente en su pequeño tamaño (figura 23).

Figura 23. Estructura de hormigón de cubierta.

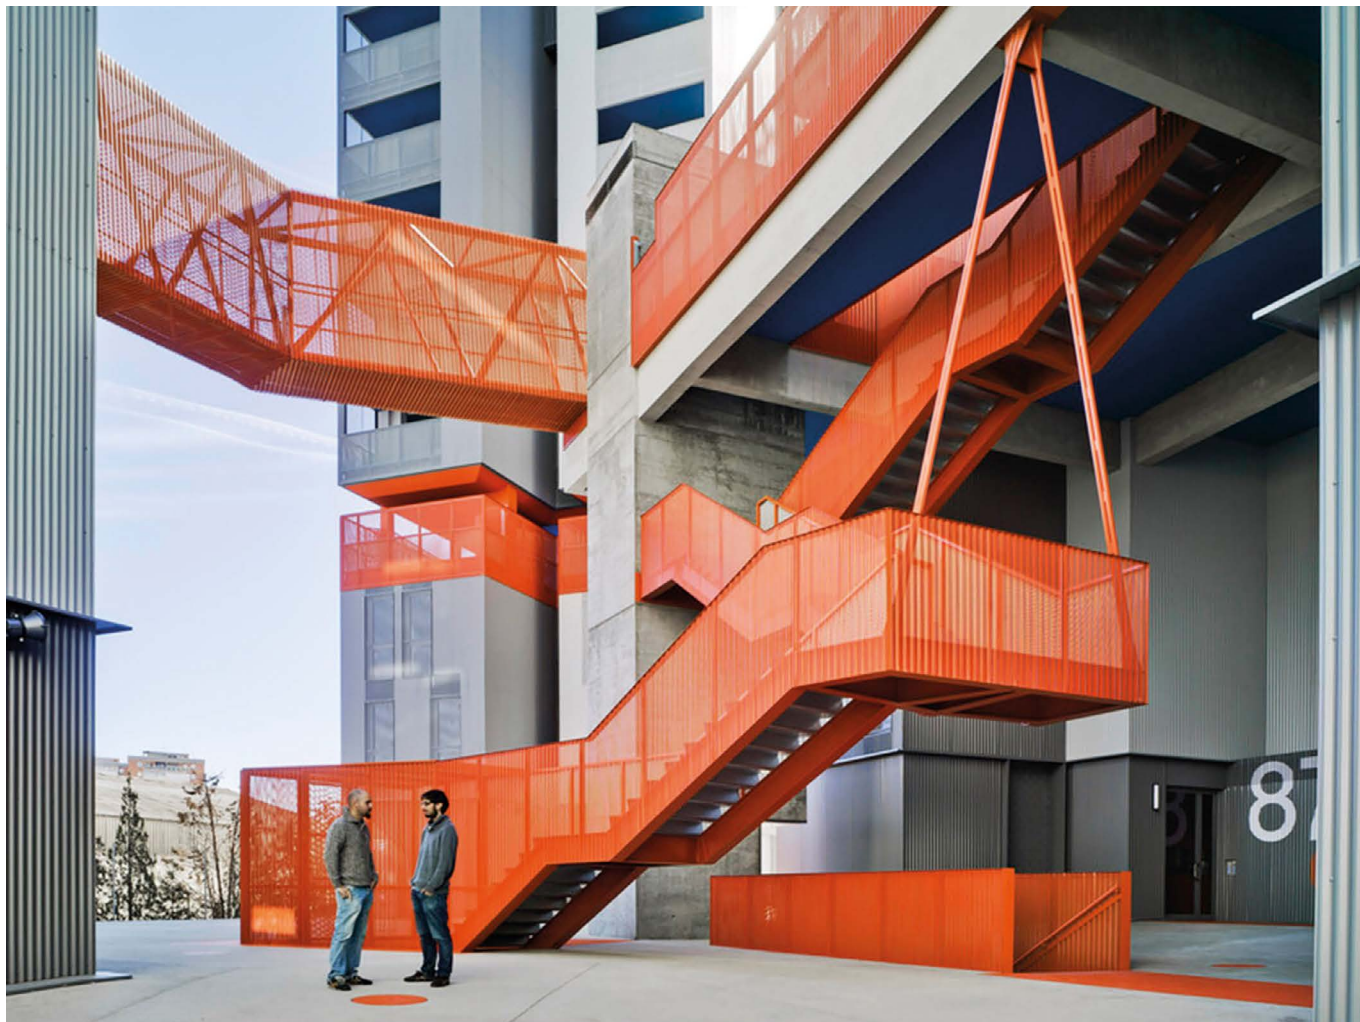
Figura 25. Escalera atirantada en edificio de 118 viviendas en Coslada.

24); escaleras colgadas como la escalera exterior del edificio de 118 viviendas en Coslada, de Temperaturas Extremas Arquitectura (figura 25); escaleras de caracol como la de la vivienda Cárcavas de Langarita- Navarro Arquitectos (figura 26); escaleras de vidrio, como la ubicada en la sede de CBRE en Castellana 200, Madrid (figura 27) o escaleras de terrazo estructural como la construida en Beaulieu sur mer (figura 28).

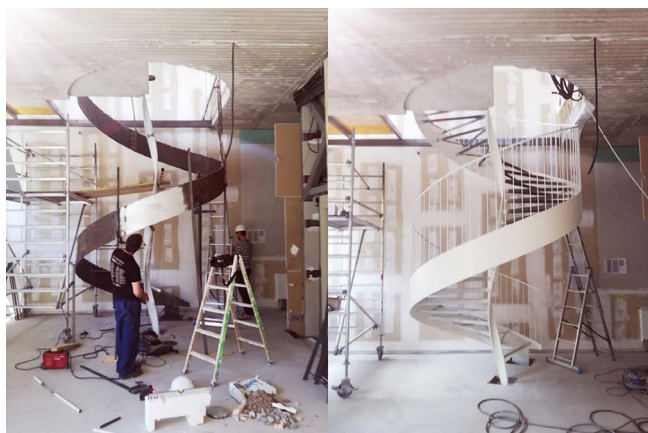
Figura 26. Escalera de caracol en Casa Cárcavas.

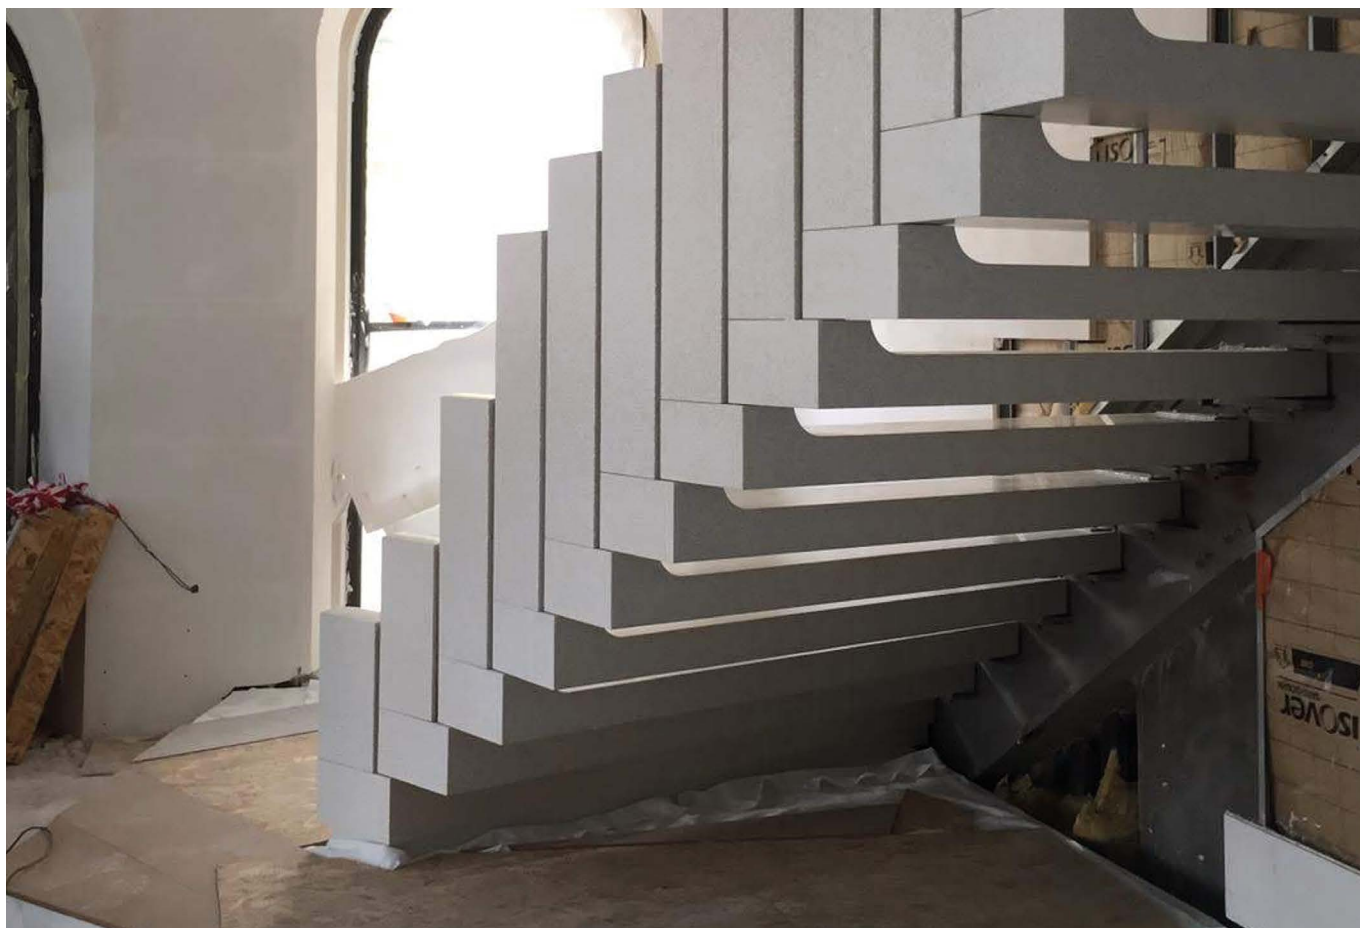
Figura 28. Escalera de terraza estructural en vivienda en Beaulieu sur Mer, Francia.

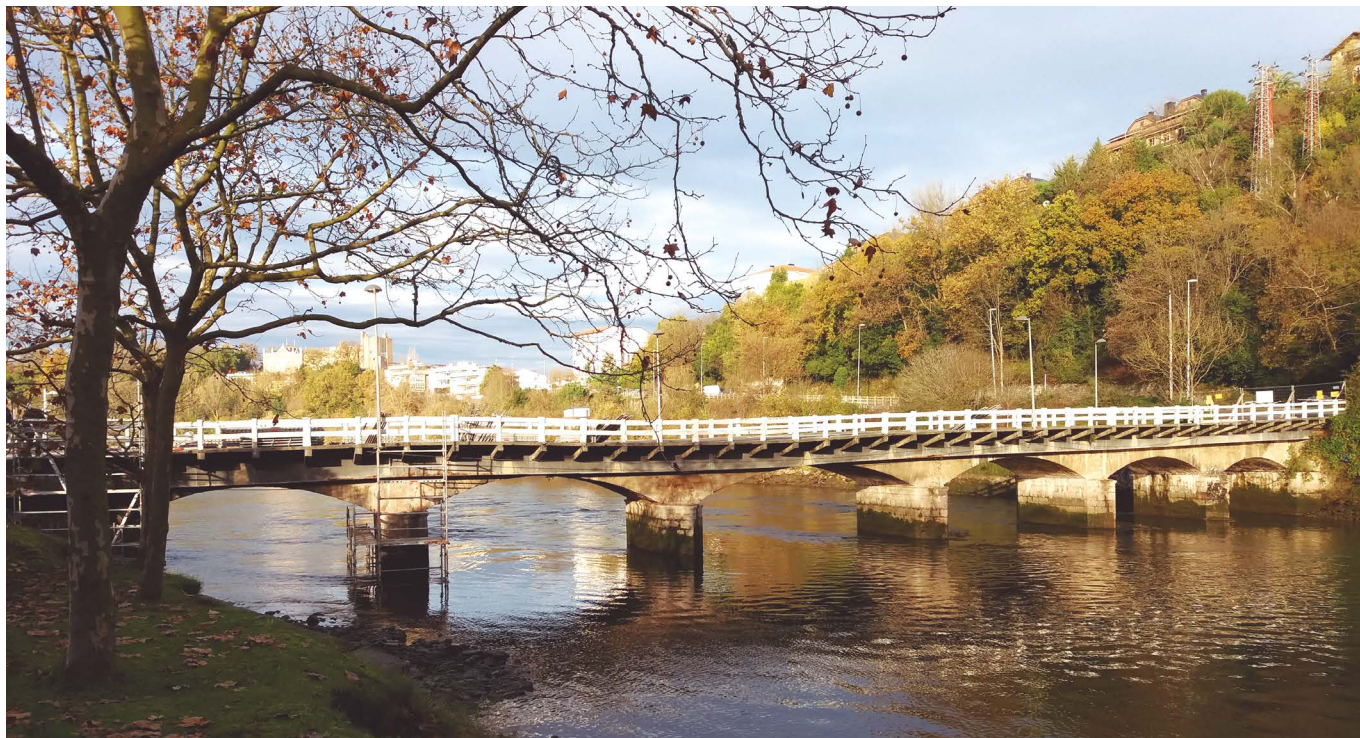
Figura 1. Vista aguas arriba del puente de Astiñene, San Sebastián, Guipúzcoa (España).

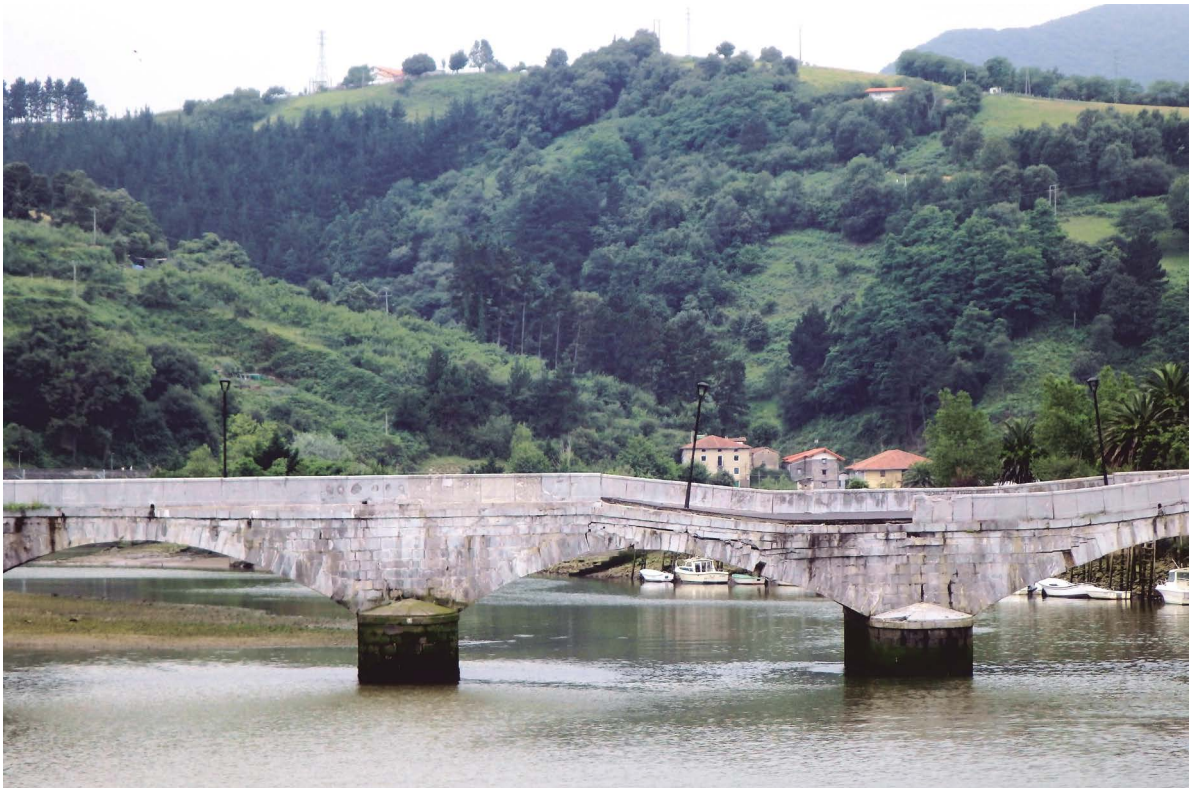
Figura 4. Estado del puente de Deba tras el asiento de la pila en julio de 2018.

El puente de Deba, casi un año después repetía la cronología de los acontecimientos descritos para el puente de Astiñene. En julio de 2018, una de las pilas de la estructura del puente sufrió un súbito y fuerte asiento no uniforme – diferente aguas arriba, de aguas debajo de la pila– que, sorprendentemente, no llevó aparejado la ruina de la estructura. Sin embargo, los daños apreciables a simple vista eran importantes, tanto en cantidad como en severidad. Las inspecciones y análisis realizados pusieron de manifiesto lo que era claramente evidente para un espectador avezado, esto es, la fragilidad de la estabilidad estructural y el riesgo patente de que la ruina se produjera en cualquier momento. Como en el caso anterior, el riesgo para la seguridad de los usuarios de la estructura aconsejó el inmediato cierre provisional de la estructura y la realización de un proyecto de emergencia de reparación y refuerzo.

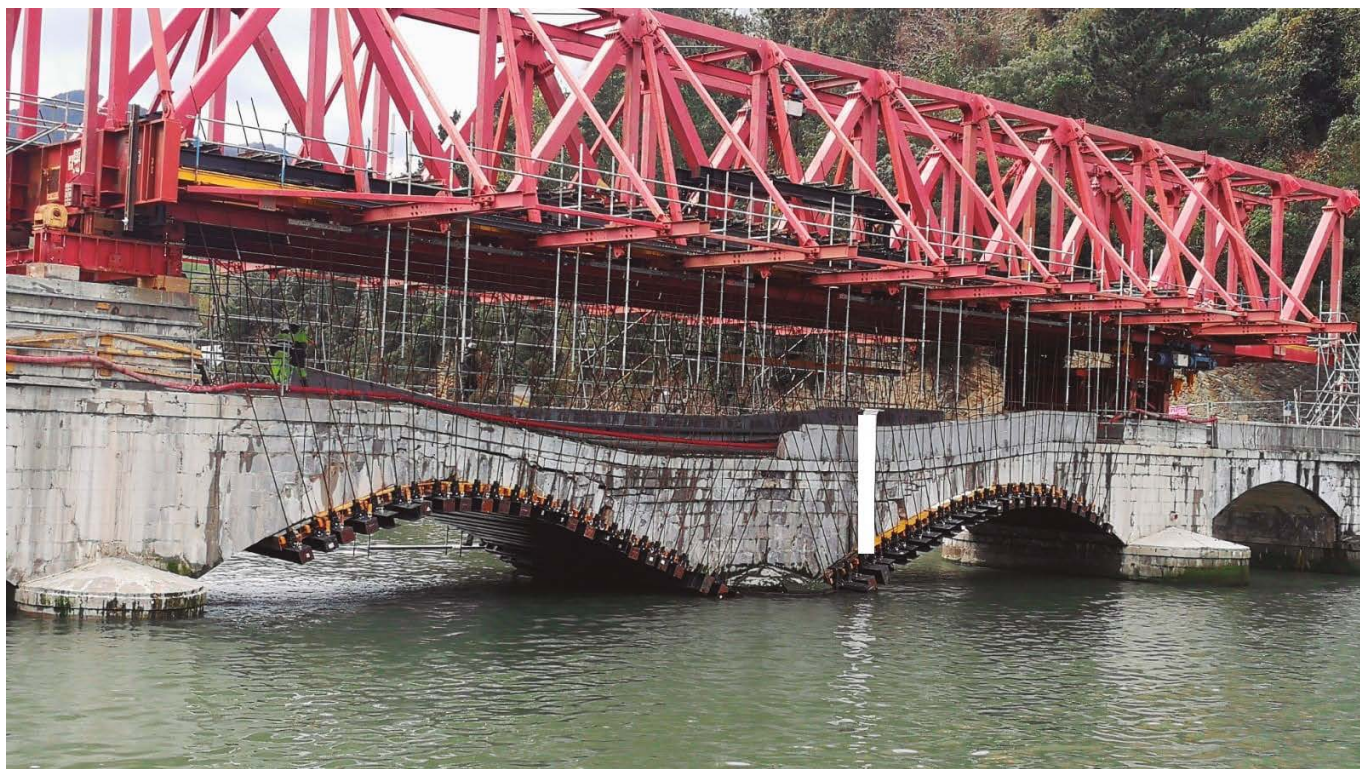
Figura 7. Vista aguas abajo del puente de Deba tras la finalización de los trabajos de la fase 1.

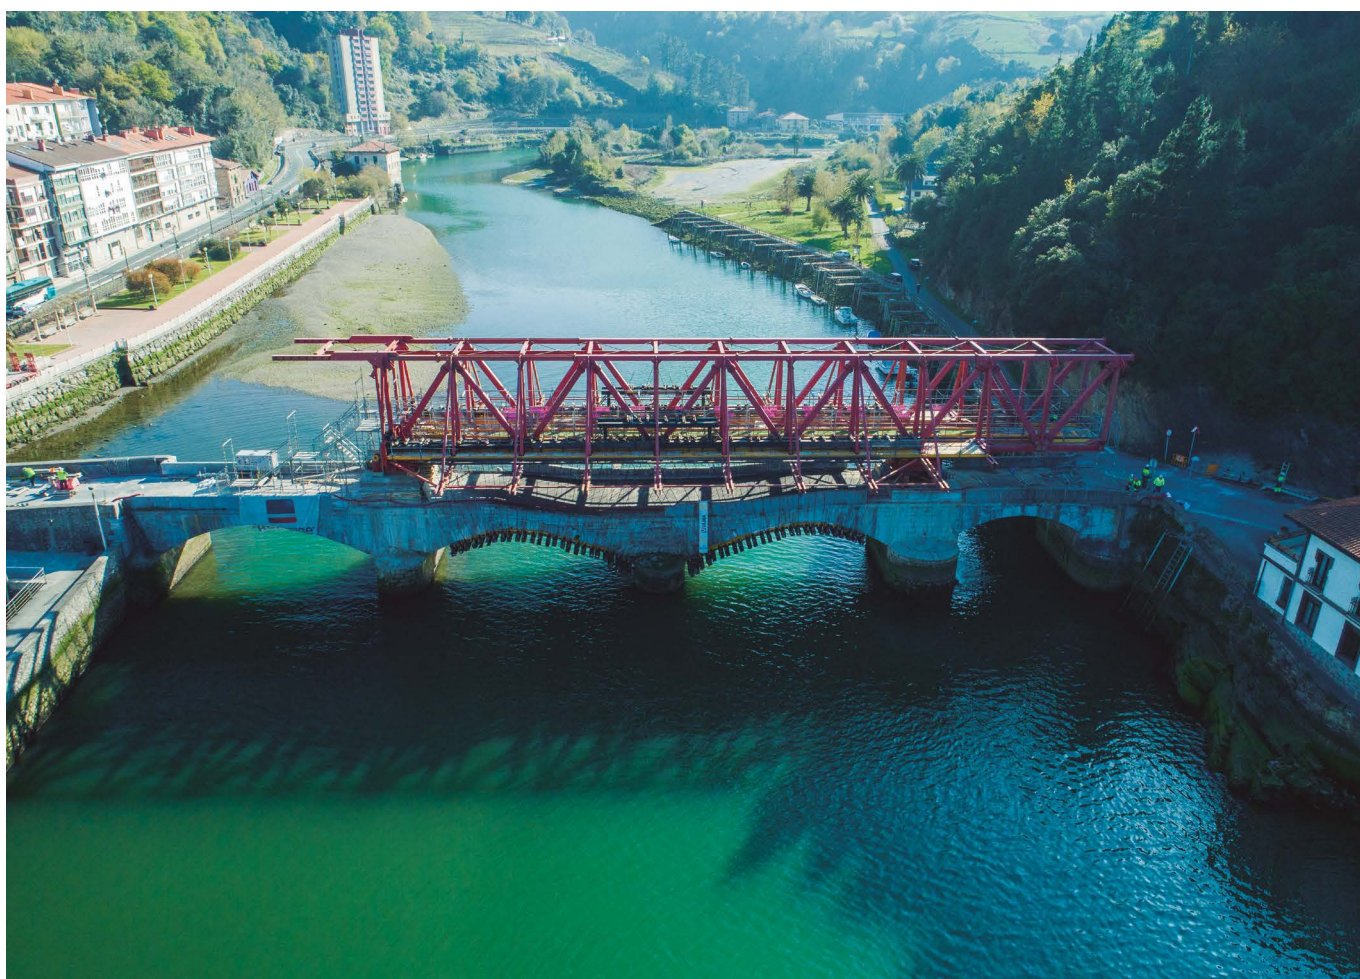
Figura 8. Vista desde aguas abajo del puente de Deba con los trabajos de la primera fase prácticamente terminados.

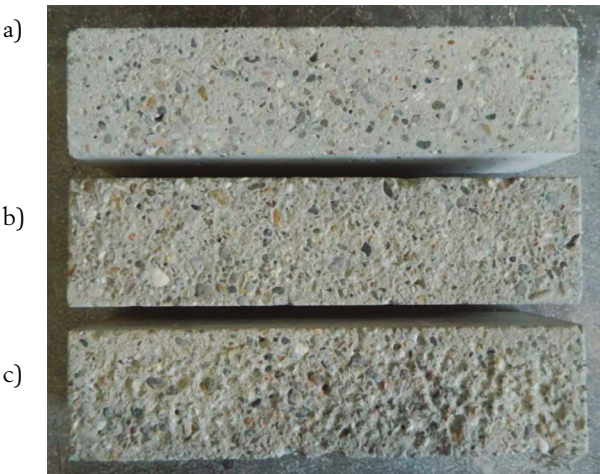
Figura 3. Rugosidad de las probetas de hormigón.

El principal objetivo de los ensayos era comprobar el efecto que tiene la rugosidad de la superficie en la adherencia de los morteros de refuerzo para diferentes calidades de hormigón.

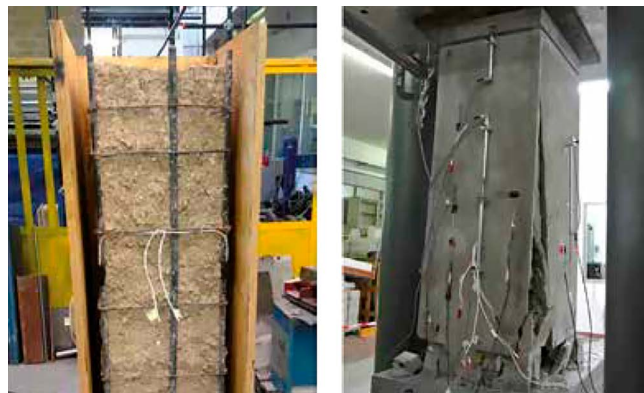
Figura 6. Ensayo sobre pilares.

Los resultados experimentales resaltan la eficacia del sistema de refuerzo para retrasar la rotura a compresión del pilar y obtener un aumento de resistencia aproximado del 37%. Además, el cuadro de fisuración final revela que el sistema de refuerzo ha logrado impedir el pandeo de las barras de la armadura longitudinal hacia el exterior ([6](#)).

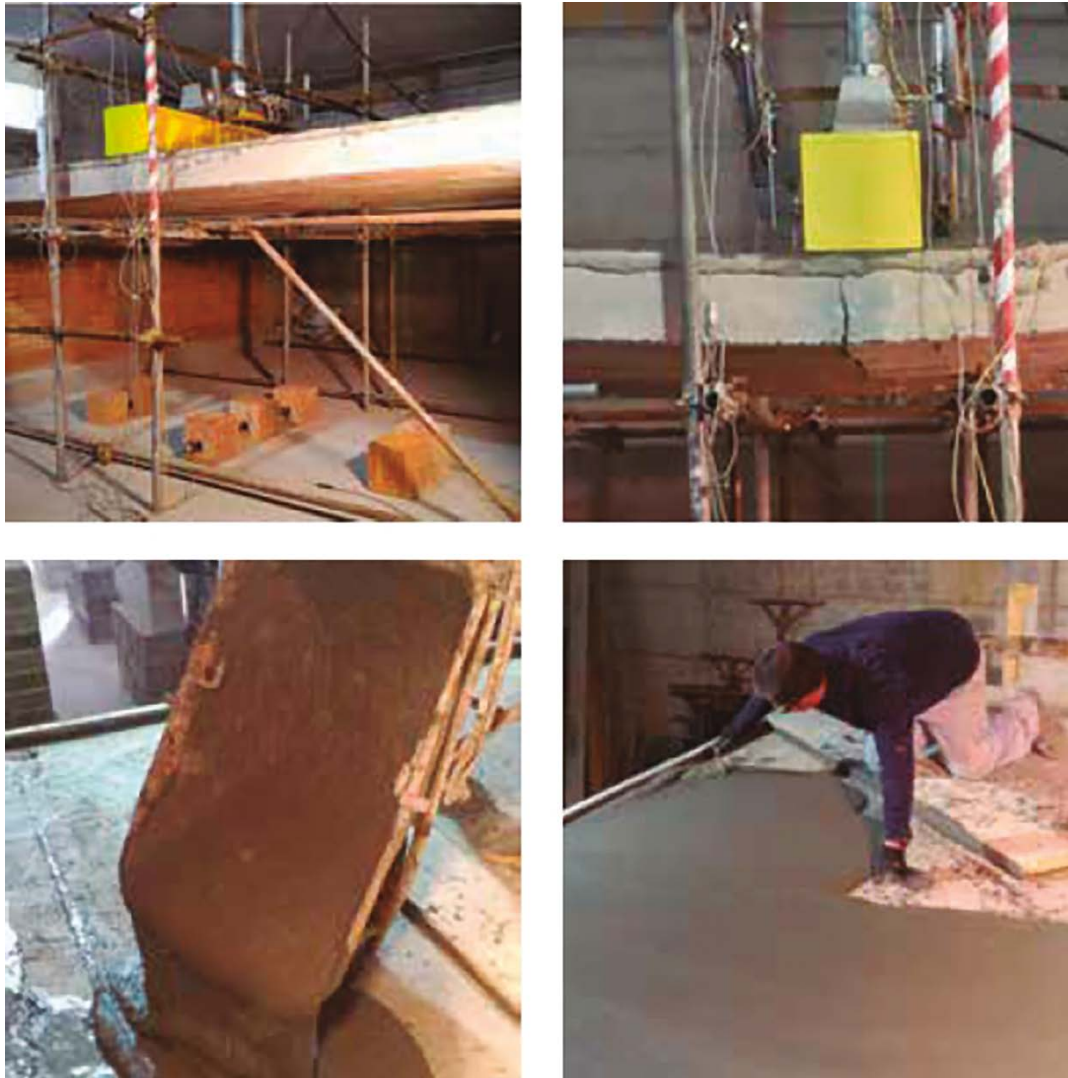
Figura 8. Ensayo sobre forjados.

De la comparativa entre el forjado no reforzado (negro) y el forjado gemelo reforzado con PLANITOP HPC FLOOR (rojo), se infiere un incremento de la resistencia a flexión del forjado del 50%; un incremento de la rigidez inicial del 220%, con la consiguiente reducción de la fecha en la fase de servicio; y un incremento de la ductilidad del 125% con el consiguiente incremento de las deformaciones plásticas ([figura 9](#)).

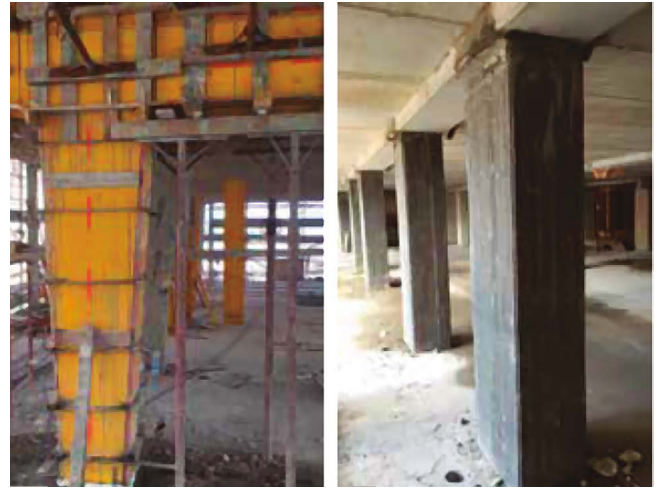
Figura 11. Refuerzo de pilares de hormigón.

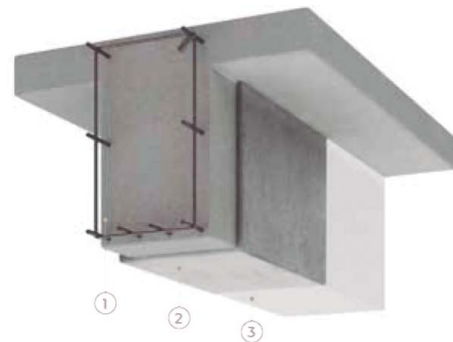
El procedimiento es el siguiente (figura 12):

- Desbastado de la superficie de las vigas con el fin de obtener rugosidad suficiente y aspirado para eliminar polvo y partículas sueltas (1).
- Colocación de encofrado estanco y saturación con agua.
- Amasado del mortero en hormigonera y vertido dentro del encofrado (2).
- Espera de 72 horas antes de proceder al desencofrado.
- Una vez endurecido el mortero proceder al revestimiento final (3).

Figura 12. Esquema de refuerzo de vigas.

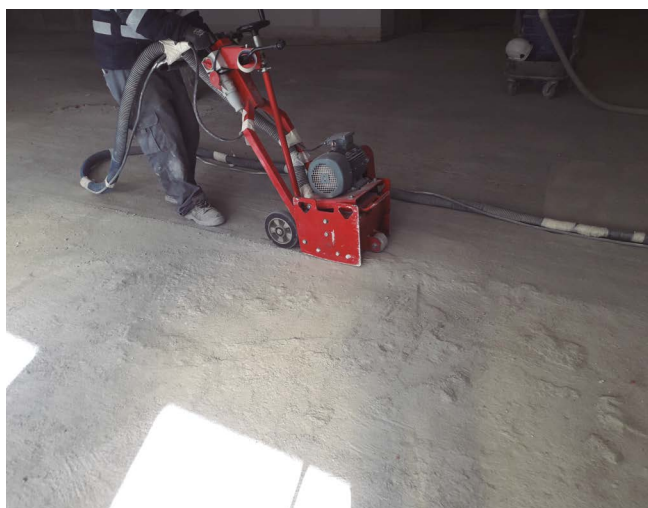
Figura 15. Preparación del soporte.

Antes de la aplicación del mortero, se debe preparar el soporte para obtener una rugosidad superficial media de al menos 2 mm, eliminar el hormigón deteriorado y no resistente, las lechadas y la suciedad, aspirando todo el polvo y material suelto (figuras 15 y 16). A continuación, se procede a consolidar las áreas de intervención aplicando imprimación Primer 3296 diluido con agua.

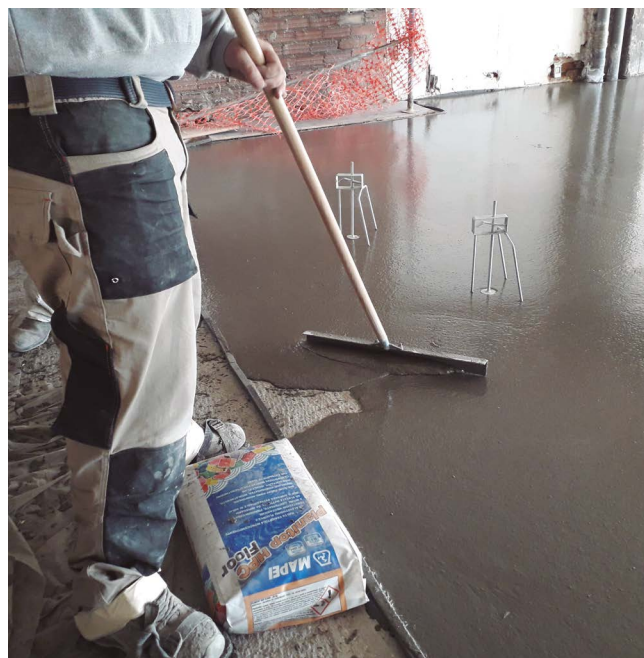
Figura 18. Extendido y control de espesores.

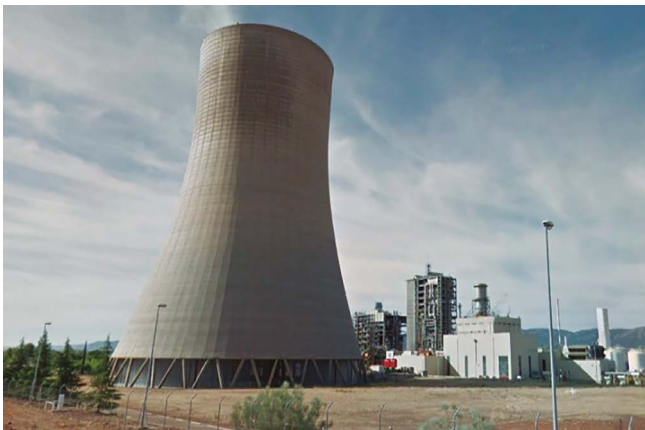
La torre de refrigeración es el primero de los dos edificios a demoler (figura 2). Está ejecutado mediante una estructura de cáscara de hormigón armado con geometría de hiperboloide apoyada sobre pilares inclinados de hormigón armado de sección circular.

Figura 2. Vista de la torre de refrigeración a demoler.

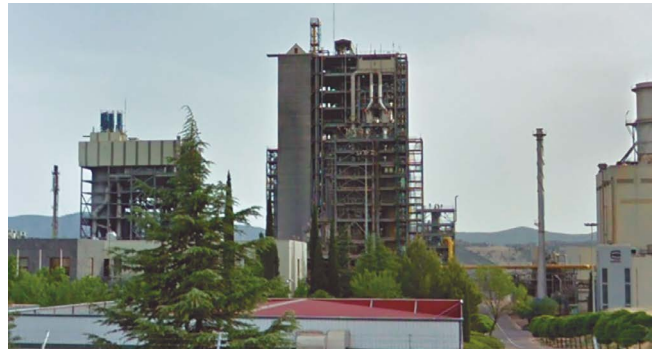
La torre de gasificación es el segundo de los dos edificios a demoler en la central térmica (figura 3). Está ejecutado mediante una estructura de muros y losas macizas de hormigón armado con geometría ortoédrica.

Figura 3. Vista de la torre de gasificación a demoler.

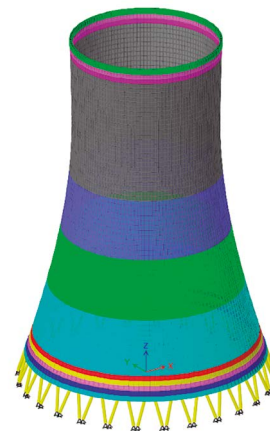
Figura 4. TR - Vista modelo cálculo - Estado actual.

La torre de refrigeración (TR) se ejecuta mediante una cáscara de hormigón armado de geometría basada en un hiperboloide apoyada sobre pilares inclinados circulares, con hormigón HA-30 y acero AEH 500 (equivalente al actual B500S). Los espesores de la cáscara van desde 175 – 190 mm en el fuste de la torre hasta 800 – 900 mm en los anillos superior e inferior (figura 4).

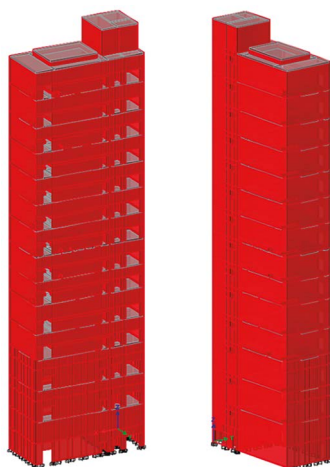
La torre de gasificación (TG) consta de una estructura de muros de espesor 40 cm y losas macizas de hormigón armado de espesores entre 25 – 35 cm, con hormigón HA-25 y acero AEH 400 (equivalente al actual B400S) según lo indicado en los planos originales de proyecto (figura 5).

Figura 5. TG - Vista modelo cálculo - Estado actual.

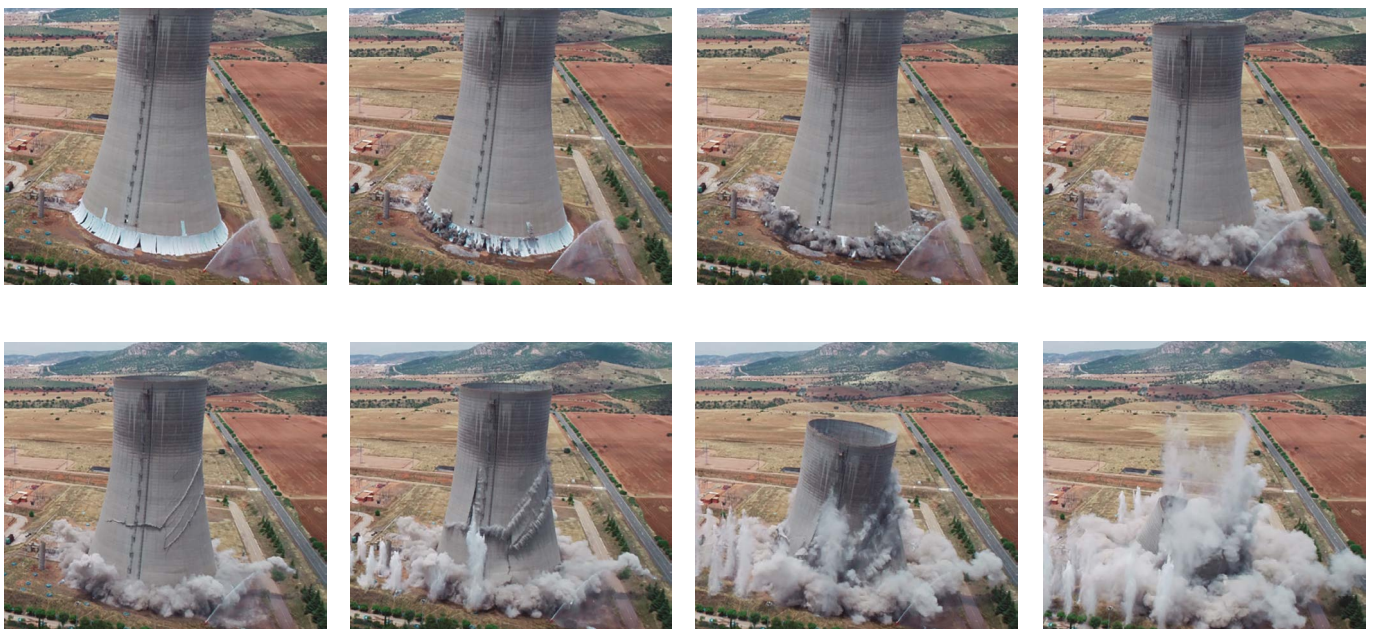
Figura 21. Fotografías del proceso de caída de la torre de refrigeración.

La demolición de la torre de refrigeración se realizó el día 2 de julio de 2018. A continuación, se muestran una serie de imágenes del proceso de caída de la estructura (figura 21):

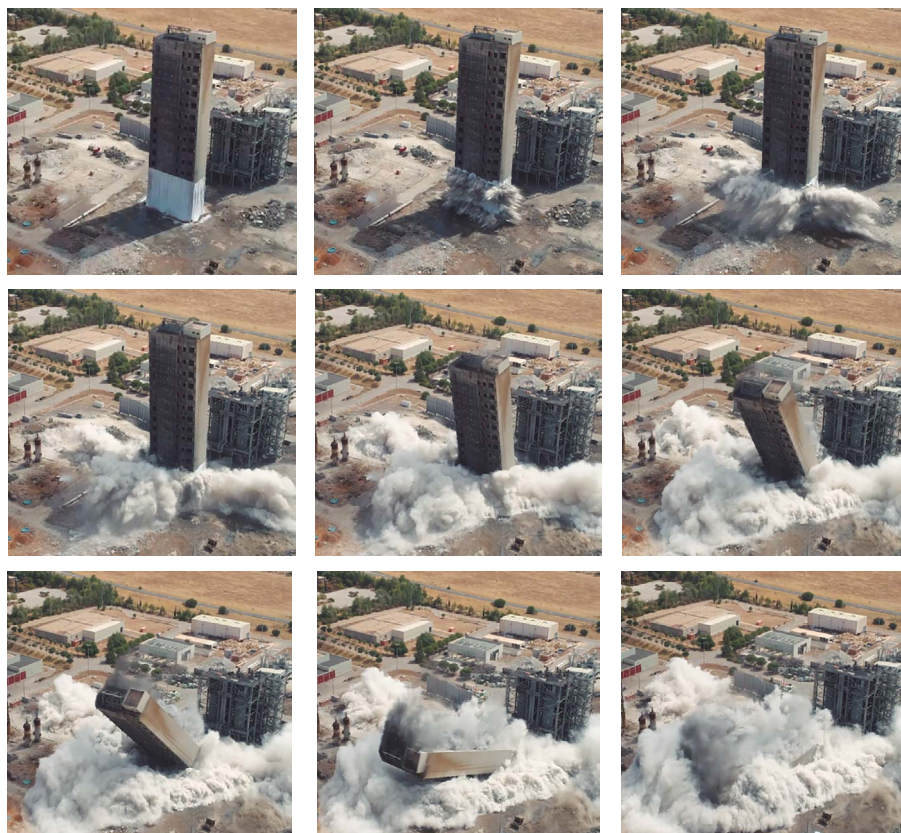
Figura 22. Fotografías del proceso de caída de la torre de gasificación.

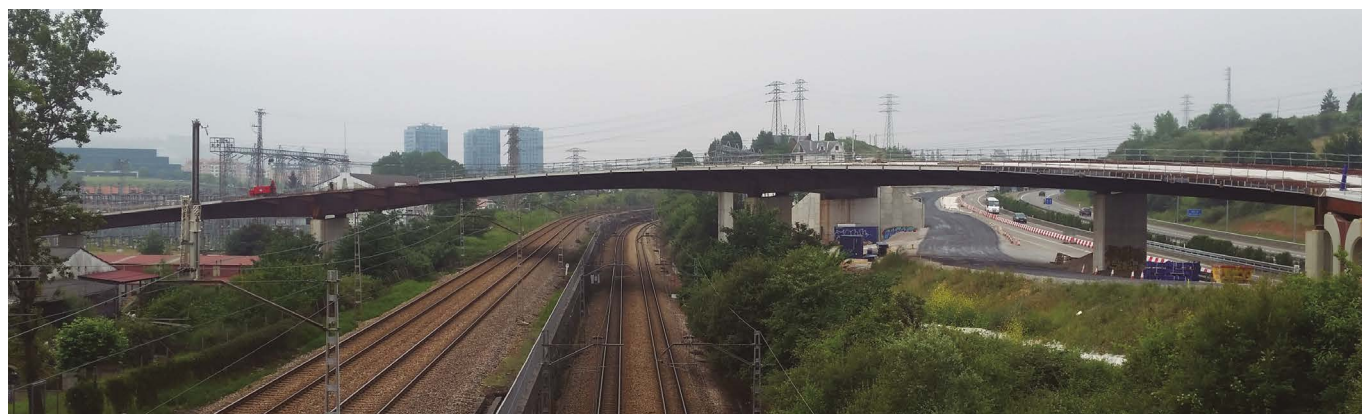
Figura 2. Vista general de los vanos principales del viaducto.

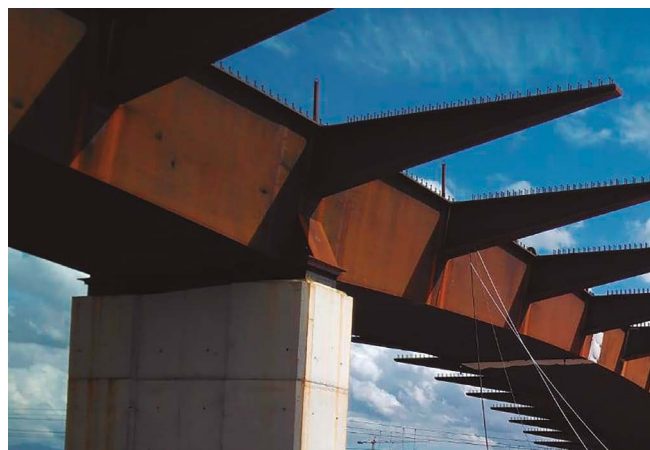
En cuanto a los elementos de apoyo, sobre todas las pilas se define doble apoyo de neopreno zunchado que proporciona el empotramiento a torsión del tablero. En el caso de las pilas 1 y 2 estos apoyos se disponen centrados bajo las almas del cajón metálico, ligeramente fuera del ancho de la chapa inferior, con el fin de evitar el levantamiento del tablero sometido a los torsores de envergadura solicitantes. Estos torsores proceden de la gran anchura del tablero y su curvatura. Para ello, ha sido necesario disponer rigidizadores exteriores al cajón, que se ocultan bajo una chapa de cierre integrando su disposición en la vista inferior del tablero, y que además proporciona una mejora en las condiciones de durabilidad evitando puntos de acumulación de agua y suciedad.

Figura 5. Vista exterior del mamparo de pila 1.

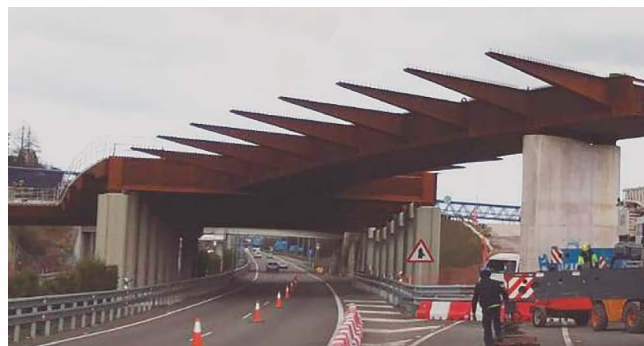
Figura 6. Alzado del mamparo de estribo 1.

La riostra se ha definido pasante en todo el ancho y a ella se suelda el cajón metálico, que transmite principalmente esfuerzo cortante y torsor. El ala inferior es de 700 x 30 mm pasante a lo largo de toda la riostra, mientras que el ala superior se reduce a 550 x 25 mm, habiéndose considerado en el diseño con la colaboración de la losa superior del tablero para proporcionar la cabeza de compresión necesaria además de restringir el pandeo lateral de la riostra. El alma se define de 20 mm de espesor en la zona exterior al cajón metálico, reduciéndose a 15 mm en la zona interior en el que los esfuerzos cortantes en la riostra resultan de menor magnitud.

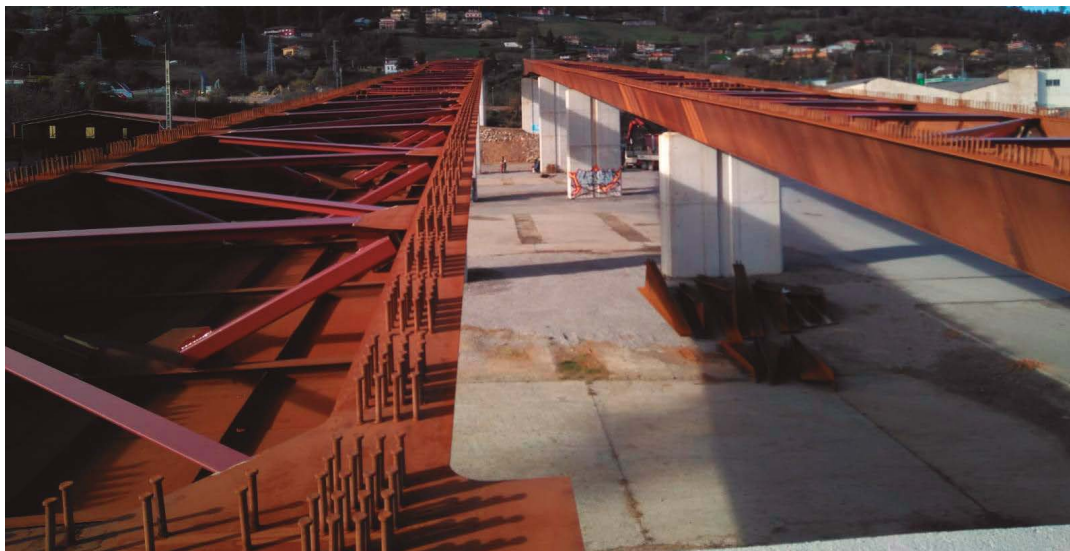
Figura 7. Vista de los cajones metálicos del tramo de tablero único de ancho constante, pila 3 a estribo 2.

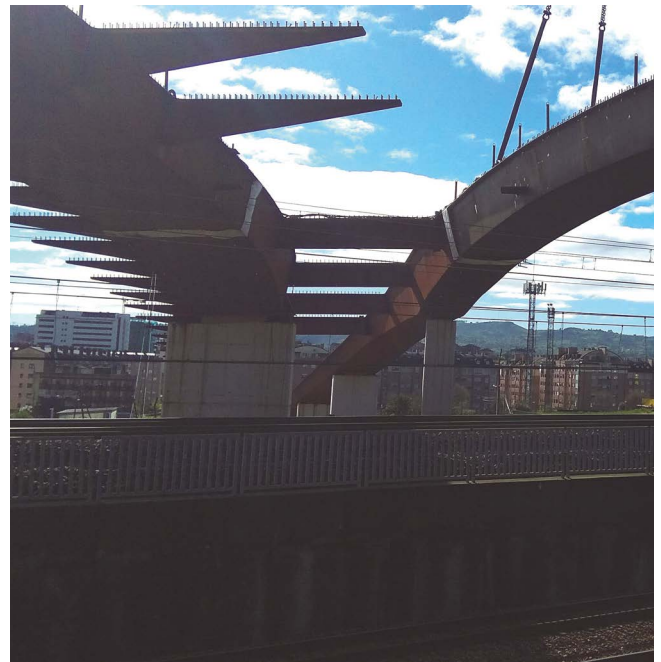
En cuanto a la respuesta estructural del tablero fue necesario vincular los cajones metálicos entre sí en la zona de unión de las losas del tablero con el fin de compatibilizar los movimientos y giros entre uno y otro cajón para evitar movimientos impuestos en la losa superior inaceptables. Así, se definen una serie de riostras, cuatro en zona intermedia más la riostra de pilas 2 y 7 que compatibilizan los movimientos entre los cajones. Las riostras se definen de canto 1.20 m en sección doble T en todas ellas salvo la primera en la que se vinculan los tableros exentos y para la que se define una sección cajón de 1.2 x 0.6 m y que está sometida a sollicitaciones significativamente superiores. La siguiente figura muestra una vista global previa a la colocación de las prelosas en la que se puede observar cómo se aproximan los cajones metálicos y las riostras que los vinculan entre sí.

Figura 9. Vista de las riostras entre cajones metálicos.

Se han cuidado los detalles de soldadura de estas riostras. Así, en el eje de las riostras se prolonga un diafragma vertical dentro de los cajones metálicos y que en el caso del cajón izquierdo se alinea también con la costilla del lado exterior. Las alas superiores de las riostras se sueldan a tope con penetración completa a las alas superiores de los cajones metálicos. En su encuentro se disponen acuerdos circulares de transición en planta con 150 mm de radio. Se prevé el amolado de los extremos tras el soldeo. Por su parte, las alas inferiores de las riostras son pasantes a través del alma del lado interior del cajón metálico. Se ha previsto así para evitar el soldeo en dirección transversal al plano de laminación del alma. El ala inferior de la riostra se desmembra dentro del cajón metálico para soldarse a rasante al diafragma vertical y descargar progresivamente su axil.

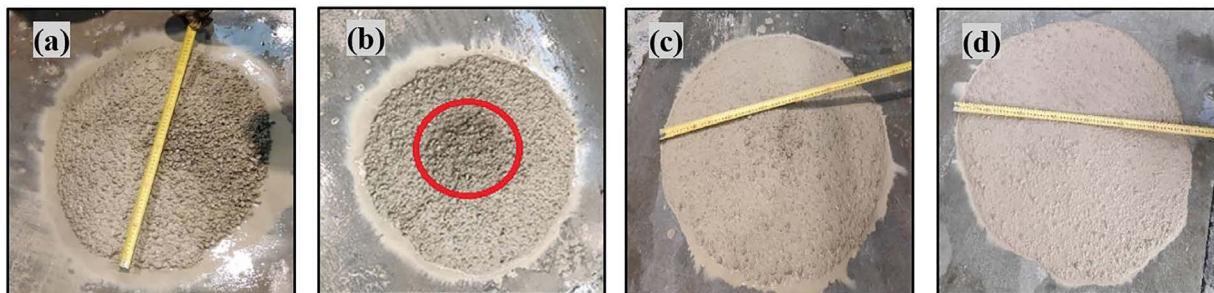
Figura 3. Etapas del diseño de SCC-100C-50F-M. a- Dosificación inicial con exceso de árido grueso. b-Dosificación con exceso de agua e importante segregación en la parte central. c-Dosificación con ligero exceso de agua y leve segregación en la parte central. d-Dosificación definitiva: SCC-100C-50F-M.

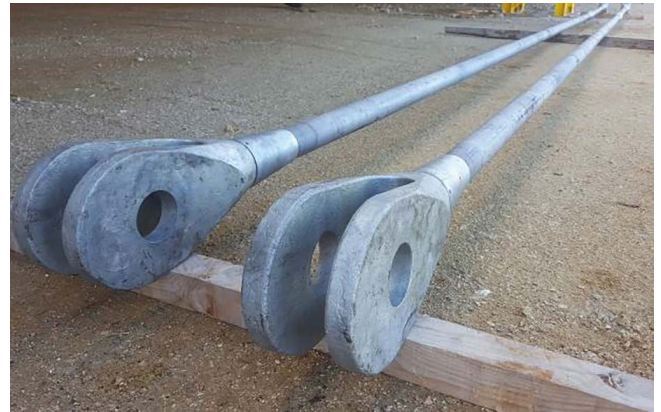
Se ha planteado un arco con directriz parabólica de segundo grado en su tramo central y directriz recta, a modo de puntales, en los extremos. Las péndolas, 7 parejas por cada lado, se abanican aproximándose entre ellas en la parte superior. La separación entre puntos de anclaje en el tablero es de 9.00 m, mientras que en el arco es de 7.00 m (1.10 m en transversal). Ver [figura 3](#).

Figura 3. Vista de dos péndolas acopiadas.

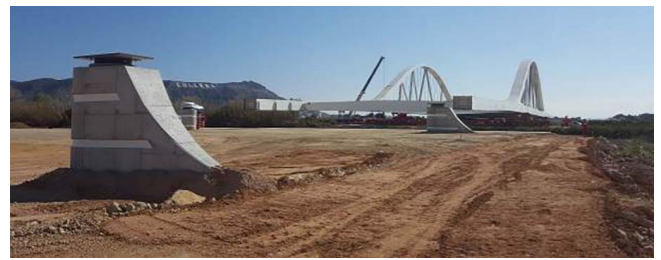
Para materializar el apoyo de esta estructura se ha concebido una forma de pila con sección tipo gota de agua, afilada en un extremo y redondeada en el opuesto (forma de tajamar, sección muy favorable frente al comportamiento hidráulico en posibles avenidas). El canto de las pilas varía en planta desde 0.20 m hasta 1.80 m. La altura máxima de pilas es de 4.45 m. Ver [figura 4](#).

Figura 4. Vista de pilas P4 y P3 antes de recibir al tablero.

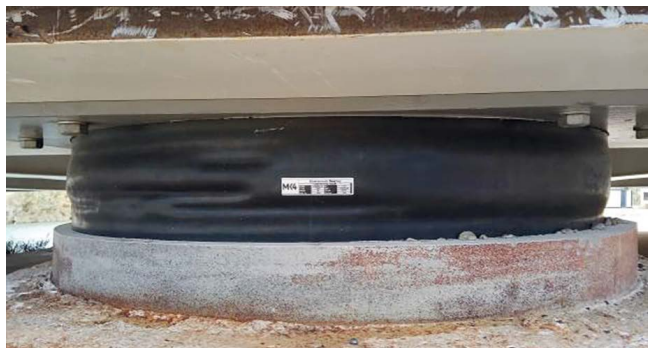
Debido a la acción sísmica, moderada, aceleración de cálculo de 0.13 g, se disponen apoyos de neopreno zunchado, anclado y desmontable en todos los aparatos de apoyo, debido a

la capacidad de estos elementos para disipar parte de la energía mediante deformación. Ver [figura 5](#).

Figura 5. Aparato de apoyo de neopreno circular en carga.

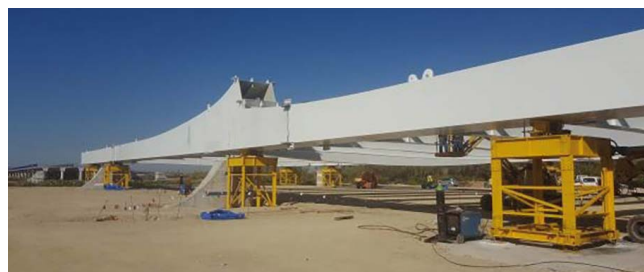
Figura 8. Vista del montaje en obra de la estructura metálica del tablero.

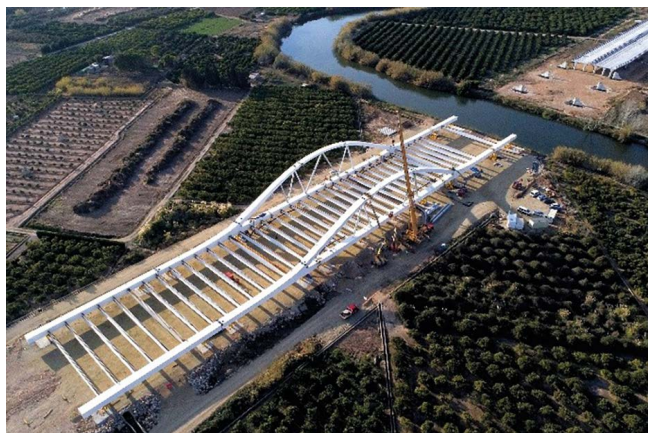
Una vez las vigas longitudinales y transversales están montadas y soldadas entre sí, se comienza con el montaje del arco, el cual se divide a su vez en tres tramos. Para el montaje del arco se utilizan unas diagonales provisionales, 2 parejas, una de las cuales se mantiene para la maniobra de lanzamiento mientras que la otra es retirada. Ver [figuras 11 y 12](#).

Figura 12. Fotografía aérea de una fase avanzada del montaje de estructura metálica.

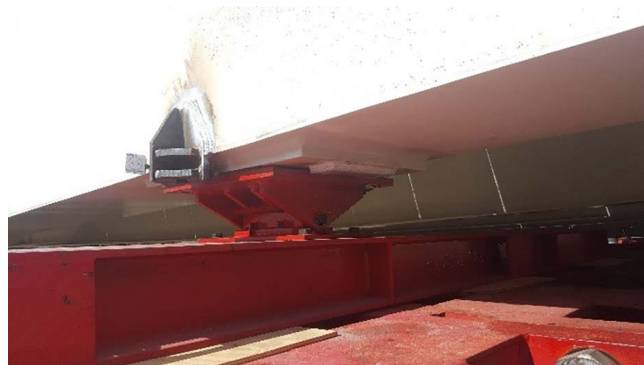
Para llevar a cabo la maniobra se utilizaron simultáneamente 108 ejes SPMT, que se acoplaron de distintas formas para conformar conjuntos con la capacidad necesaria en cada fase de la maniobra. Sobre la plataforma que conforman los conjuntos de SPMT fue necesario montar estructuras metálicas auxiliares con objeto de alcanzar la cota necesaria de apoyo y avance, materializar el punto de apoyo en la viga metálica, y dar la capacidad necesaria de giro longitudinal para evitar posible efectos perversos de que podría conllevar la coacción al giro. Ver [figuras 13 y 14](#).

Figura 13. Detalle de apoyo de la viga metálica en la estructura auxiliar de un conjunto SPMT, apoyo rotulado, con topes soldados a la viga.
