## HORMIGÓN y ACERO

Enero - Abril 2025 | Volumen 76 - Número 305

| Lecciones aprendidas en la reparación de puentes de fábrica: Astiñene y Deba<br><i>Lessons Learned Repairing Factory Bridges: Astiñene and Deba</i><br>Luis Cosano López-Fando, Txomin Echeveste, Mikel Arraiza Aramendia, Pedro Sancho González, Pablo Vilchez ..... | 25 |
| Comportamiento frágil de las armaduras corroídas<br><i>Brittle Behaviour of Corroded Rebars</i><br>Javier Sánchez Montero, Nuria Rebolledo Ramos, Julio E. Torres Martín ..... | 33 |

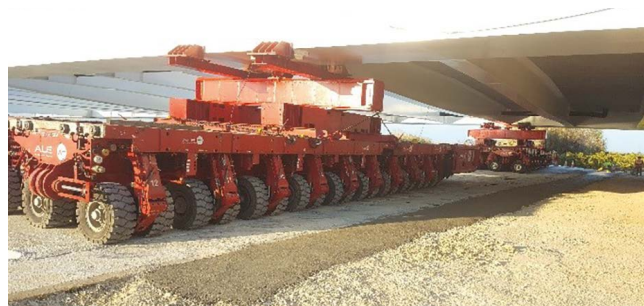
Para llevar a cabo la maniobra se utilizaron simultáneamente 108 ejes SPMT, que se acoplaron de distintas formas para conformar conjuntos con la capacidad necesaria en cada fase de la maniobra. Sobre la plataforma que conforman los conjuntos de SPMT fue necesario montar estructuras metálicas auxiliares con objeto de alcanzar la cota necesaria de apoyo y avance, materializar el punto de apoyo en la viga metálica, y dar la capacidad necesaria de giro longitudinal para evitar posible efectos perversos de que podría conllevar la coacción al giro. Ver [figuras 13 y 14](#).

Figura 14. Vista del tablero apoyando sobre un conjunto SPMT, con topes transversales adicionales.

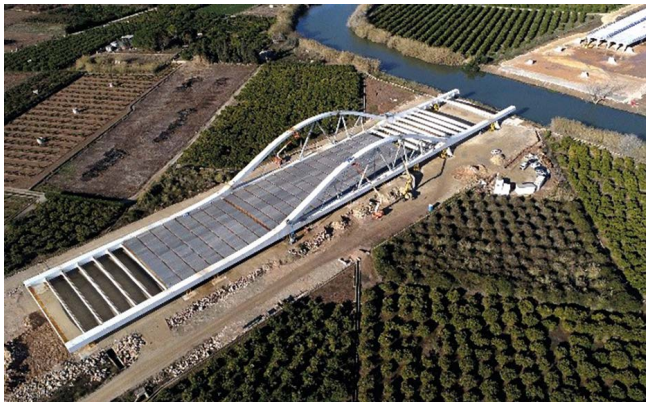
Figura 15. Vista del montaje en obra de la estructura metálica del tablero y prelasas previa al lanzamiento.

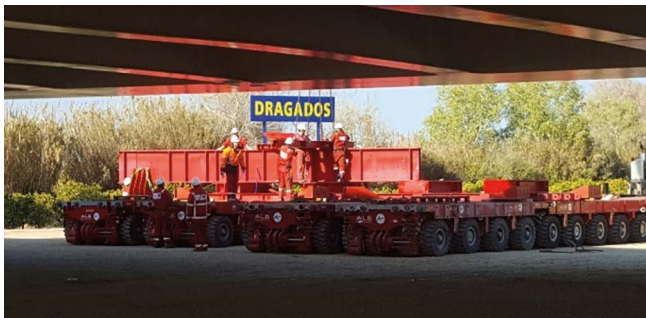
Figura 16. Vista dos conjuntos de ejes SPMT sobre los que se está colocando la estructura metálica auxiliar.

El grupo de ejes más grande que se llegó a conformar era de 40 ejes, para una carga exterior de 514 t una carga total de 628 t, mientras que la configuración más pequeña fue de 12 ejes, para una carga exterior de 45 t y una carga total de 88 t. Ver figura 16.

Los propios conjuntos de carros SPMT sirven para realizar la maniobra de desapeo de las torres temporales, gracias a su capacidad de regulación de altura de hasta 600 mm.

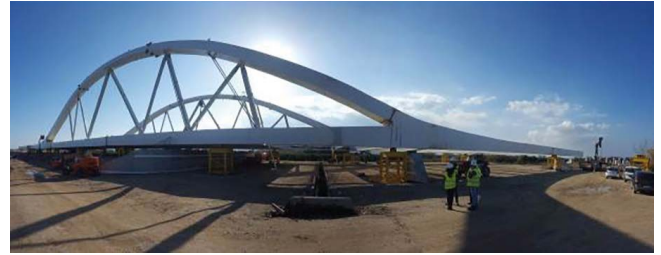
Figura 18. Vista lateral de una fase de la maniobra.

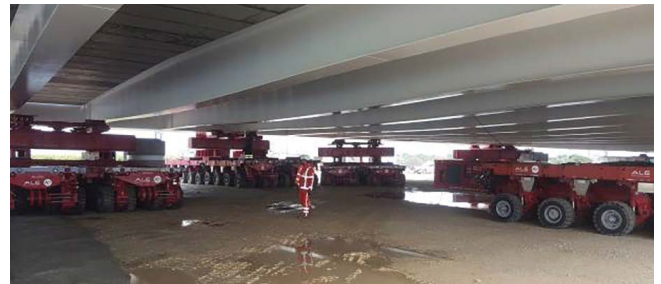
Figura 19. Vista de los carros SPMT bajo el tablero.

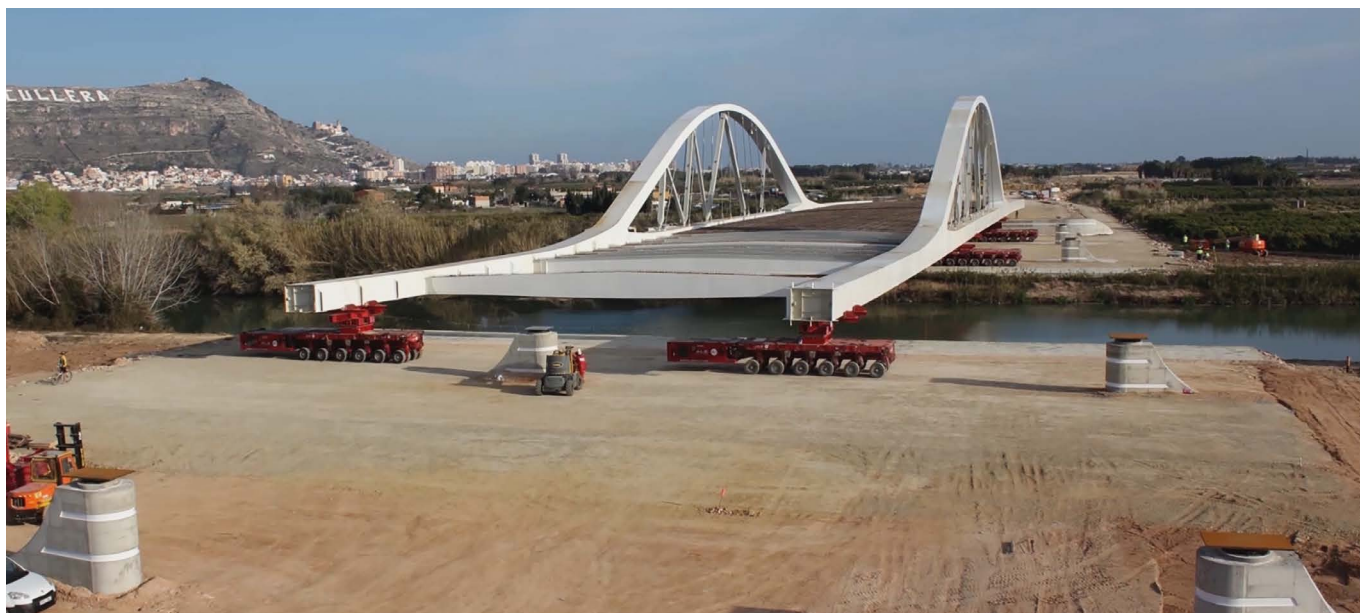
Figura 20. Vista de una fase de la maniobra con el puente girado y desplazado respecto del trazado.

Una de las dificultades que presentaba la maniobra era el tener que sortear las pilas definitivas, que se encontraban en el camino de los SPMTs. Esto obligó a introducir varias maniobras intermedias de giros en ambos sentidos para poder seguir con el avance esquivando las pilas.

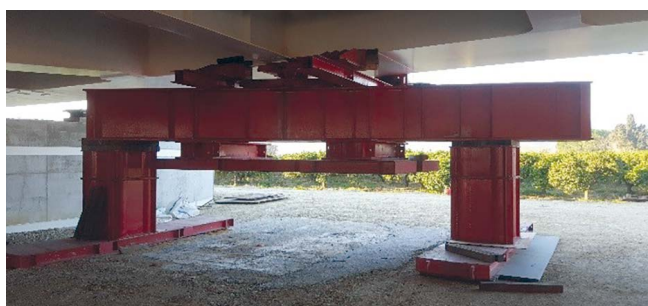
Figura 22. Vista del montaje en obra de la estructura metálica del tablero.

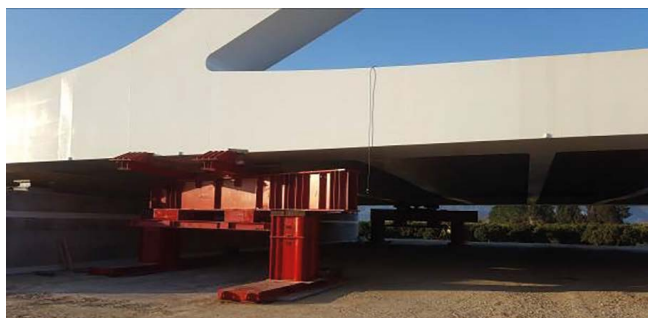
Figura 23. Apoyo mecánico provisional al terreno.

Otra de las dificultades que presentaba el proceso es que, debido a la necesidad de cambiar de puntos de apoyo y de configuración de conjuntos de ejes, 3 ocasiones fue necesario realizar apoyos mecánicos intermedios, directamente al suelo, de forma que se pudieran retirar los SPMTs, reconfigurarlos y reubicarlos en la nueva posición para poder proseguir con el avance.

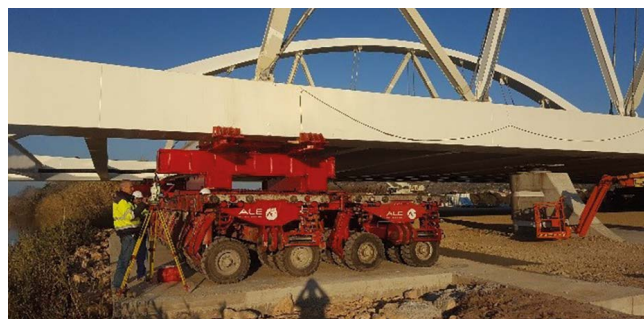
Figura 25. Vista de control topográfico midiendo a dianas dispuestas en las vigas.

- Dianas de topografía en laterales de las vigas cajón: en los momentos de parada, se controlan una serie de dianas para establecer puntos de control geométricos estratégicos. Ver [figura 22](#).

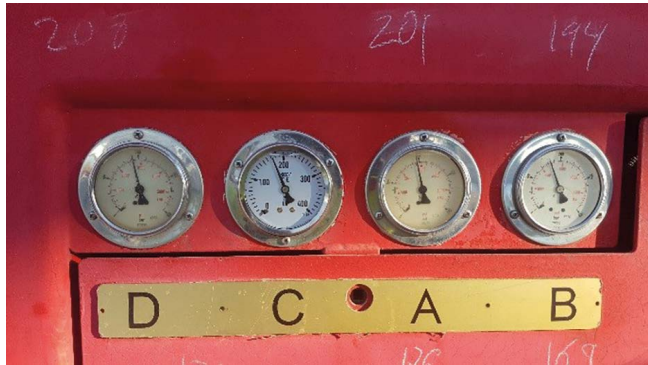
Figura 26. Vista de los barómetros incluidos en los conjuntos SPMT.

- Barómetros de presión en los conjuntos SPMT, permitiendo controlar la distribución de cargas, siendo necesario en algunos casos correcciones de cota para redistribuir la carga. Ver [figura 23](#).

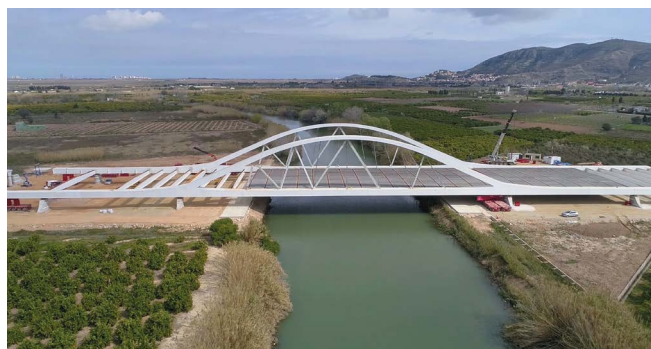
Figura 28. Apeo sobre apoyos definitivos mediante los conjuntos SPMT.

Este sistema te da un control permanente del valor de la carga en cada uno de los apoyos, posibilidad de corrección de cota, y además con los mismos elementos se realiza la maniobra de apeo sobre los apoyos definitivos, lo que también implica un importante ahorro en coste y en plazo. Ver [figura 28](#).

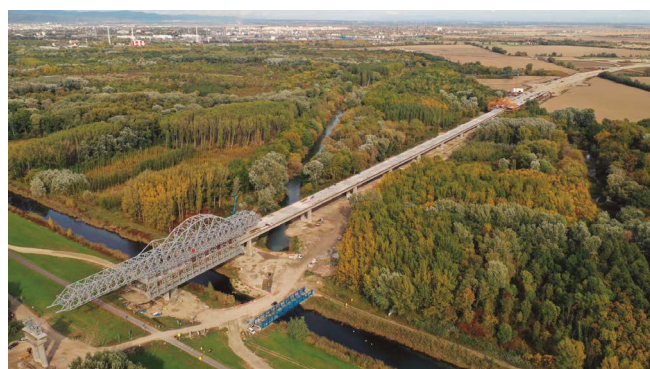
Figura 1. Vista aérea del Viaducto de Acceso Este durante su construcción.

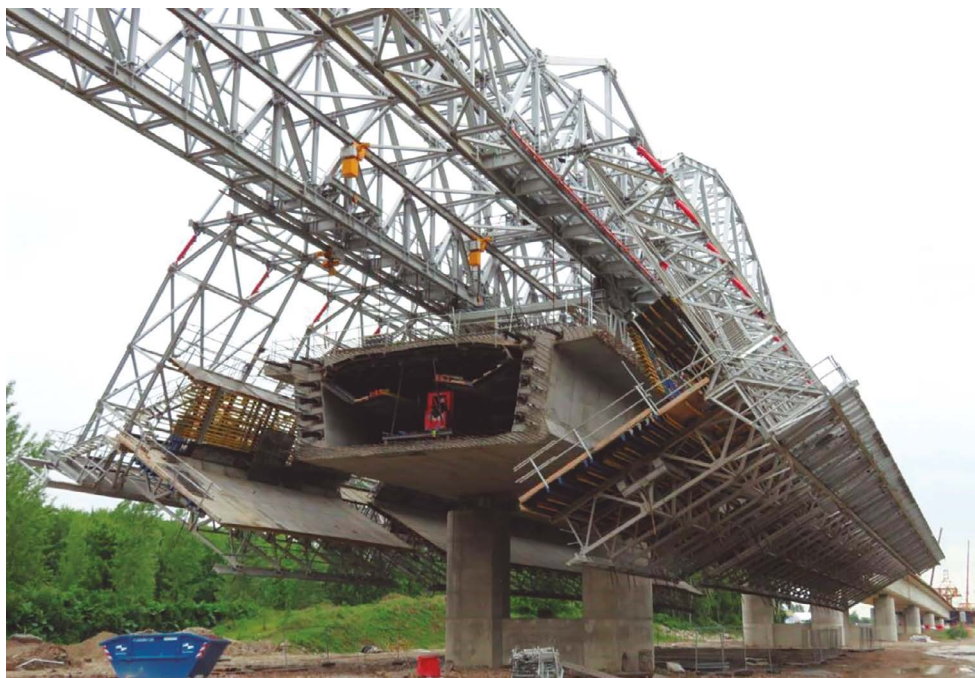
Figura 8. Vista general durante la construcción, en el momento de desencofrado de una fase de cajón central.

En una primera fase, la autocimbra apoya sobre la dovela 0 de tablero de pila y sobre la dovela 0 de tablero de estribo. Sobre ella se construye el vano inicial y un tramo de 13 m de longitud del vano siguiente (18.5% de la luz), que queda en

voladizo. De esta manera las dovelas 0 quedan incorporadas al vano ejecutado, y sus sistemas de bloqueo provisional pueden ser eliminados. A continuación, la autocimbra avanza sobre el tablero previamente ejecutado hasta el vano siguiente, apoya sobre la siguiente dovela 0 de pila y sobre el frente de la fase de tablero recién construida. En esta situación se procede a construir los 57 m restantes de dicho vano (79.5% de la luz) y un tramo de 13 m de longitud del vano siguiente. La longitud de una fase constructiva coincide con la longitud del vano tipo de 70 m. Los frentes de fase, como se ha comentado, se definen a 13 m de pila.

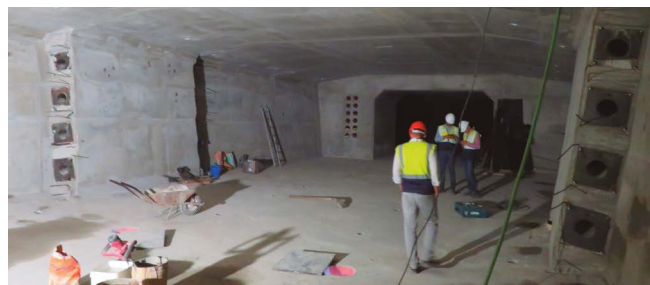
Figura 9. Detalle del regresamiento de las almas para el cruce y anclaje de los tendones de pretensado de alma.

Los tendones definidos por las almas del cajón se definen de la longitud de un vano. Todos los tendones se cruzan, no habiéndose definido en ningún caso acopladores. Dada la gran densidad de tendones que circula por el alma, se ha definido el anclaje de los mismos, y por tanto la zona de cruce de los

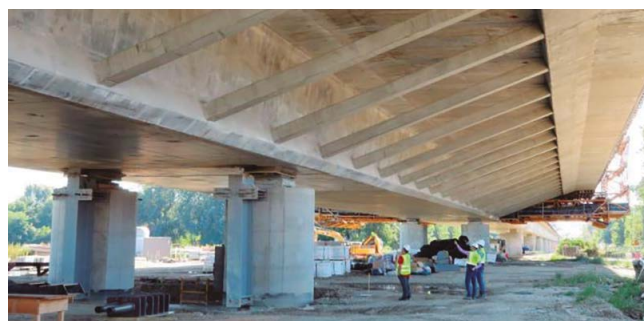
Figura 10. Vista inferior del tablero

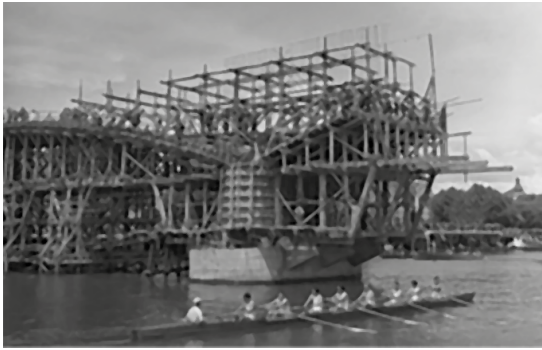
Figura 1. Puente durante la construcción. Fuente: Colección Museo Histórico Nacional

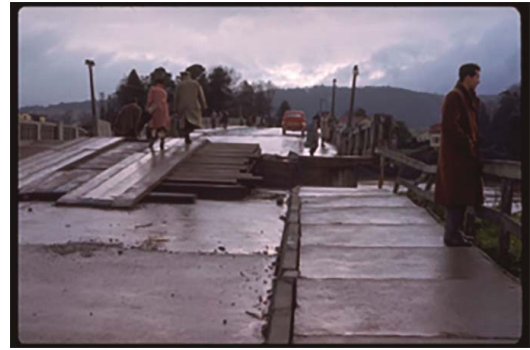
Figura 2. Puente tras el Sismo de 1960 Fuente: Bifurcaciones.

El puente sufrió daños significativos, principalmente en los vanos de acceso, pero no colapsó su tramo central. De acuerdo con los planos del proyecto de reparación, los daños fueron los siguientes:

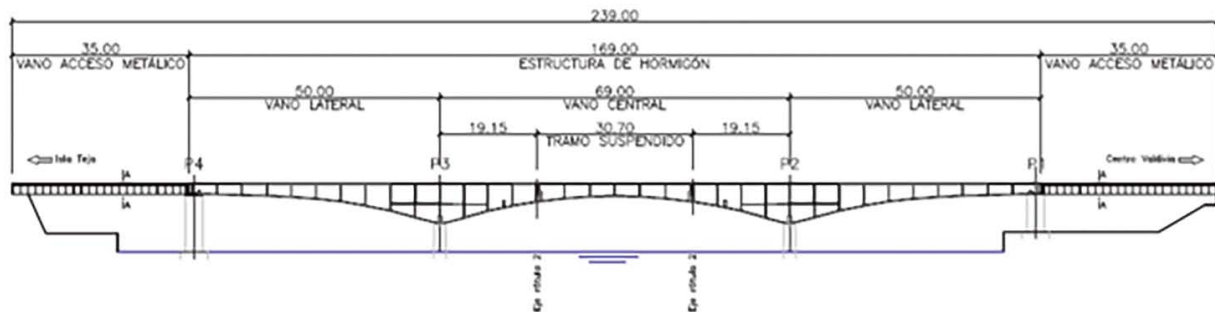
Figura 4. Alzado del puente.

El cajón de hormigón está formado por dos células en la mayor parte del tablero, a excepción de las dos dovelas más próximas a las pilas centrales, donde se incluyó una losa intermedia adicional. También se dispusieron diafragmas de hormigón aproximadamente cada 5 m en el cajón.

El canto del cajón varía entre los 2 y los 8 m aproximadamente y el ancho del cajón es de 6.15 m.

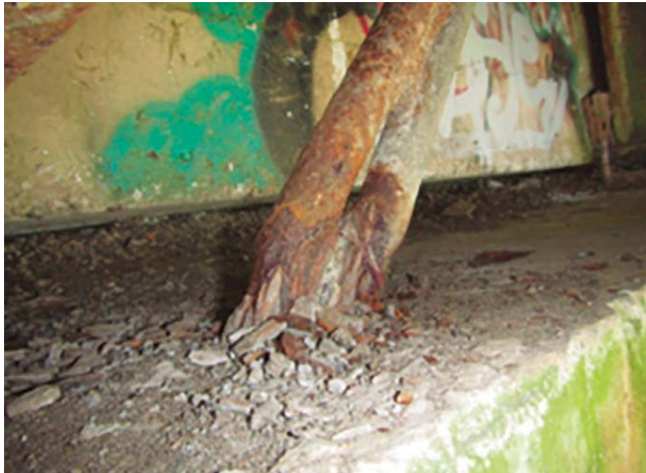
Figura 8. Estado barras antisísmicas.

- Armaduras de la rótula fuertemente corroídas
- Barras antisísmicas y placas del estribo 2 fuertemente corroídas.

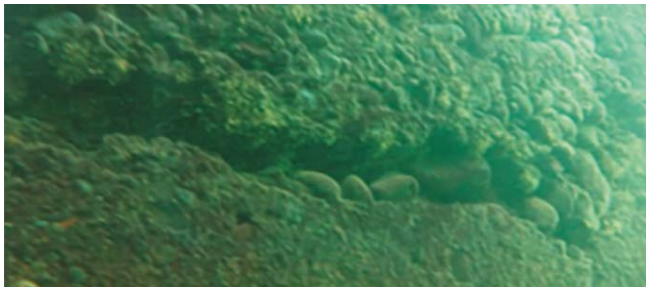
Figura 9. Ejemplo de junta en cajón.

No se observaron deficiencias graves, si bien se observaron numerosas juntas frías y nidos en los cajones.

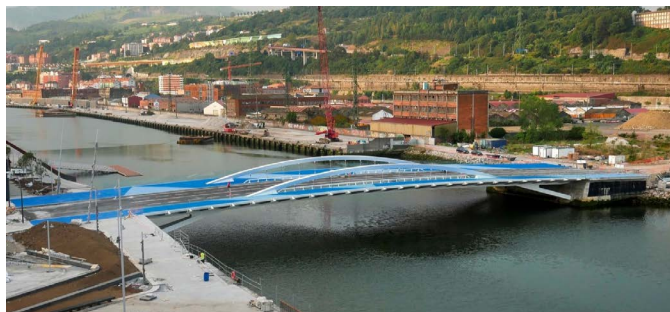
Figura 1. vista general del puente terminado (izquierda) y alzado con cimentaciones (derecha).

tablero. Dos nervios longitudinales de acero son los encargados de llevar las cargas del tablero hasta los arcos, constituyendo además los tirantes a los que los arcos están rigidamente unidos. El sistema de cuelgue lo forman barras de acero inoxidable de Grado 520 separadas 3 metros entre sí.

La sección de los arcos es de acero relleno de hormigón en todo su desarrollo, mientras que los nervios presentan sección rectangular de acero. Entre ambos nervios, el tablero está formado por una serie de vigas transversales y longitudinales

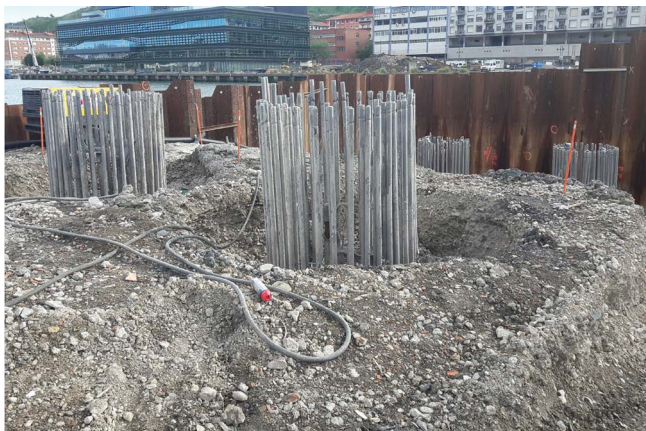
Figura 7. Ejecución de la cimentación de la margen izquierda.

La cimentación de la margen izquierda se desarrolló al abrigo de un recinto tablestacado que resguardaba la zona de trabajo del agua del canal. Se realizó un relleno hasta la cota requerida por la plataforma de trabajo para poder ejecutar los pilotes perforados (ver figura 7). Una vez se concluyó la ejecución de los pilotes, se ferrallaron y ejecutaron los encepados en dos fases, la segunda de las cuales comprendía ya la losa que une ambos macizos. En el frente de la cimentación se dejaron embebidos los elementos necesarios para la unión de arcos, nervios y vigas, constituidos por barras activas y placas de anclaje.

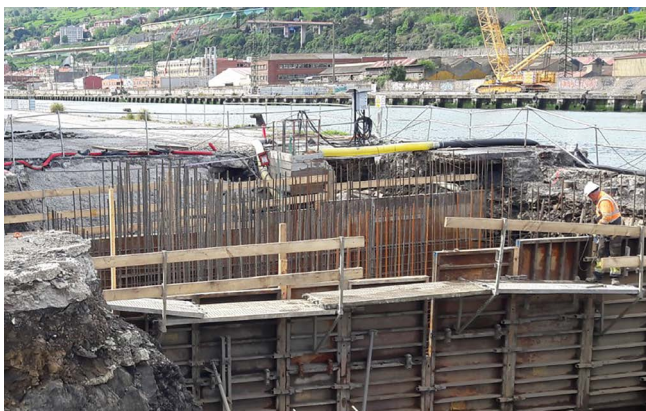
Figura 8. Ejecución de la cimentación de la margen derecha

La ejecución de estas cimentaciones comprendió las siguientes etapas: excavación en relleno y roca alterada, ejecución de micro-pilotes y hormigonado de macizos en varias fases hasta completar los macizos y la losa que los une.

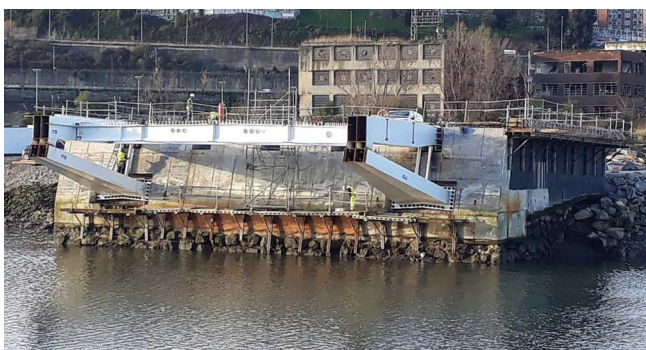
Figura 9. Ejecución de arranques.

Los arranques de ambas márgenes están formados por los tramos iniciales de arcos y de tirantes, unidos en su encuentro por un sistema de chapas metálicas que materializan un nudo rígido en la parte delantera (ver figura 9). También se instalan en los arranques las vigas transversales que unen ambos planos de trabajo. Estos elementos se ensamblan y se colocan en la parte frontal de las cimentaciones, a las que se unen mediante barras pretensadas.

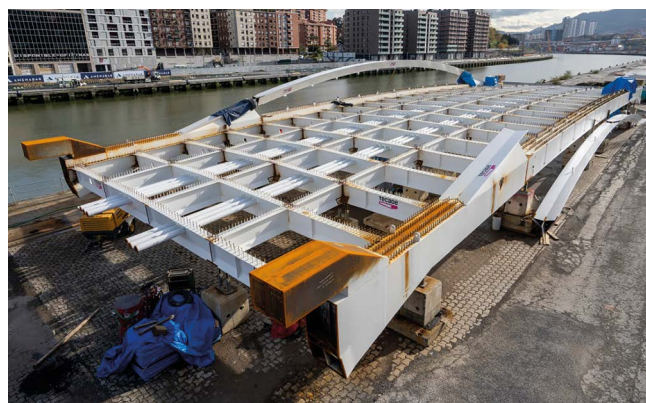
Figura 10. Ensamblaje de bow-string en campa

La estructura principal, constituida por los tramos centrales de los dos arcos, los dos tirantes, las tres vigas longitudinales y todos los travesaños que refieren los elementos longitudinales entre sí, llegan a obra y se almacenan en una campa dispuesta en la margen izquierda, donde se realizan los trabajos de ensamblaje (ver figura 10).

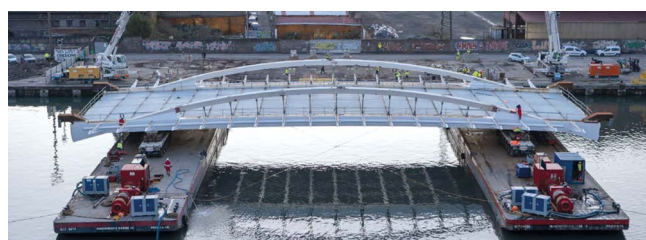
Figura 11. Recepción del bow-string y traslado a las pontonas.

Una vez el bow-string está completamente terminado y topografiado, dos plataformas autopropulsadas recogen la estructura en sus dos extremos y la trasladan hasta las pontonas, que esperan amarradas a ambas márgenes mediante tirantes regulables (ver figura 11).

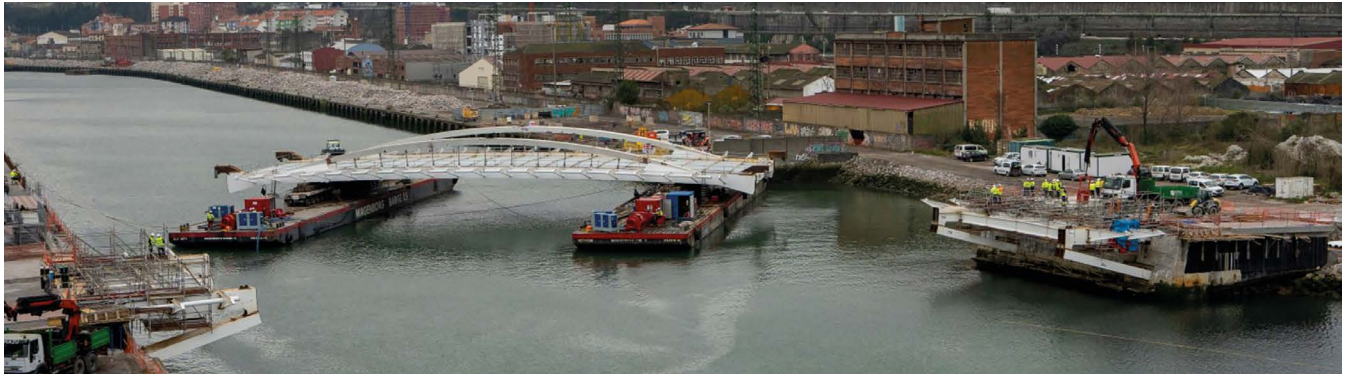
Figura 12. Traslado del bow-string por flotación.

Mediante regulaciones controladas de los tirantes de amarre, la estructura situada sobre las pontonas es desplazada por flo-

tación hasta su localización definitiva sobre los arranques (ver [figura 12](#)).

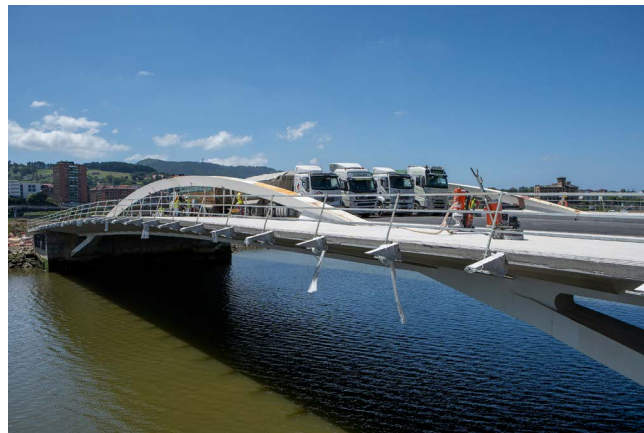
Figura 16.

Por último, se instalan los pavimentos, aceras y sistemas de contención para proceder a realizar la preceptiva prueba de carga (figura 16) antes de la puesta en servicio de la estructura.

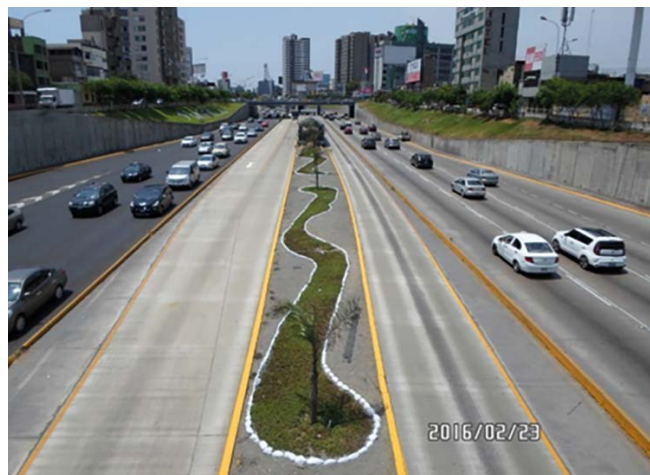
Figura 1. Vista de la sección tipo de la Vía Expresa Paseo de la República.

De forma general la sección transversal de la Vía Expresa para cada sentido de circulación comprende una acera de mantenimiento, dos carriles para el tráfico de vehículos particulares y un carril para el tráfico de los buses BRT, estando separados los dos sentidos de circulación por una mediana ajardinada. Puntualmente esta sección se ve ampliada por la presencia de carriles de sobrepaso de los buses, o de entradas y salidas a la Vía Expresa, como ocurre en la ubicación del Puente Junín.

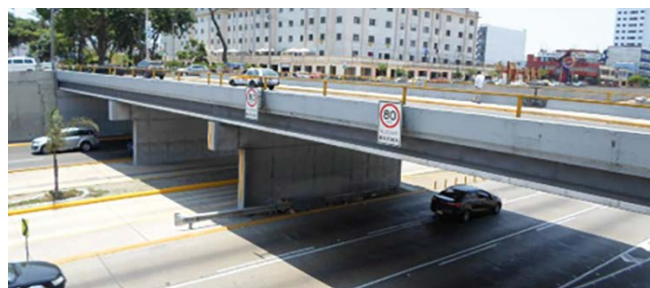
Figura 2. Ejemplo de puente existente.

La mayor parte de los puentes existentes se construyeron junto con la Vía Expresa, previa a su entrada en servicio, y son en todos los casos puentes de 3 vanos, con sus pilas ubicadas entre los carriles destinados a los vehículos particulares y los carriles destinados a los buses BRT (figura 2).

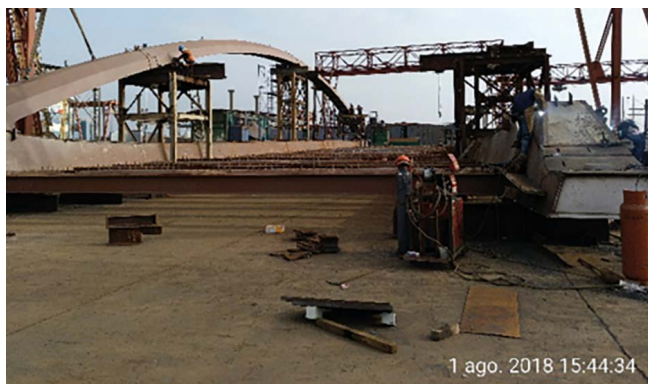
Figura 10. Montaje en taller metálico (Junín).

La estructura metálica se montó en blanco en taller, para comprobar la correspondencia de su geometría con la geometría especificada en el proyecto de construcción (figura 10).

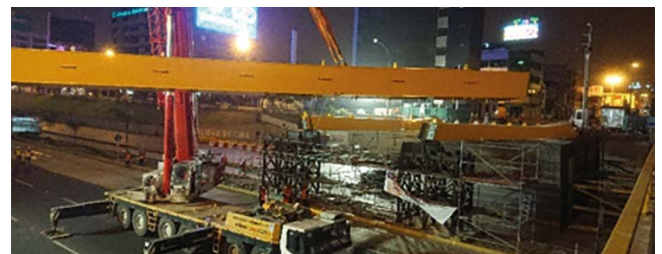
Figura 13. Izado de viga (Junín).

Una vez concluidos los estribos, torres de apeo e instalados los aparatos de apoyo se comenzó al transporte y montaje en obra de las piezas que forman la estructura del puente. El montaje comenzó con las vigas-tirante, que se colocaron apoyadas sobre los aparatos de apoyo y torres provisionales. Junto con las vigas-tirante se montaron las vigas diafragma y algunas de las vigas transversales, con objeto de garantizar el correcto posicionamiento relativo entre las vigas principales (figura 13).

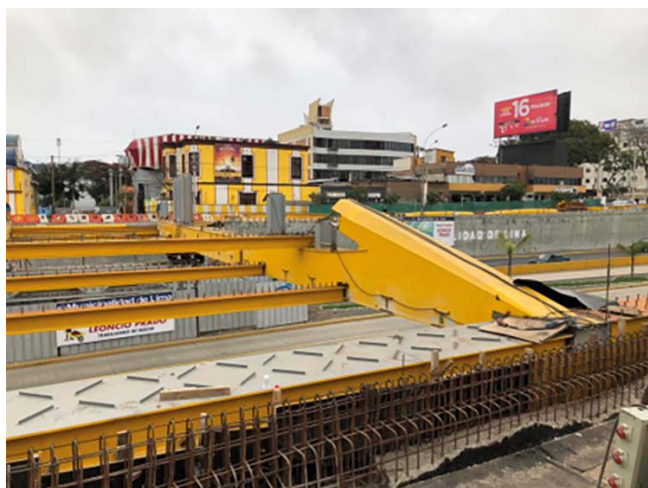
Figura 14. Montaje de la estructura metálica (Leoncio Prado).

Posteriormente se colocaron los semiarcos, que quedaban apoyados sobre las torres de apeo provisional y sobre las vigas-tirante (figura 14 y 15).

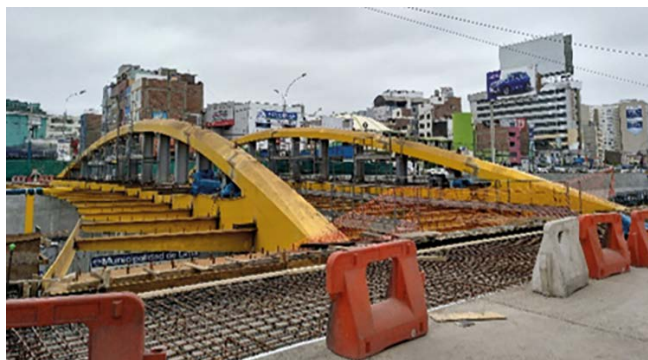
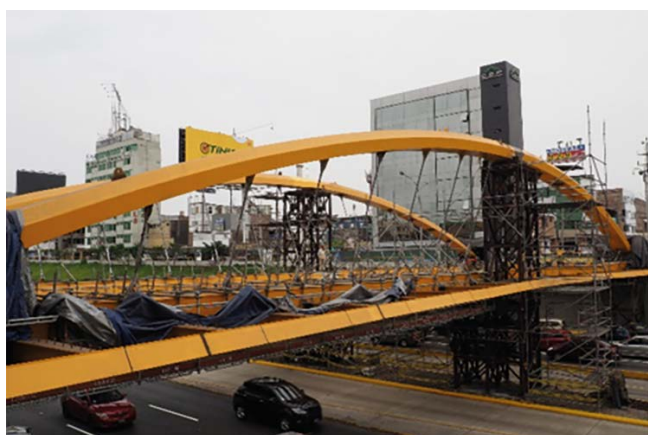
Figura 15. Estructura metálica completada en ambos puentes (Leoncio Prado y Junín respectivamente).

Una vez ajustada la posición de las partes de la estructura se procedió al soldeo de todas las piezas, y a la colocación de las péndolas de barra, que se dejaron colocadas ajustadas, pero sin tensión. Tras la colocación de las péndolas se instalaron galgas extensométricas en ellas para controlar sus deformaciones durante el proceso constructivo.

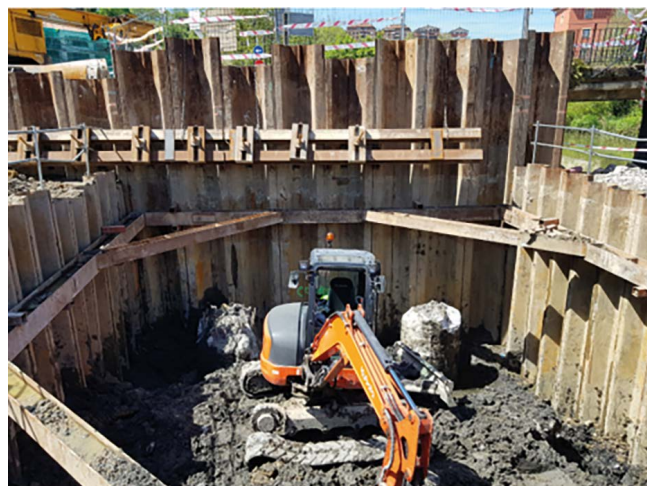
Figura 6. Pantalla y recinto de tablestacas en margen izquierda.

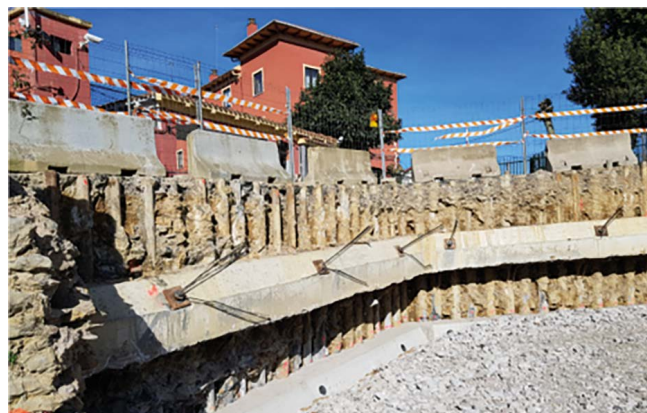
Figura 7. Pantalla de micropilotes en Estribo 2.

En esta zona, se empleó una pantalla de micropilotes con 2 niveles de anclajes para la contención de la calzada existente.

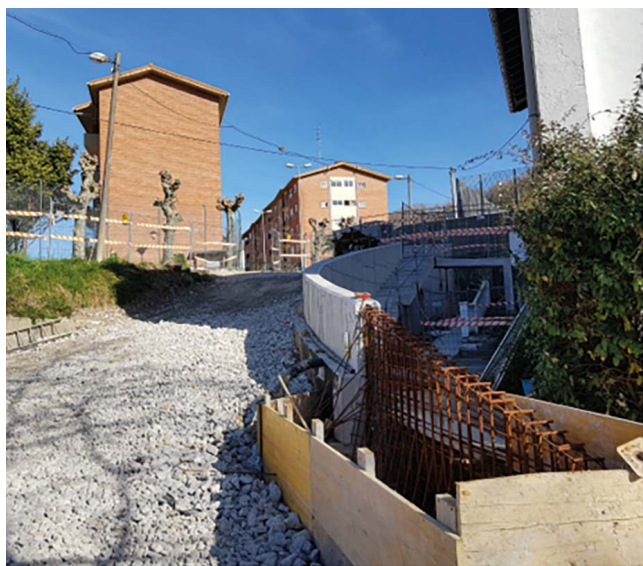
Figura 8. Muro en rampa del caserío.

En la margen derecha, entre el Estribo 2 y el caserío, existe un doble muro en vuelta que permite por un lado contener el vial con su nuevo trazado al salir del puente y, por otro lado, permitir el acceso a la orilla del río. En esa zona, puesto que el antiguo acceso al caserío quedaba alterado, se ejecutaron nuevos accesos peatonales mediante escalera y ascensor.

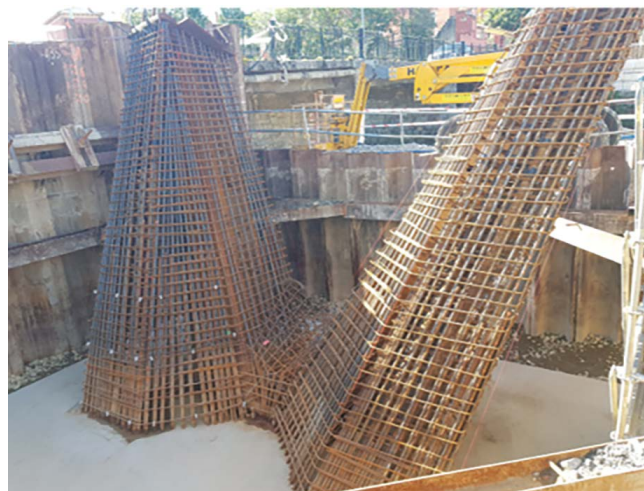
Figura 9. Ferralla alrededor del bastidor metálico de pila.

Está compuesta por dos brazos en forma de V de hormigón pretensado con núcleo de bastidor metálico. Se facilita, así, el empotramiento del tablero metálico a pila en esa zona mediante soldadura de las cartelas entre ambos elementos y que conforman el nudo de unión.

Para materializar la geometría exterior del volumen de la pila, dada su complejidad geométrica y el poco espacio libre dentro del recinto de tablestacas, se optó por la fabricación y posterior colocación en obra de un encofrado metálico que reproducía a la perfección el volumen de la pila.

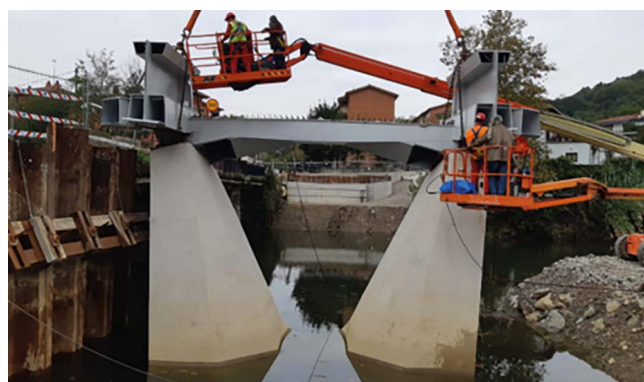
Figura 11. Colocación de nudo en pila.

- Colocación y soldadura del nudo y riostra sobre pila.

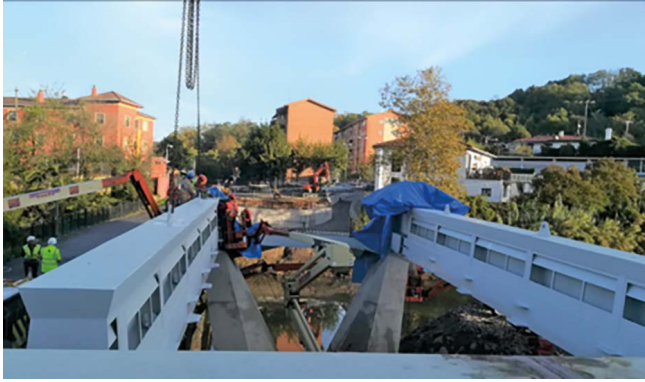
Figura 12. Posicionamiento de nervios longitudinales.

- Lanzamiento mediante grúa hasta su posición definitiva de los cajones longitudinales del tramo I.

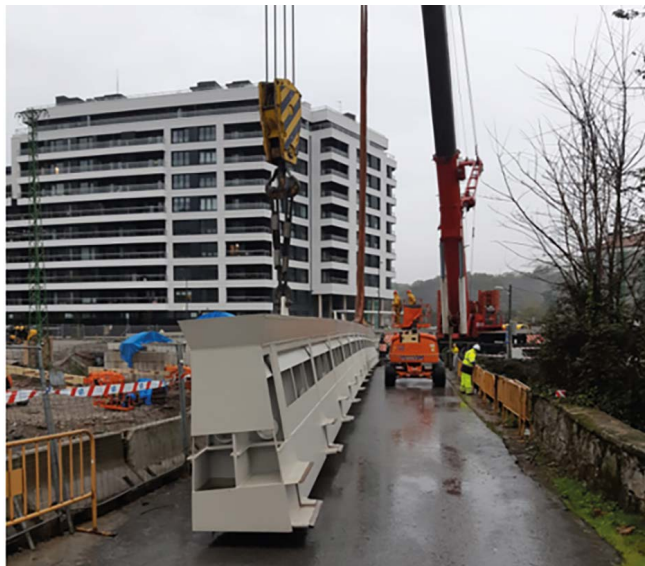
Figura 13. Posicionamiento de nervios longitudinales.

- Colocación y soldadura de costillas transversales centrales entre ambos nervios en el tramo I.
- Lanzamiento de cada una de las vigas longitudinales, por separado, mediante grúa en el vano sobre el río.

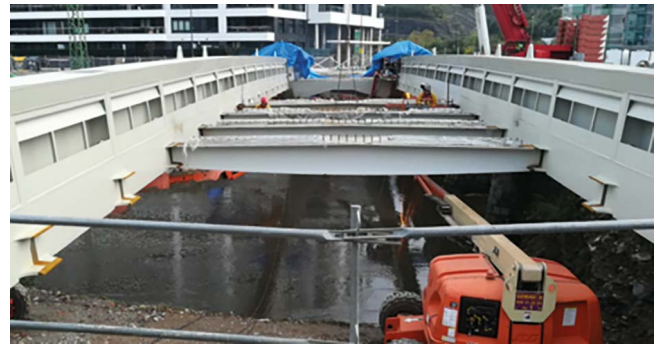
Figura 14. Soldadura de costillas transversales.

- Con las vigas longitudinales ya con continuidad en toda la longitud del puente, así como perfectamente unidas a la pila, colocación y unión de costillas centrales transversales.

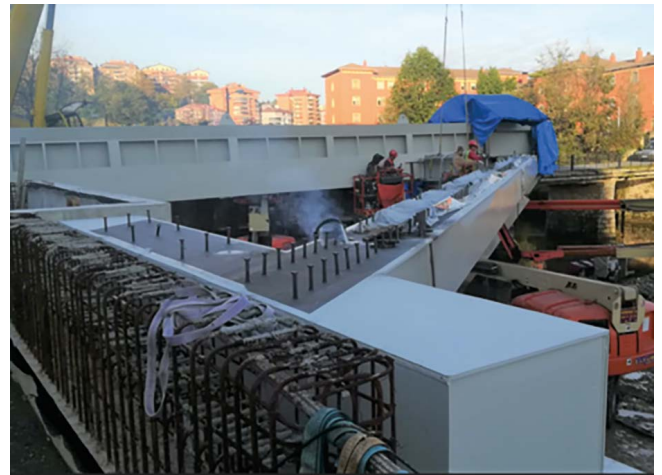
Figura 15. Colocación de pasarela aguas arriba.

Para adelantar las fases de montaje de estructura metálica, en esta misma fase se colocaron también tanto el nervio longitudinal de la pasarela de aguas arriba como todas las costillas que materializan la acera de aguas arriba.

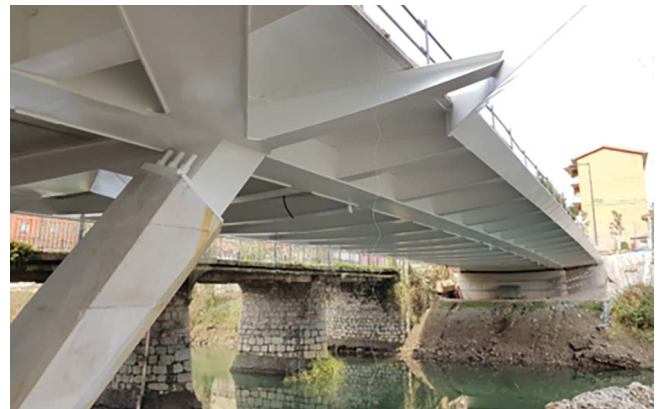
Figura 16. Estado actual de la obra del nuevo puente de Espartxo.

Con la estructura metálica perfectamente posicionada y ensamblada, se continuó con la colocación de las prelosas en la parte central del puente. Para poder así hormigonar la parte de losa in situ y permitir el acceso a tráfico rodado por esta zona. En el momento de redacción de este artículo, la construcción del Nuevo Puente de Espartxo se encuentra en este punto.

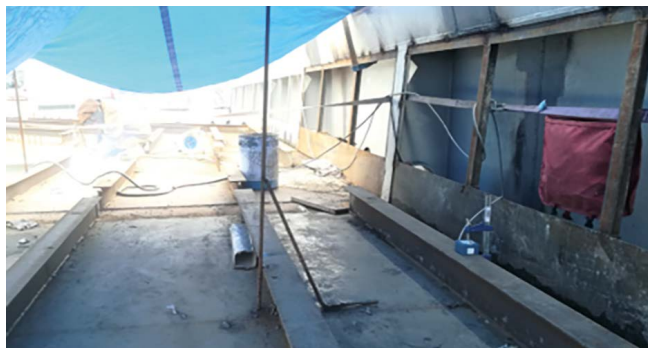
Figura 18. Acelerómetros en fase de construcción.

Para la mejor calibración del sistema de control, se han instalado, ya desde las fases constructivas, parte de los sensores de medida.

De este modo, se han podido tomar medidas de los modos de vibración de la estructura antes y después del hormigonado de la losa de calzada. Pudiéndose establecer así, una evolución del sistema de calibración del comportamiento del puente.

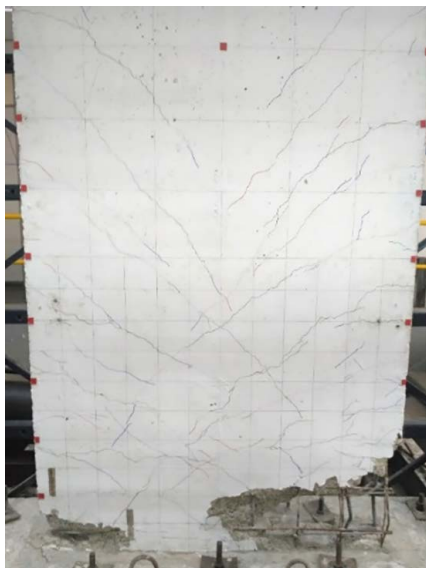
Figura 6. Estado final del muro M1R10.

Para ambos muros el comportamiento fue dominado por flexión, de acuerdo con su relación de aspecto  $h_w/l_w$ , de 2. La figura 5 muestra la envolvente de la relación fuerza - deriva del muro M1R10 y se indican las derivas límites para diseño de este sistema estructural, para el caso de secciones no agrietadas (1%) y agrietadas (1.43%), respectivamente. En la Figura 6 se indica el estado final del muro.

La longitud experimental de la rótula plástica, estimada como la distancia entre la base y los bordes superiores de la zona afectada por el descascaramiento en la falla [7], fue de 250 mm en ambos casos (figura 7). La longitud de la rótula plástica fue confirmada mediante la lectura de las deformaciones unitarias en el concreto. Este resultado concuerda con la longitud registrada en [7,22], quienes han reportado que la

concentración del daño ocurre sobre una altura de dos o tres veces el espesor del muro. El agrietamiento por flexión y por flexión - cortante fue considerable en ambos muros. El daño se propagó hasta una altura de 1400 mm y 1800 mm en los muros M0R10 y M1R10, respectivamente.

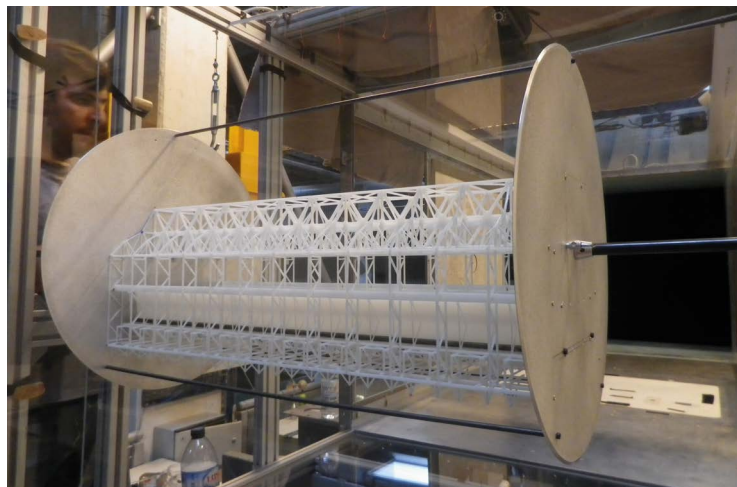
Figura 5. Modelo reducido utilizado en los testes en túnel de viento.

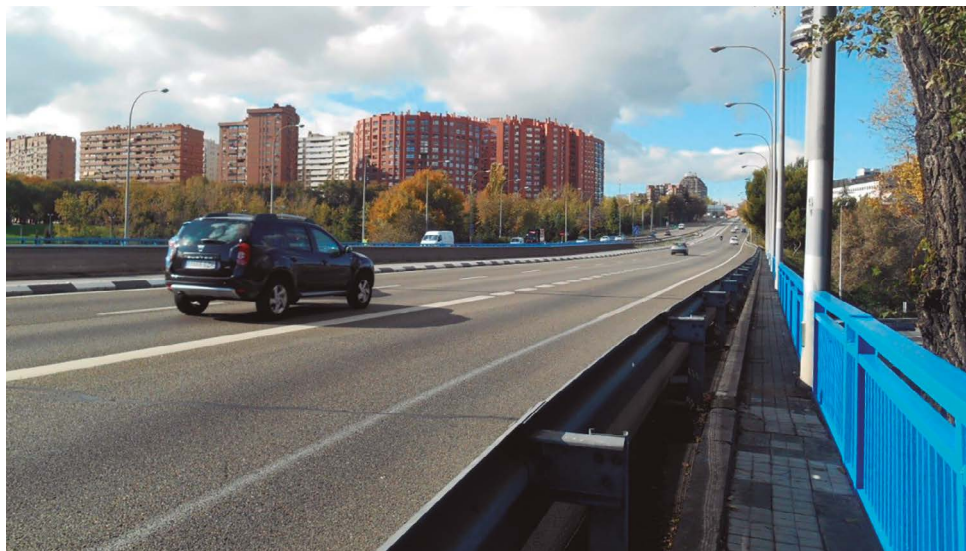
Figura 1. Vista de la calzada Norte antes de la intervención.

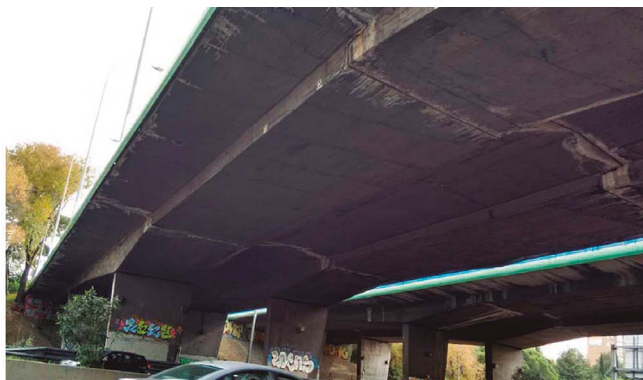
Figura 4. Vista inferior previa a la rehabilitación.

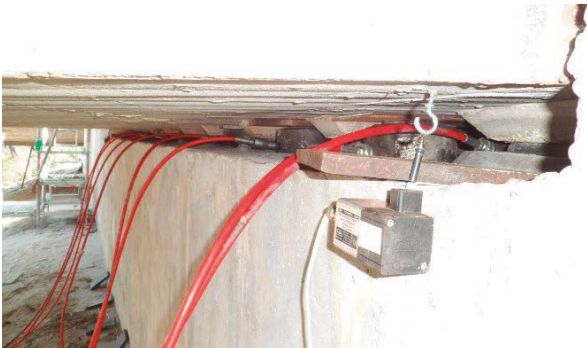
- Desplazamientos: Se monitorizaron mediante los sensores de desplazamiento con precisión de 0.1 mm. Se contó con 4 sensores ubicados en los extremos de cada nervio, de manera que se pudieron controlar los desplazamientos relativos entre sensores que en ningún caso debían superar los 3 mm.

Figura 8. Sensor de desplazamiento instalado para control de la maniobra.

El control de la maniobra se planteó mediante la monitorización de desplazamientos y reacciones a través de sensores de desplazamiento y transductores de presión, a través de un autómatas programable (PLC) y un Scada, conectado mediante wifi a un PC o Tablet:

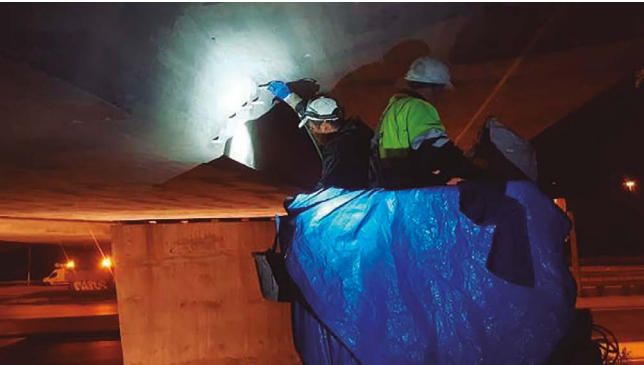
Figura 10. Imagen de inyección de fisuras (en corte nocturno).

En total, tras realizar un exhaustivo mapeo de todas las fisuras, clasificándolas según su apertura y zona donde se ubicaban, se realizaron 925 m de tratamiento de fisuras (203 m pintura elástica anti-carbonatación, 563 m sellar, 159 m inyectar).

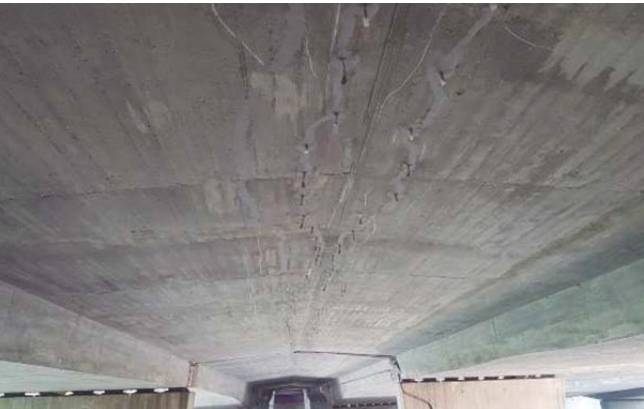
Figura 11. Vista inferior de tablero, con fisuras ya inyectadas.

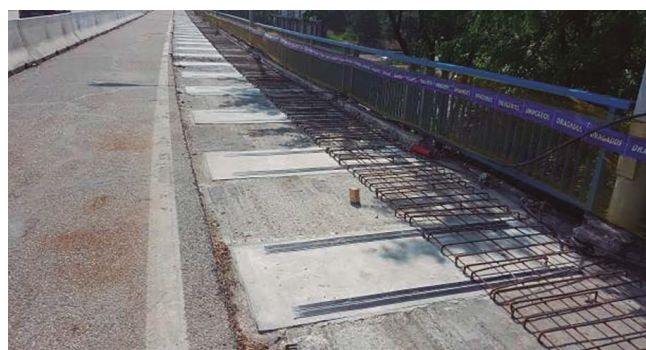
Figura 18. láminas de refuerzo de fibra de carbono ya instaladas.

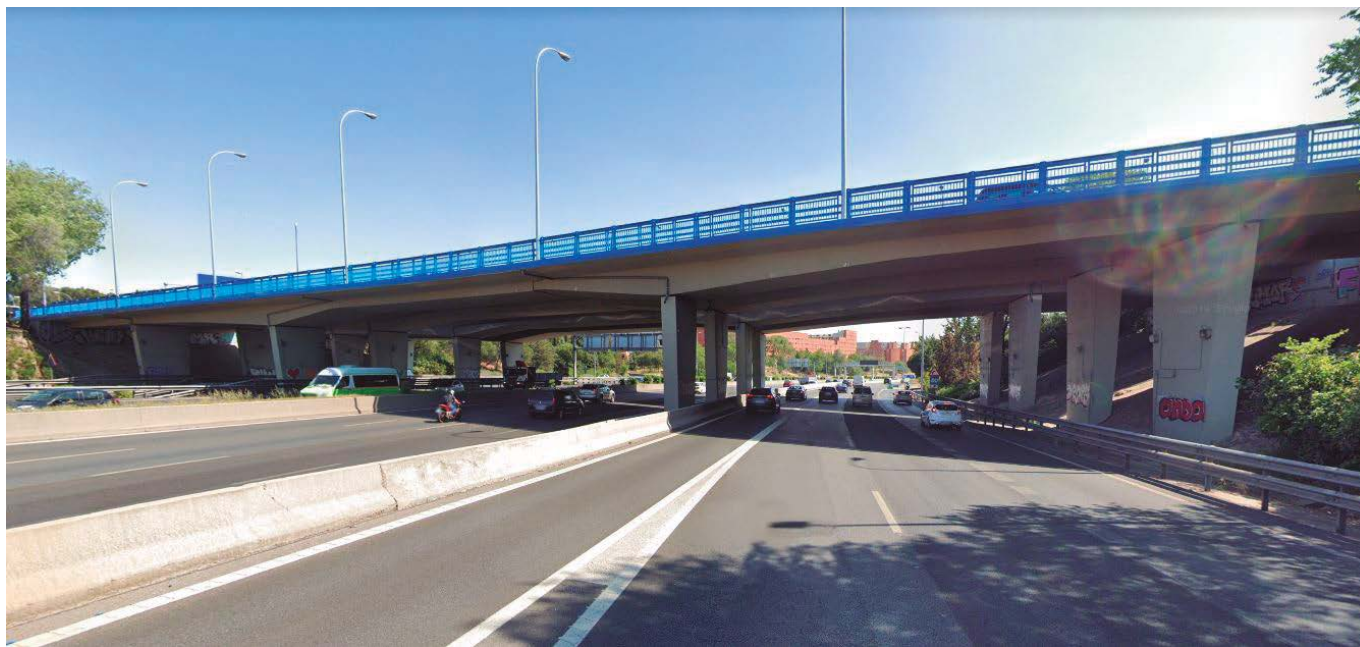
Figura 20. Vista lateral de la estructura ya rehabilitada.

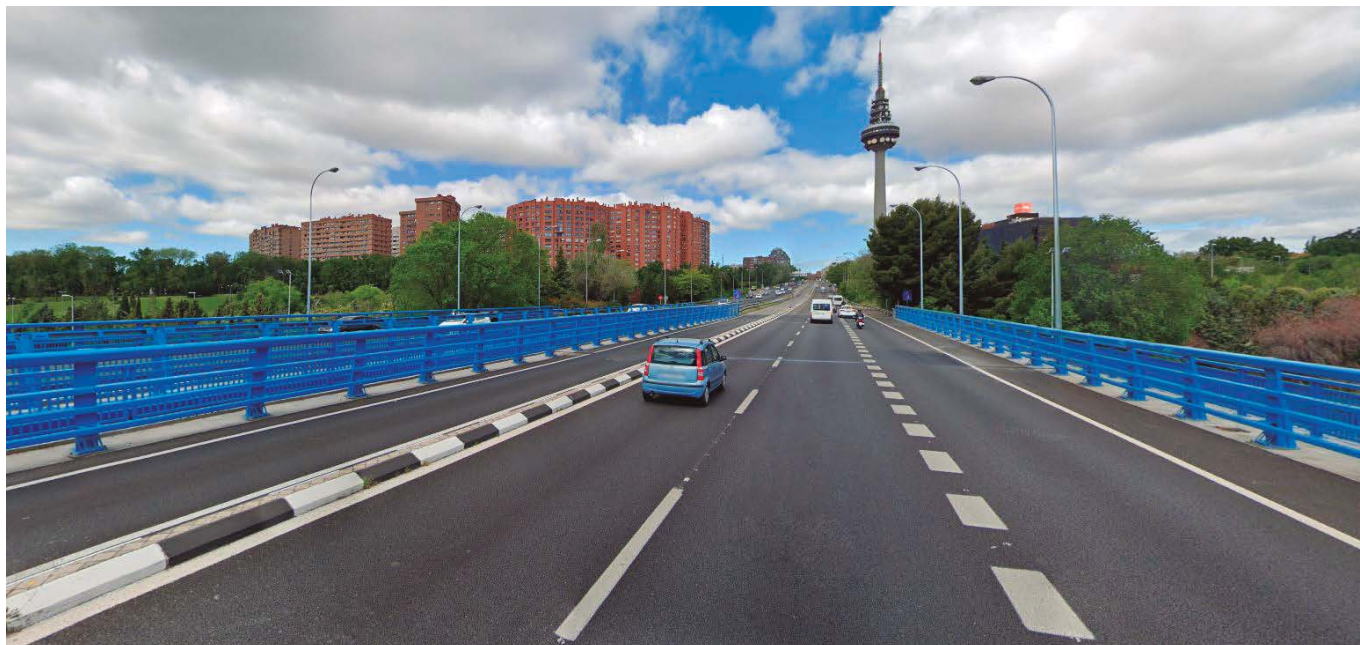
Figura 21. Vista de la calzada Norte tras las actuaciones de rehabilitación y adecuación.
