Estudiar al máximo para actuar lo mínimo¹

Study the Maximum to Act as Little as Possible

Jorge Perelli Botello^a, Antonio López Sánchez^b

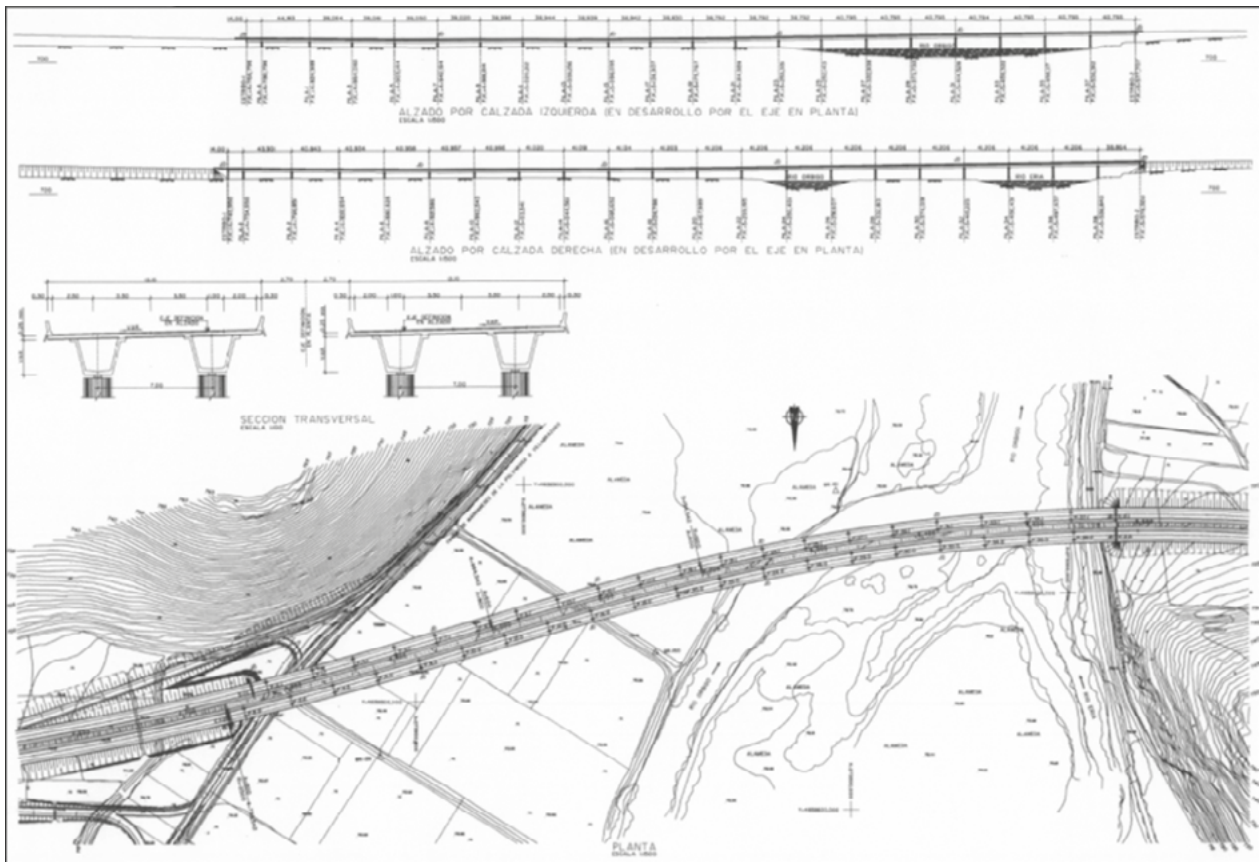
Figura 1. Definición de la estructura.

Este ejemplo trata de un doble viaducto de vigas pretensadas prefabricadas en artesa, cada uno de los cuales tiene 21 vanos isostáticos con luces variables del orden de los 40 m, con una rasante sensiblemente horizontal y con juntas de dilatación cada 4 o 5 vanos (figura 1).

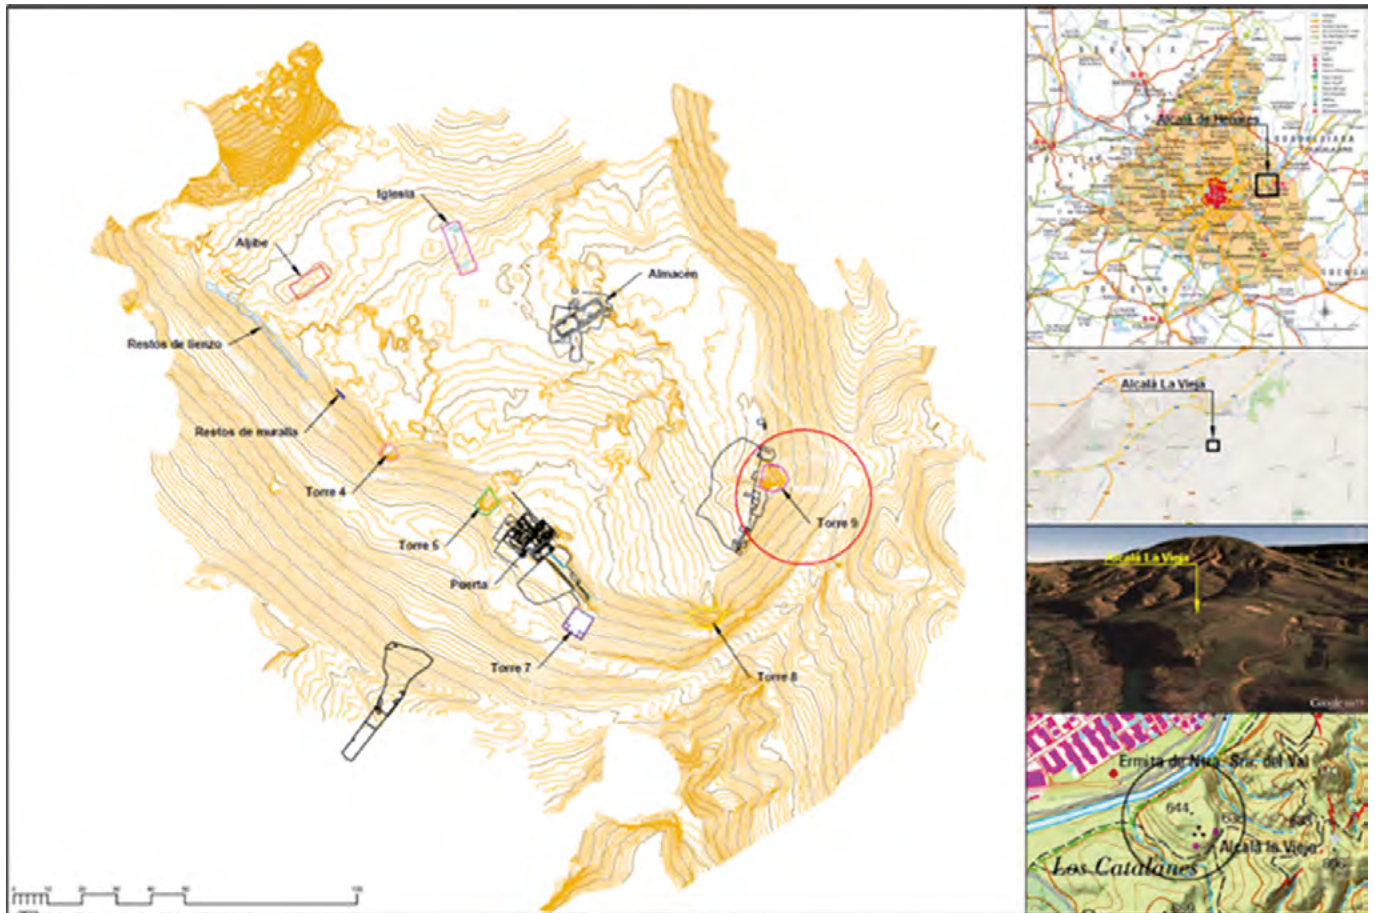
Figura 11. Ubicación de la torre.

la fortaleza islámica de Ai-Qal'aya, que Levi Prove identifica con la de Alcalá (figura 11).

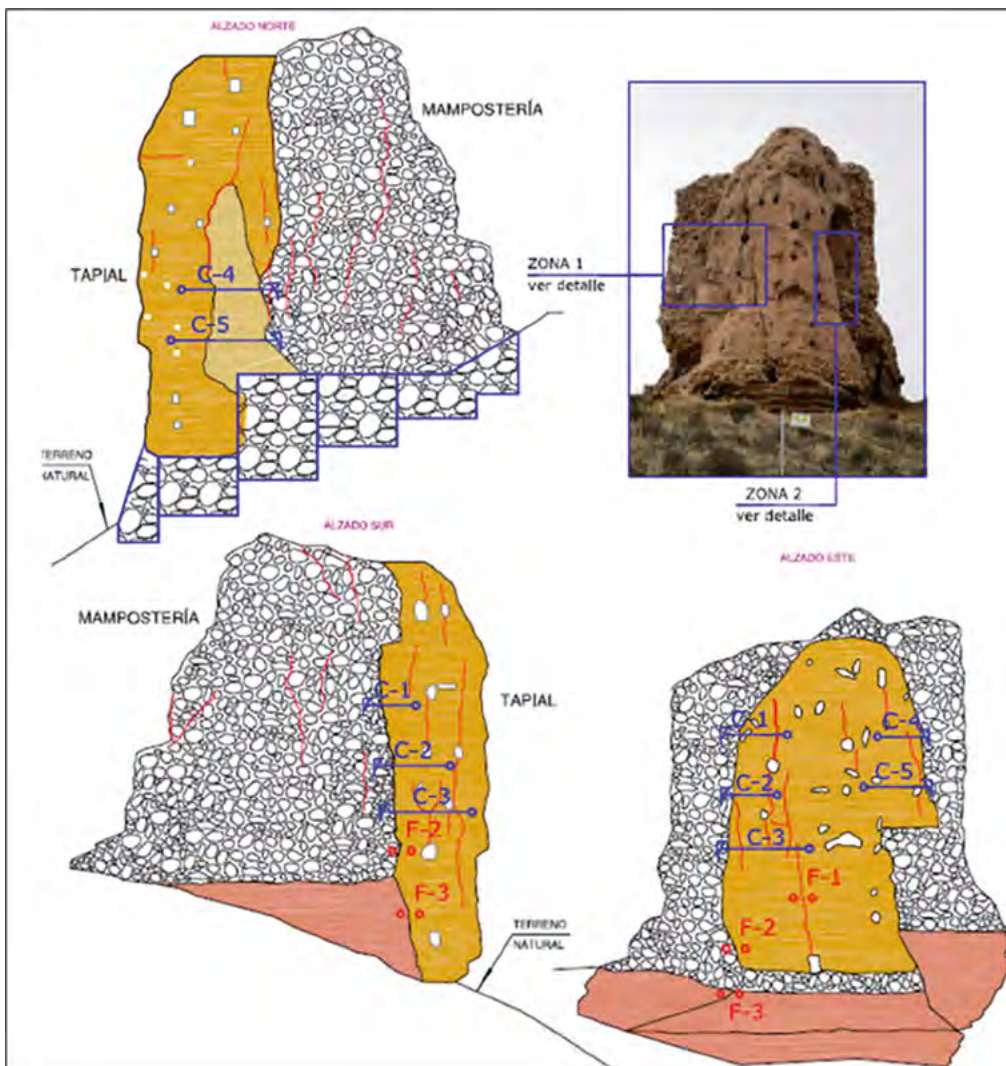
Figura 14. Instrumentación dispuesta en la torre.

El control de las fisuras a instrumentar se efectuó mediante la colocación de puntos de extensometría a ambos lados de cada fisura. La realización de medidas se llevó a cabo con extensómetro mecánico de rango 200 mm y apreciación 0.001 mm. En caso de que los movimientos excedieran del rango del extensómetro, el control se realizaría mediante un calibre digital de alta precisión de rango 300 mm y apreciación 0.01 mm. El control de convergencias se realizó mediante un reloj comparador analógico de rango 30 mm y apreciación 0.01 mm. En la figura 14 se muestra la ubicación de las referencias.

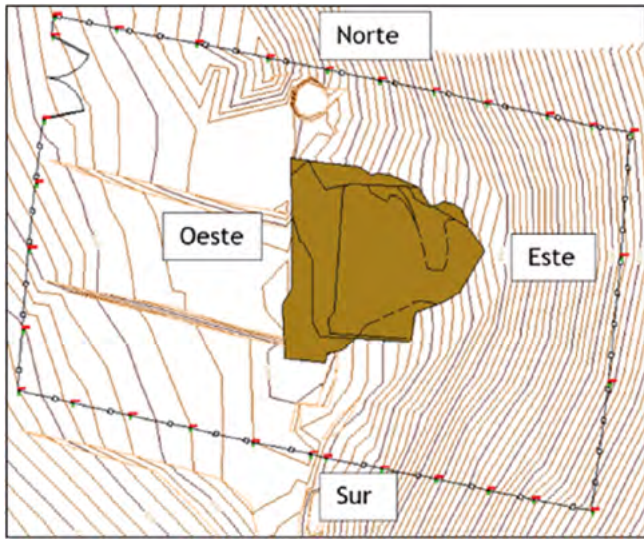
Figura 17. Topografía.

- **Inventario de los procesos patológicos.** En primer lugar, se realizó un levantamiento topográfico de la ladera y de la torre. En la [figura 17](#) se muestra la planta donde se puede apreciar la fuerte pendiente donde se ubica la Torre.
