REHABILITACIÓN DEL PUENTE DE AMPOSTA

Obras de rehabilitación del puente colgante de Amposta

Amposta bridge - Rehabilitation works

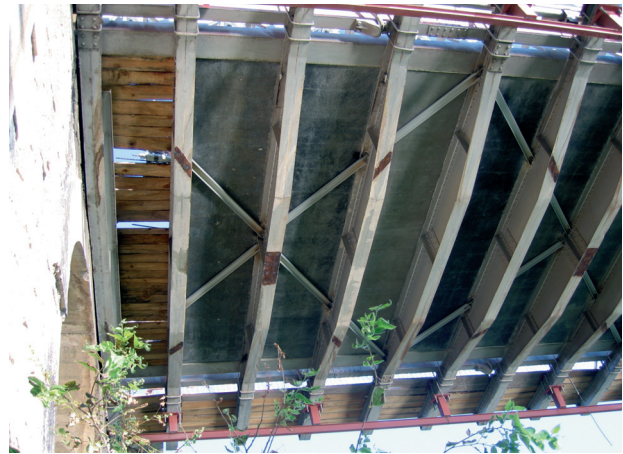
Figura 3. Colocación de nuevas Cruces de San Andrés sustitutas de las antiguas.

Figure 3. Erection of new wind braces to replace the initial members.

The shapes forming the wind braces were then removed and replaced with new elements, under a new arrangement in which they supported the top chord of the transverse girders, to which they were welded (Figure 3).

A continuación se retiraron los perfiles que constituían las cruces de San Andrés, y se colocaron nuevos elementos, esta vez arriostrando el cordón superior de las vigas transversales. Dichos elementos se fijaron mediante soldadura al ala superior de estas vigas (Figura 3).

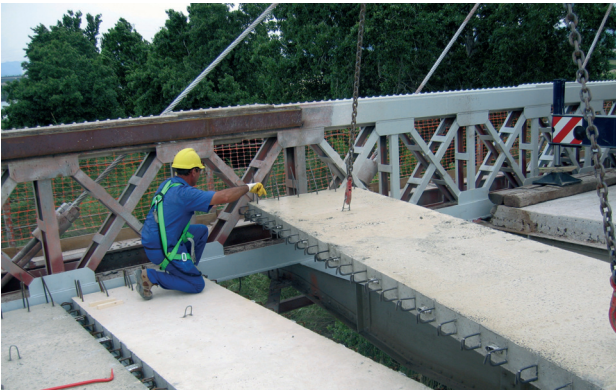
Figura 4. Colocación de la nueva losa, una vez demolida la existente.

Figure 4. Laying the new slab (after demolishing the original deck covering).

The precast carriageway slabs were made off-site and shipped to and stored on site prior to laying. They were hoisted with slings and rested on two transverse girders (overlapping each flange by 4 cm, with a 13 cm joint between adjacent slabs). Before each slab was set into its permanent position, its post-tensioning sheathes were coupled to the sheathes in the preceding slab, for this could not have been done afterwards for want of sufficient clearance (Figure 4).

Las prelasas de calzada fueron prefabricadas en una planta externa y transportadas y acopiadas a pie de obra, antes de su colocación. Para ello, se izaron mediante unas eslingas y, posteriormente, cada una se apoyó sobre dos vigas transversales (su apoyo sobre éstas era 4 cm sobre cada ala, quedando una junta de 13 cm entre prelasas contiguas). Antes de dejarlas apoyadas en su posición definitiva, se conectaron los manguitos que unen las vainas de postesado de ambas prelasas, porque más tarde no hubiera habido holgura suficiente para colocarlos (Figura 4).

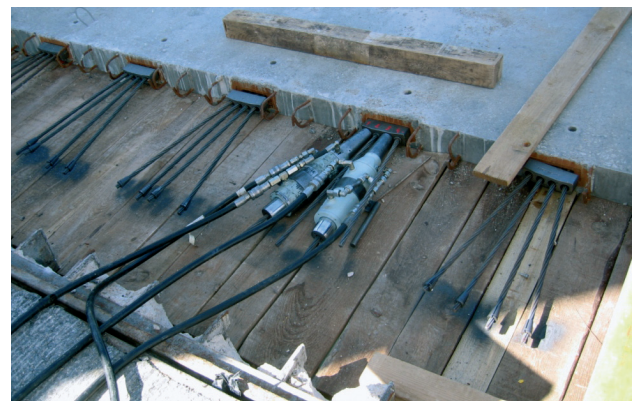
Figura 5. Tesado de la losa de calzada con juntas entre tramos prefabricados ya hormigonadas.

Figure 5. Tensioning the carriageway slab (after casting concrete in the joints between precast sections).

The tendons were tensioned with four jacks connected to two stations to transfer the force at the same time to each pair of jacks. Two such set-ups were operated simultaneously, one at each side of the bridge. The equipment on one side tensioned strands 1 and 3 and re-tensioned strands 2 and 4, while the equipment on the other side did the opposite (Figure 5).

El tesado de cada tendón se hizo con cuatro gatos conectados a dos centrales, de manera que la fuerza se transmitía a la vez a cada pareja de gatos. Se utilizaron dos equipos funcionando simultáneamente, uno a cada lado del puente. Con uno de los equipos se tesaban los cordones 1 y 3 y se retesaban los 2 y 4 en uno de los lados, actuando de manera opuesta en el otro lado del puente (Figura 5).

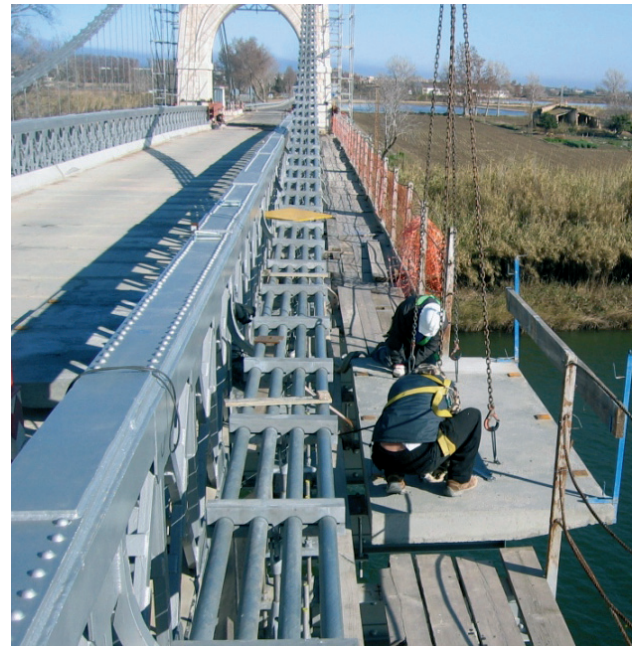
Figura 6. Trabajos de colocación de las aceras prefabricadas.
Figure 6. Laying precast walkway slabs.

These slabs were laid after the cable system was replaced on the bridge. Laying was conducted from mid-span toward the ends symmetrically, i.e., successively left and right and on the Amposta side and the La Aldea side, so that neither side of the deck had over two slabs more than the other at any given time (Figure 6). The end slabs, two on each side, were not laid until the new end transverse girders were installed.

El montaje de estas losas se realizó al finalizar el proceso de sustitución del sistema de cables del puente. Se fueron colocando desde el centro hacia los extremos y de forma simétrica, es decir, a izquierda y derecha y lado Amposta y La Aldea sucesivamente, de manera que en ningún momento hubo más de dos losas colocadas de diferencia entre ambos lados del tablero (Figura 6). Las losas extremas, dos en cada lado, no se colocaron hasta que fueron instaladas las nuevas vigas transversales extremas.

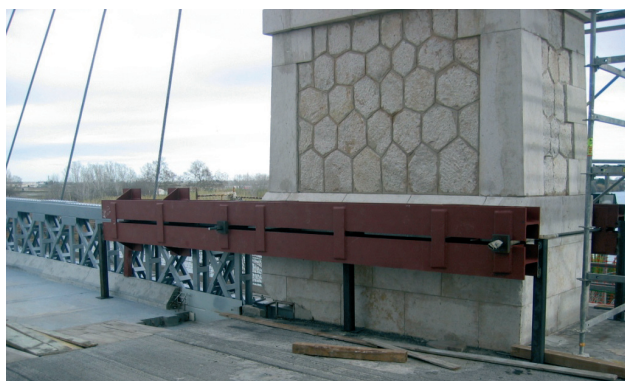
Figura 7. Sistema de bloqueo del tablero.
Figure 7. Deck blocking system.

Essentially, these structures consisted in two compound girders, each comprising two wide flange shapes set on uprights secured at the same elevation as the top chord on the stiffening girder. These beams ran along opposite sides of the pier shaft and were joined with two 600 kN prestressed bars set

Básicamente, cada una de estas estructuras estaba formada por dos vigas empresilladas, compuestas a su vez por dos perfiles HEB, que se montaron apeadas a la altura del cordón superior de la viga de rigidez. Estas vigas se unieron entre ambos lados de cada fuste del pilono, a través de dos barras pretensadas a 600 kN, y se apoyaron contra el paramento a través de neoprenos (Figura 7).

against the other two sides of the pier. Their impact against the deck surface was buffered by neoprene pads (Figure 7).

Under this arrangement and in normal conditions (no strong wind), the stiffening girder and the structure would not interfere with one another and the deck would be free to move vertically. If the deck were to move horizontally as a result of wind action, however, the top chord on the stiffening girder would be arrested by the provisional block, butting up against the neoprene pads.

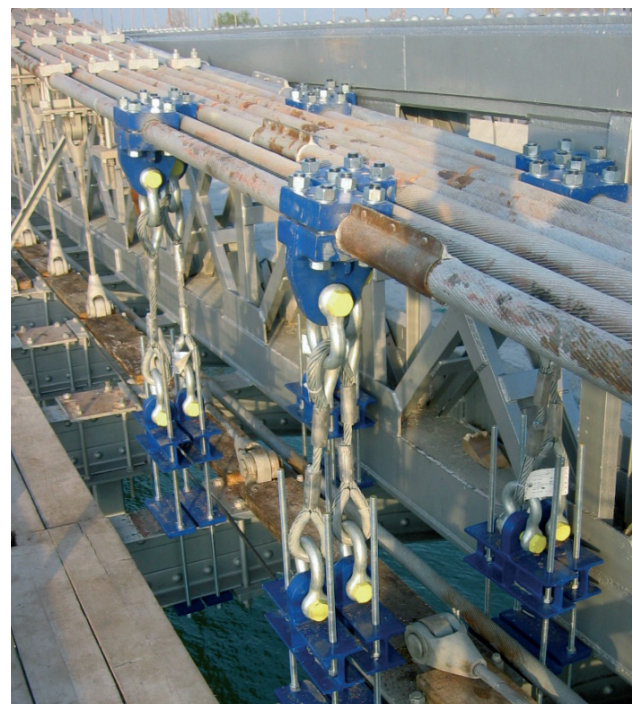
Figura 8. Péndolas provisionales cortas.
Figure 8. Provisional short suspenders.

Each of the provisional suspenders consisted in eight cables in two groups of four, which were attached to the initial main cables via individual bands. Each hanger was attached to the deck with two steel plates, one over the top and the other under the bottom flange of the transverse girder, joined by threaded rods. This arrangement made it possible to adjust the length and consequently ramp the tensioning and de-tensioning of the suspenders during load transfers (Figure 8).

The ultimate load for the 18 mm diameter cables comprising the hangers was 200 kN. Assuming the maximum working load to be half the ultimate load, the bearing capacity per suspender (eight cables each) during load transfer was 800 kN, comfortably accommodating the 500 kN required.

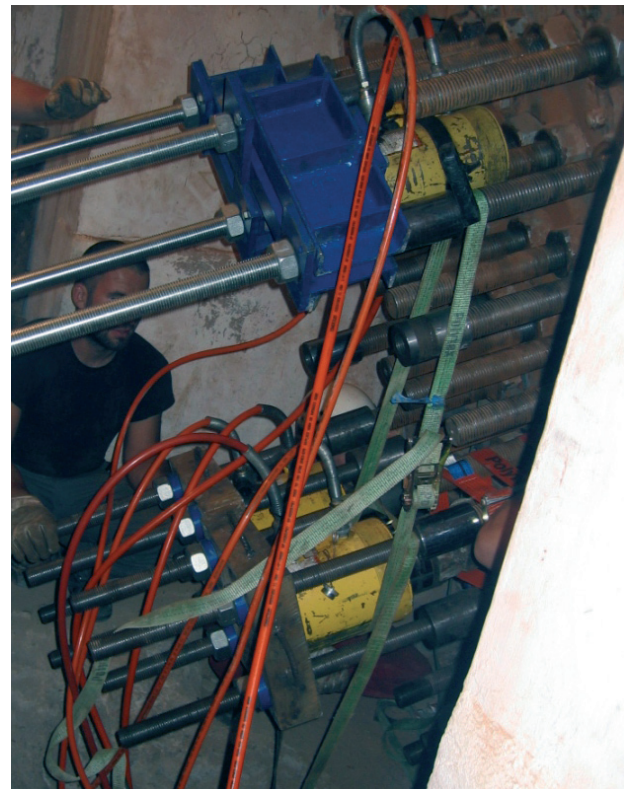
Figura 9. Tesado de cables desde las cámaras de anclaje.
Figure 9. Tensioning cables from anchorage chambers.

anclaje, hubo que mecanizar manguitos a medida para cada una de las barras del emparrillado. El tesado o destesado de estos cables se realizó apoyando el gato sobre el emparrillado, de forma que al accionarse empujaba una viga o placa que tiraba de dos o cuatro barras de extensión, respectivamente. La operación se completaba con el giro de las tuercas del terminal o, según el estado de las mismas, con la interposición de chapas (Figura 9).

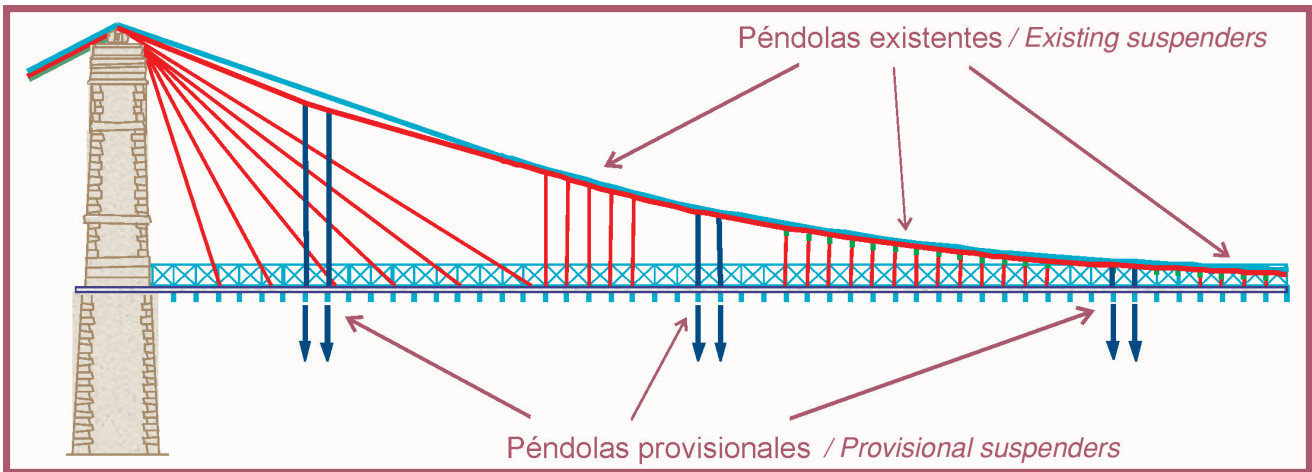
Figura 10. Montaje de péndolas provisionales y primeros escalones de transferencia de carga.
 Figure 10. Positioning provisional suspenders and initiating load transfer.

The provisional suspenders were tensioned beginning at the two ends of the bridge and working symmetrically toward mid-span, on the right and left, first from the Amposta side (first suspender on the left and right), and next the symmetrical suspender on the La Aldea side, and so on successively (Figure 10). The same intermediate steps in these operations were always the same: first, chain blocks were placed on the

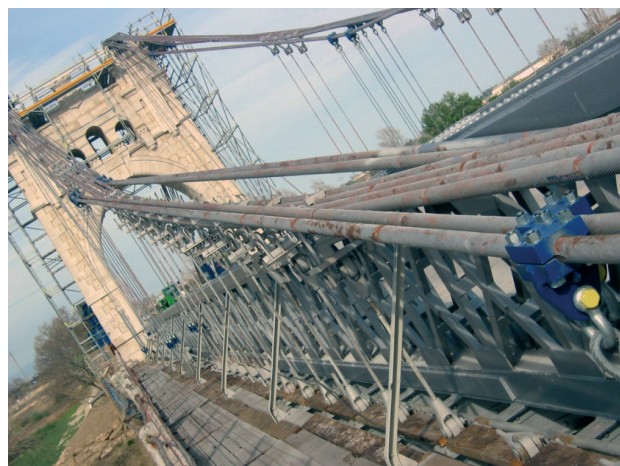
Figura 13. Sistema de cables durante la transferencia inicial de cargas.

Figure 13. Cable system during initial load transfer.

When 40 per cent of the load had been transferred, the outer side of the bands was severed, completely releasing the connection between the external and middle cables, with the provisional suspenders attached only to the former and the initial suspenders only to the four middle cables. Similarly, the outer part of the bands was severed in the hangers closest to the abutments so they would not interfere with the descent of the external and middle main cables in subsequent load increments. The top band clasps on the initial suspenders closest to mid-span were removed so these hangers would not interfere with the rise of the external cables or therefore with the concomitant formation of the respective polygon (Figure 13).

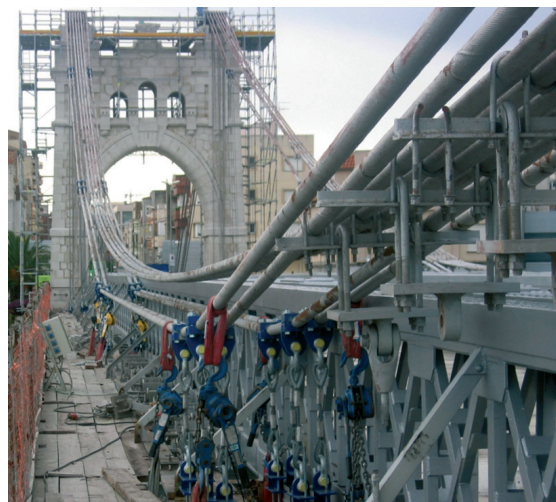
Figura 14. Retirada de péndolas con eslingas y polipastos.

Figure 14. Suspender removal with slings and chain blocks.

As bands and clasps were severed, the external cables adopted a polygonal shape, connecting the provisional hangers linearly, while the middle cables rose by nearly 20 cm between the two sets of short suspenders (Figure 14). This operation

Since some of the initial hangers were still partially loaded, textile slings and 60 kN hoisting blocks, anchored to the transverse girders and wrapped around the four middle cables, were used to unload each suspender and ensure safe removal.

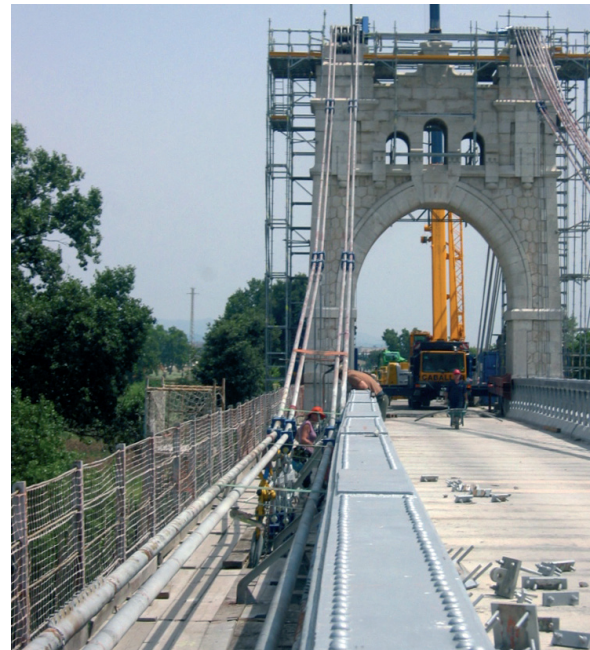
Figura 15. Sistema de cables finalizada la transferencia de cargas a las péndolas provisionales.

Figure 15. Cable system after conclusion of load transfer to provisional suspenders.

Una vez retiradas todas las péndolas antiguas, los tirantes y el cable horizontal, y destesados los cables de retenida, el tablero se encontraba sustentado únicamente por las péndolas provisionales y, a través de ellas, por los cables principales exteriores (Figura 15).

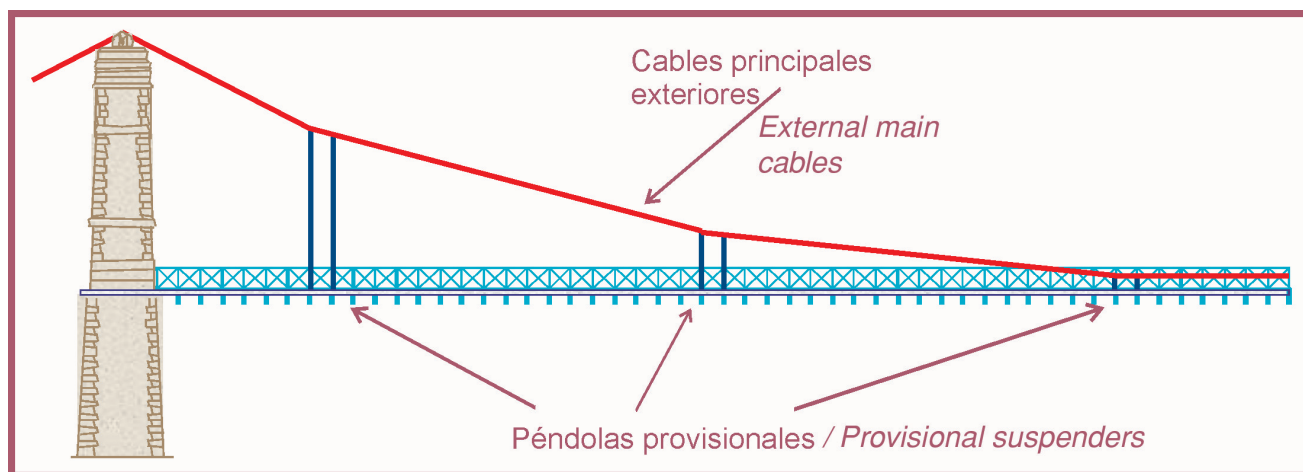
Figura 16. Puente suspendido por cables principales exteriores antiguos y péndolas provisionales.
 Figure 16. Bridge suspended from initial external cables and provisional suspenders.

Entonces, se retiraron los cables principales antiguos interiores (Figura 16), cuyo peso era 60 kN. Este proceso se inició destesando completamente cada uno de los

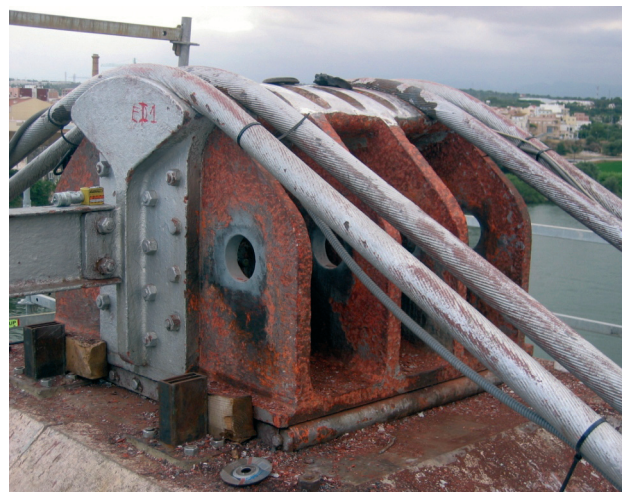
Figura 17. Una de las sillas durante la rehabilitación.
Figure 17. Saddle during rehabilitation.

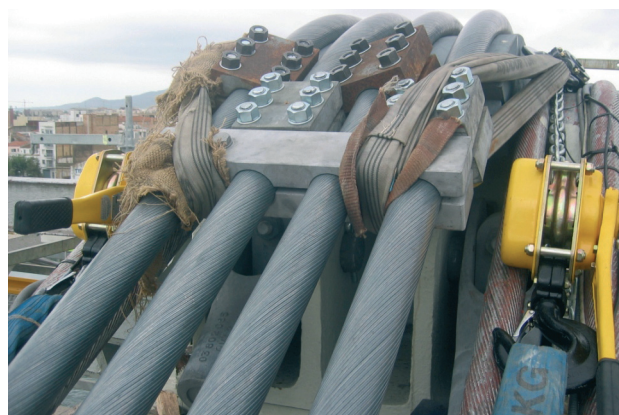
Figura 18. Sistema antideslizante de los cables principales nuevos.
Figure 18. Anti-slip system for new main cables.

consisting in provisional guylines and an anti-slip facility for the new cables.

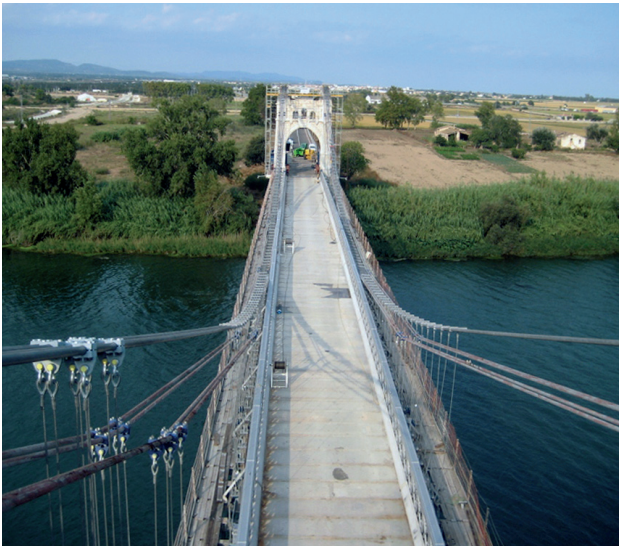
Figura 19. Cables durante la transferencia de cargas del sistema provisional al definitivo.
 Figure 19. Cables during load transfer from provisional to permanent system.

new suspenders and from there to the cables. In this process, the hangers involved were progressively mounted to their permanent length, which entailed their loading. As the new suspenders were positioned, loads began to be transferred from the initial to the new main cables (Figures 19 and 20).

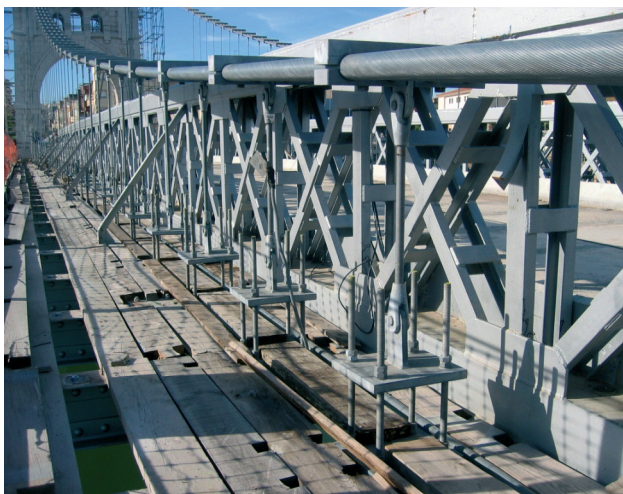
Figura 24. Nuevas péndolas y sus sistemas de unión.
Figure 24. New suspenders and joining systems.

Se instalaron un total de 69 péndolas por cada lado. Para colocarlas, se utilizaron polipastos de cadena que se amarraron, por un lado, a los nuevos cables y, por el otro, a las vigas transversales, introduciéndoles la carga

necesaria para poder llegar a realizar la conexión de la péndola, con su regulación centrada. Una vez realizada ésta, se quitaron los polipastos y la péndola quedó cargada (Figura 24).

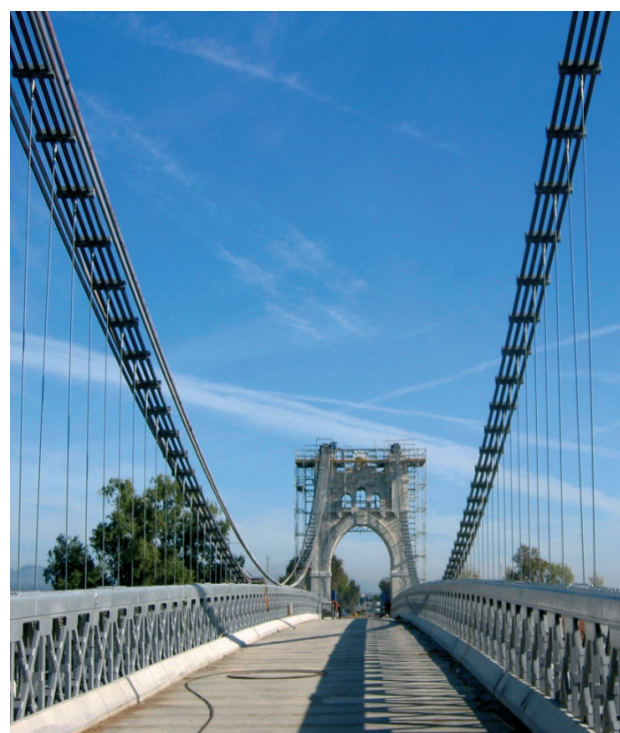
Figura 25. Cables nuevos finalizada la transferencia de carga.
Figure 25. New cables after load transfer.

Concluidas las operaciones de transferencia de cargas al nuevo sistema, se realizó el destesado total de las péndolas provisionales. De este modo, se consiguió transferir el 100 por cien de la carga a los cables principales nuevos (Figura 25).

After the load was fully transferred to the new system, the provisional suspenders were completely de-tensioned, and the new main cables received 100 per cent of the load (Figure 25).

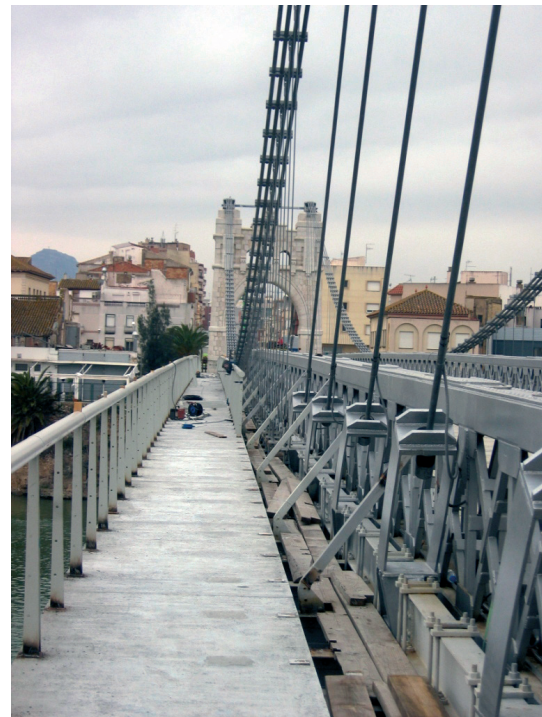
Figura 26. Nuevos tirantes y sus terminales.
Figure 26. New stays and terminals.

Retiradas las péndolas provisionales antiguas, se colocaron los nuevos cables de retenida, con un tesado parcial de 215 kN en el lado Amposta y 226 kN en el de La Aldea, y los tirantes con la regulación del terminal centrada, esto es, ± 4 cm. A continuación se destesaron parcialmente las péndolas provisionales nuevas a 316 kN (Figura 26) y se instaló simultáneamente el cable horizontal.

Once the initial provisional suspenders were removed, the new guylines were laid and partially tensioned to 215 kN on the Amposta side and 226 kN on the La Aldea side. The stays were also positioned with their adjustment rods centred, i.e., ± 4 cm. The new provisional suspenders were then partially de-tensioned to 316 kN (Figure 26) and the horizontal cable was simultaneously installed.

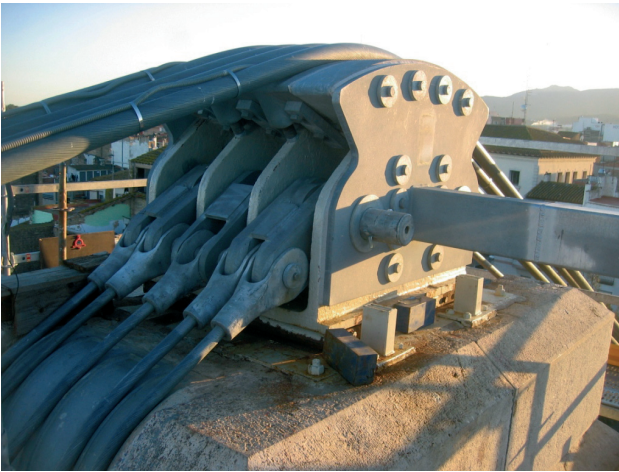
Figura 27. Una de las sillas rehabilitada, mostrando la cara de los terminales de tirantes.

Figure 27. Rehabilitated saddle: stay termination side.

La rehabilitación de las sillas se completó con la retirada de sus nervios laterales, así como del puntal que las arriostraba. Se les añadieron los suplementos de aumento de radio de giro laterales y las tapas laterales (Figuras 27 y 28). También se colocaron los nuevos perfiles transversales que unen ambas sillas para compensar las fuerzas horizontales desequilibradas.

Saddle rehabilitation was concluded with the removal of the lateral ribs and the upright that braced them. The side supplements designed to enlarge the radius of curvature were positioned, along with the side covers (Figures 27 and 28). The two saddles were also joined transversely to offset imbalanced horizontal forces.

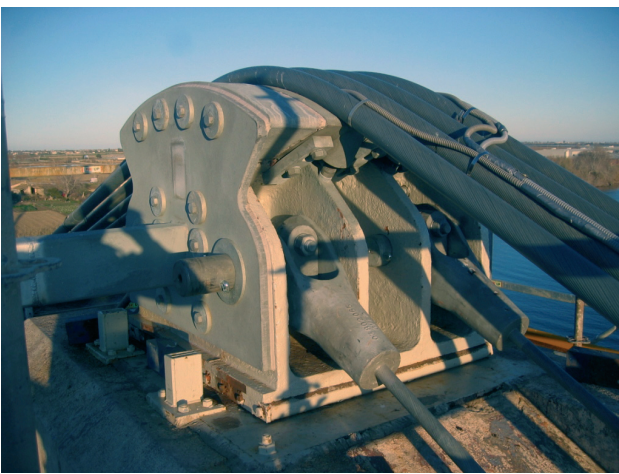
Figura 28. Una de las sillas rehabilitada, mostrando la cara de los terminales de cables de retenida.

Figure 28. Rehabilitated saddle: guyline side.

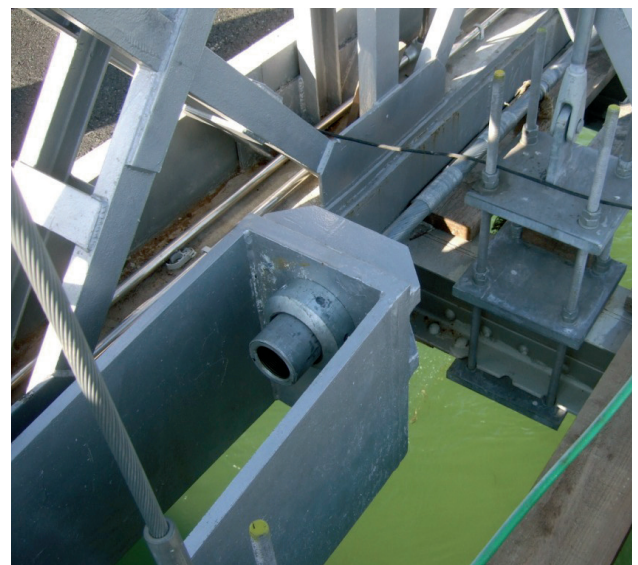
Figura 29. Nuevo cable horizontal y su terminal activo.

Figure 29. New horizontal cable and active termination.

The deck was paved and with the bridge permanently loaded, the horizontal cable was tensioned (Figure 29), the loads on all the (main, guyline and stay) cables were recorded, the positions of the saddles were noted and a full topographic survey was conducted.

Concluida la pavimentación del tablero y con el puente en estado de carga permanente, se tesó el cable horizontal que quedaba pendiente (Figura 29), se registraron las cargas de todos los cables (principales, de retenida y tirantes), se tomaron las posiciones de las sillas y se realizó una topografía completa.

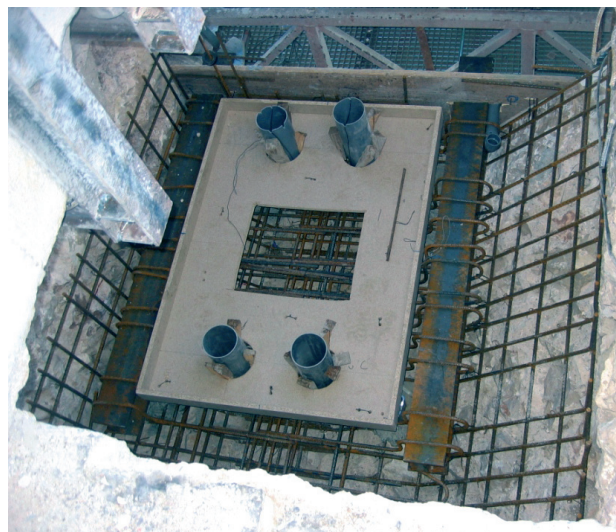
Figura 30. Interior de las cámaras de los apoyos durante su construcción.

Figure 30. Support chamber interiors during construction.

Posteriormente, finalizada la demolición, se construyó la solera. En ella se dejaron embebidos los perfiles metálicos que formarían parte de la plataforma volada de tramex que permitirá el acceso a las cámaras. También se dejaron cuatro huecos en la misma para alojar las patas de los apoyos POT (Figura 30). Luego se hormigonaron los muros laterales de los huecos y se demolió la zona de la calzada que se reemplazaría por una nueva losa continúa junto con los techos de estos huecos.

The demolition work was followed by construction of the floor slab. The steel grids that would form part of the cantilevered platform from which the chambers were to be accessed were embedded in this slab. Four openings were also made to house the POT bearing legs (Figure 30). The side walls for these openings were then cast in concrete and the area of the carriageway that would be replaced by a new continuous slab was demolished, along with the ceilings over the openings.

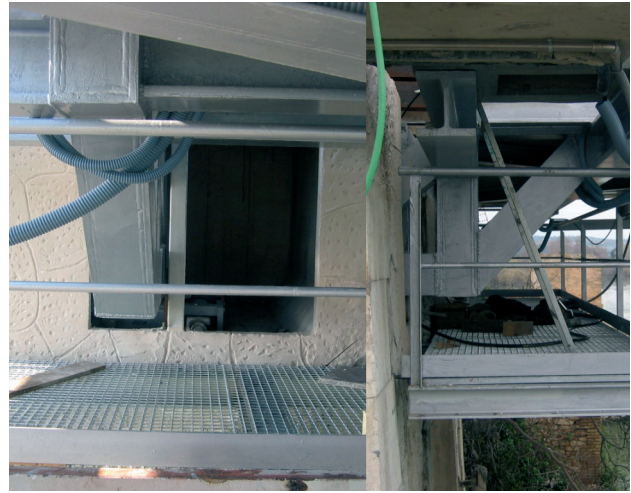
Figura 32. Exterior de las cámaras de apoyos y sus accesos.
Figure 32. Support chamber exteriors and accesses.

These platforms were built by extending the cantilevered shapes that constitute the access floor to the support chambers. The platforms have grid flooring, a perimeter railing and a stairway (Figure 32).

Estas plataformas se materializaron mediante la prolongación de los perfiles en voladizo que constituyen el suelo del acceso a las cámaras de apoyo. Las plataformas se completan con un suelo de tramex, una barandilla en su perímetro y una escalera de acceso a este nivel (Figura 32).

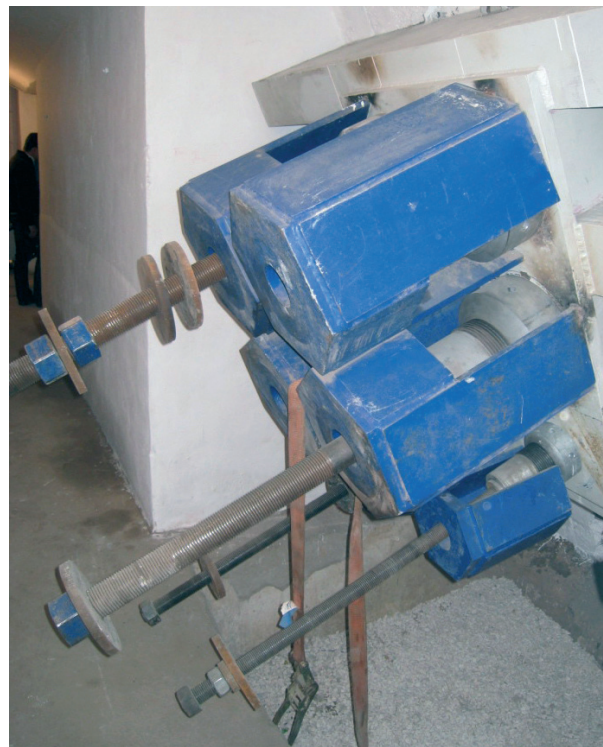
Figura 33. Interior de las cámaras de anclaje rehabilitadas.
Figure 33. Rehabilitated anchorage chamber interiors.

Con el fin de solucionar los problemas de acumulación de agua que había habido anteriormente, se construyeron unas cunas de drenaje, con una primera capa de cascotes cerámicos que absorbe el agua, bajo una segunda capa de gravilla (Figura 33).

Drainage cradles were built consisting in an under layer of clay-based rubble to absorb the water, and an over layer of gravel to solve the water ponding problems identified prior to bridge rehabilitation (Figure 33).

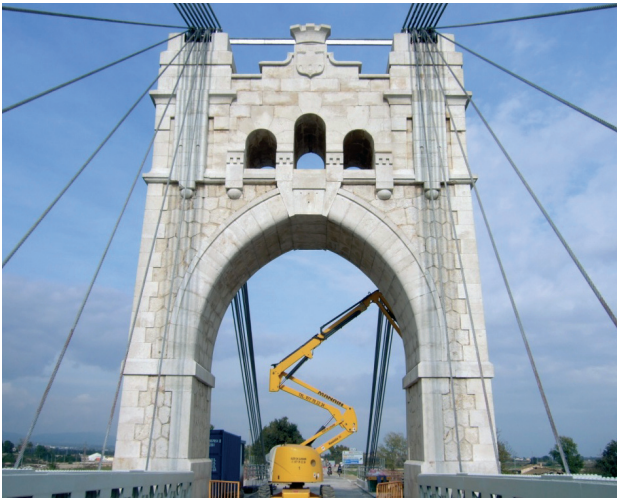
Figura 34. Pilono una vez rehabilitado.
Figure 34. Rehabilitated pier.

Los pilonos se limpiaron mediante chorro de agua y arena (Figura 34).

The piers were cleaned with sand-containing hydro-jet technology (Figure 34).

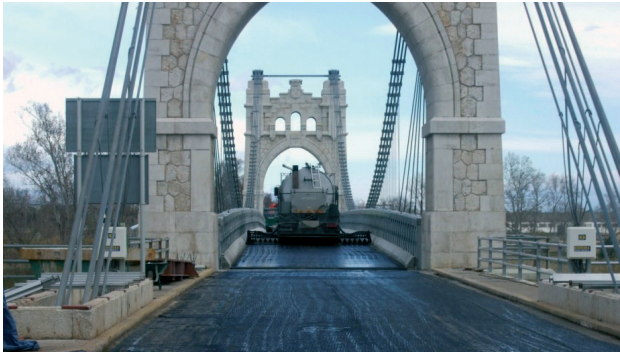
Figura 35. Trabajos de pavimentación.
Figure 35. Paving operations.

A continuación se realizó la impermeabilización del tablero prevista en el proyecto y se pavimentó el puente con una mezcla bituminosa del tipo S12 de 5 cm de espesor. Se fresaron y pavimentaron también las dos zonas adyacentes de acceso al puente (Figura 35), y se pintó la señalización horizontal. Luego se colocaron los tubos de desagüe de los sumideros y sus rejillas (Figura 36) y la junta de dilatación en cada extremo del puente (Figura 37).

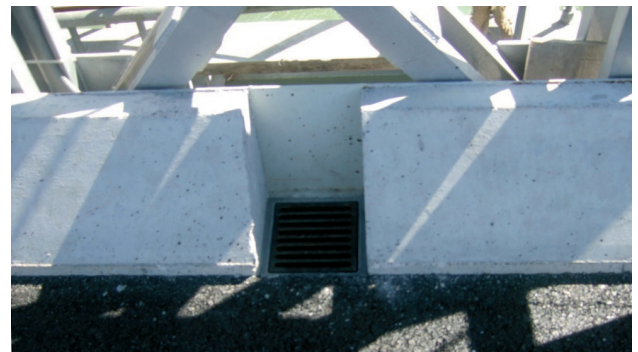
Figura 36. Detalle de sumideros y bordillo.
Figure 36. Detail of sump and kerb.

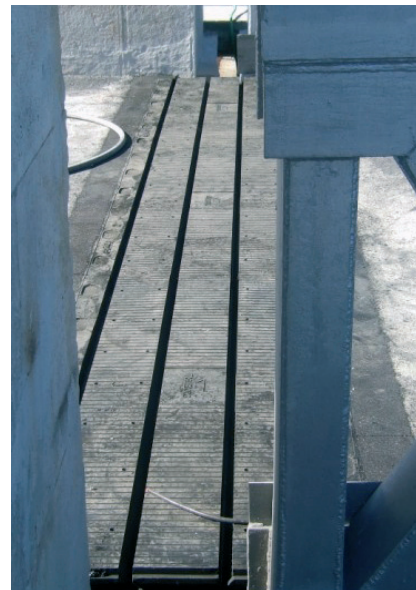
Figura 37. Junta de la calzada.
Figure 37. Carriageway joint.

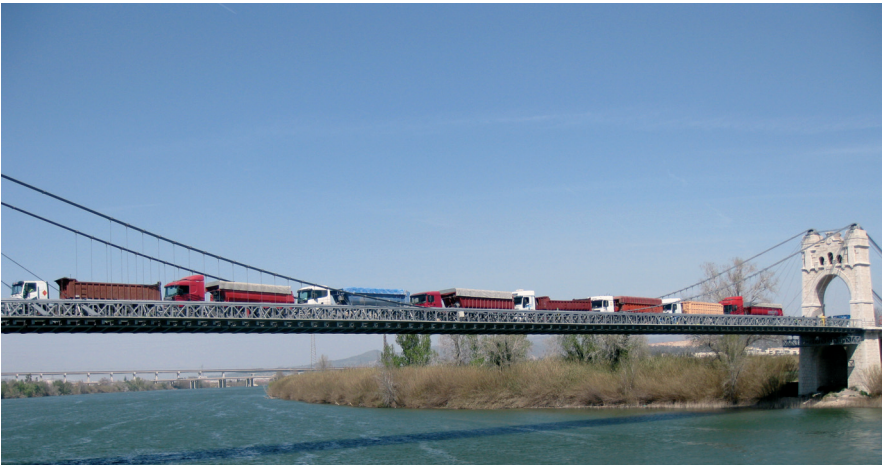
Figura 38. Prueba de carga.
Figure 38. Load test.

The test was begun by loading the bridge asymmetrically with four lorries, i.e., placing them from one side of the bridge to mid-span, centred over the carriageway. The following load state consisted in driving the other four lorries onto the opposite side of the bridge, likewise centred on the carriageway to induce symmetric loading (Figure 38).

Con la prueba de carga se comprobó el correcto comportamiento del puente, ya que los resultados de los controles coincidieron prácticamente con las previsiones teóricas, destacando que la recuperación del tablero fue del 99 por ciento del valor previsto.

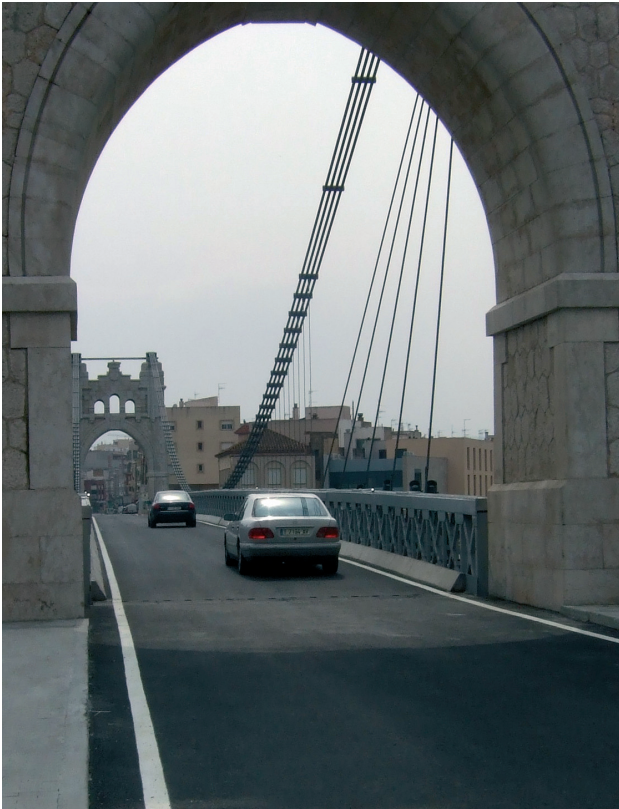
Figura 39. Tablero terminado.
Figure 39. Finished deck.

The carriageway slab was demolished and rebuilt with a series of HP-35/P/20/IIIa precast concrete plates 14 cm thick, 1.10 long and a width that concurred with the distance between the stiffening girders, 5.60 m. These slabs were built to rest on the transverse girders and joined by cast-in-place concrete. The slab was post-tensioned with nine 4T15 cables to ensure permanent compression and thereby improve durability, for the initial deck was one of the members that exhibited the greatest deterioration. A kerb with a New Jersey type barrier was cast in place along the edges of the carriageway to protect the longitudinal girders from possible vehicle impact (Figure 39).

La losa de la calzada fue reconstruida, después de su demolición, utilizando una serie de placas prefabricadas de hormigón HP-35/P/20/IIIa, de 14 cm de espesor, 1,10 m de largo y 5,60 m de ancho, que es la distancia entre las vigas de rigidez. Estas placas se apoyan en las vigas transversales y se unieron mediante hormigonado "in situ". La losa se postesó con nueve cables de 4T15, para garantizar que está permanentemente comprimida y, por tanto, mejorar las condiciones de durabilidad del tablero, que es uno de los elementos que más se habían deteriorado de la estructura original. En los bordes de la calzada se ha construido un bordillo "in situ", con perfil similar al de una barrera tipo "New Jersey", a fin de proteger las vigas longitudinales del posible impacto de los vehículos (Figura 39).

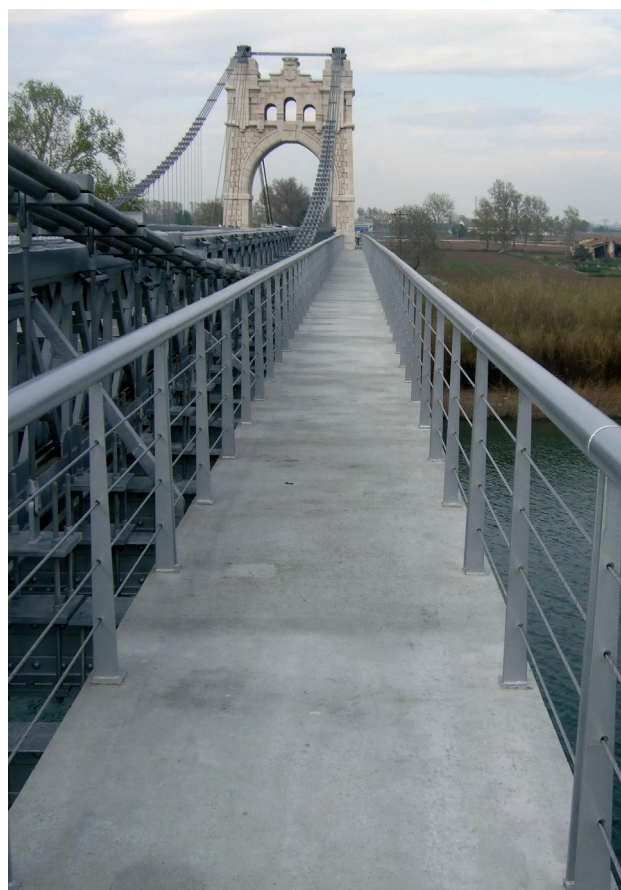
Figura 40. Nueva acera terminada.
Figure 40. Finished walkway.

The original walkways were replaced by new wider members made of HA-30/P/20/IIIa precast concrete slabs 1.50 m wide and 3.70 m long with a maximum thickness of 21 cm in the area resting on the transverse girders and a minimum of 9 cm at the cantilevered edges (Figure 40). They have built-in tubing and collection boxes for service ways, plates to attach the railings and manholes to access the support chambers.

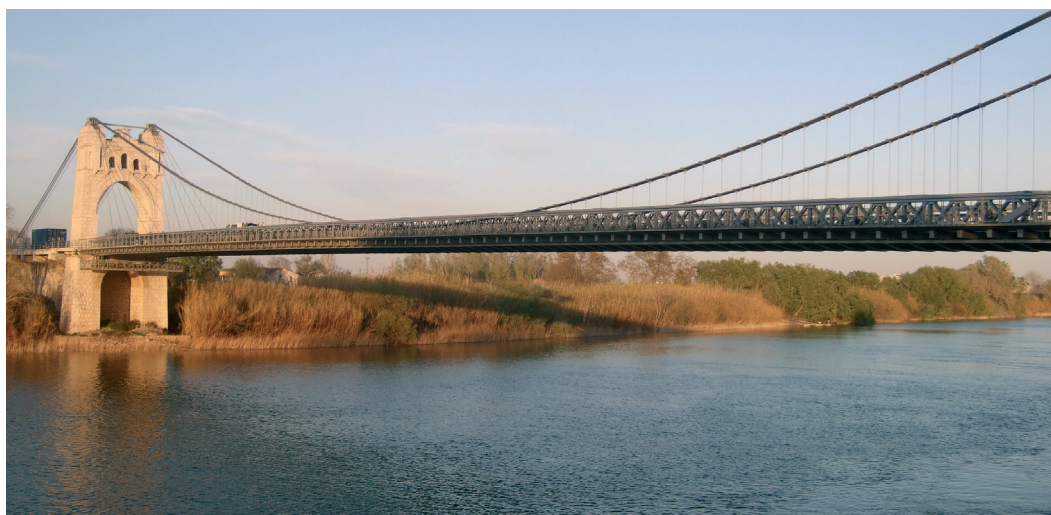
Figura 41. Sistema de cables definitivo.
Figure 41. Permanent cable system.

Lastly, the system comprises eight guylines, two per saddle, that run from each pier to the anchorage block. Their mission is to offset the horizontal forces generated on the saddle by the difference between the slanted stay and main cable angles. These are also 40-mm diameter, locked coil galvanized steel cables.

Todos estos cables son de acero con una tensión de rotura superior a 1.570 N/mm^2 , las péndolas de barra son de acero de 275 N/mm^2 de límite elástico. Además, todos los cables permiten regulación.

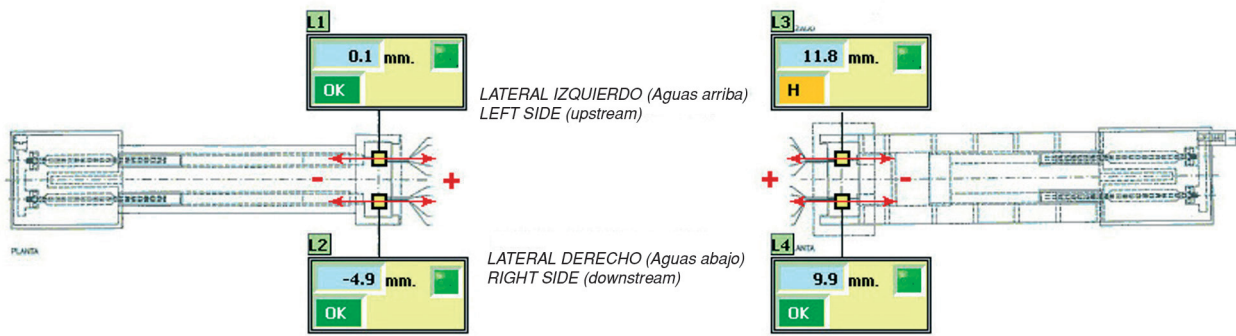
Figura 42. Sistema de instrumentación. Gráfico de control.
Figure 42. Instrumentation system. Monitoring graph.

The system is computerized to record and store the data. Specific software is at hand to access the information and check the performance of the members instrumented (Figure 42).

El sistema está informatizado, de forma que se pueden registrar y almacenar los datos obtenidos, teniendo la posibilidad de acceder a la información deseada y comprobar el funcionamiento de los elementos instrumentados a través de un programa específico (Figura 42).

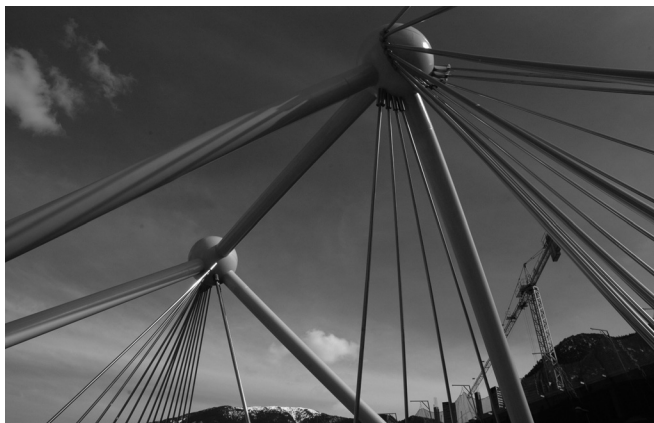
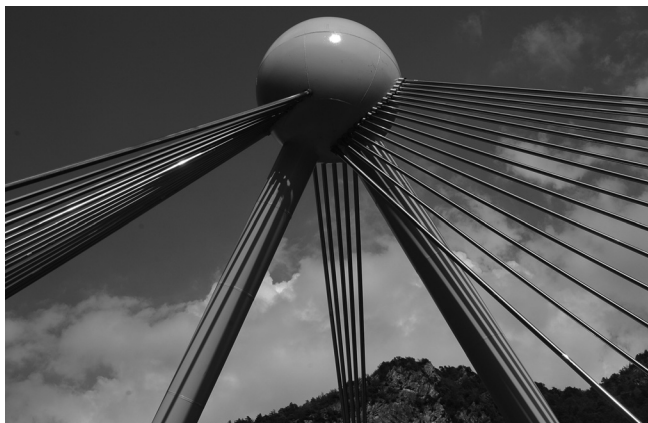
Figuras 4a y 4b. Esferas de anclajes de los tirantes de los dos puentes.

Para conseguir cantos mínimos en unos tableros irregulares como los de estos puentes, sin posibilidad de apoyarlos en puntos intermedios en el cauce del río como ocurre en ambos casos, es preciso apoyarlos en todo su contorno. Esto se consigue apoyando directamente sobre los estribos los bordes definidos por ellos, y apoyando elásticamente los bordes libres mediante tirantes. La irregularidad de los bordes da lugar a unas geometrías irregulares de los tirantes, sea cual sea el sistema de atirantamiento que se utilice. Esta irregularidad nos ha llevado a atirantar los tableros desde un elemento geométrico que permita cualquier geometría espacial de los tirantes. La figura geométrica que mejor resuelve este problema es la esfera, en la que se pueden anclar los tirantes en cualquier dirección que queramos fijar. Por ello en ambos puentes se han utilizado esferas para anclar los tirantes que soportan el tablero (Figuras 4a y 4b).

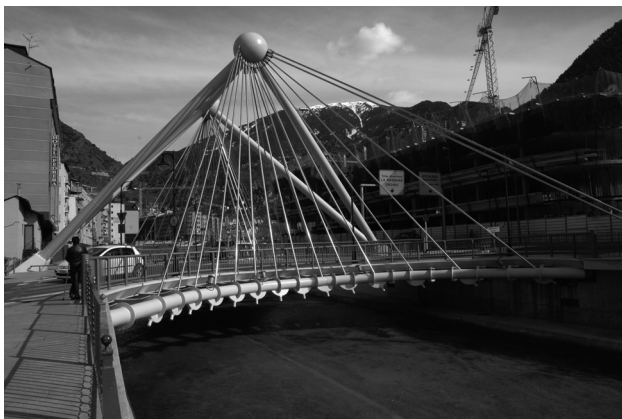
Figura 6. Vista del puente de París desde aguas abajo.

Como hemos dicho, la geometría de los ramales obliga a una geometría irregular de los tirantes de cuelgue, y por ello los elementos de anclaje de los tirantes se han materializado en dos esferas, una por cada ramal. Estas dos esferas, de 2,2 m de diámetro y 40 mm de espesor, se conectan entre sí mediante un tubo de 660 mm de diámetro, y se apoyan en dos puntos, uno en cada orilla, con tubos que parten de las esferas, formándose así un tetraedro con los cinco tubos del mismo diámetro que forman la estructura (Figuras 6 y 7).

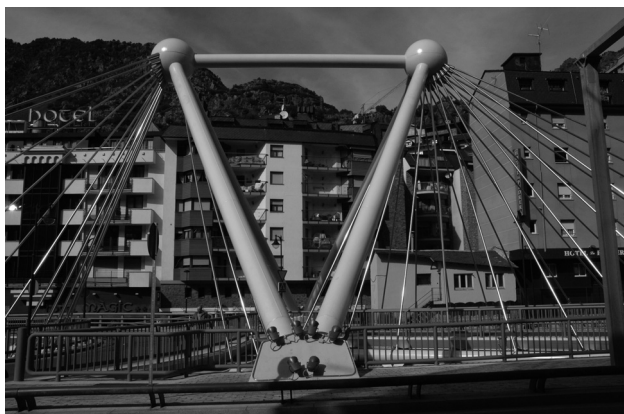
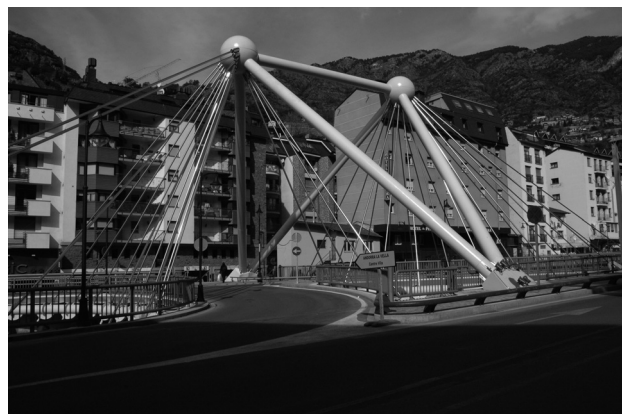
Figura 7a y 7b. Estructura superior del puente de París.

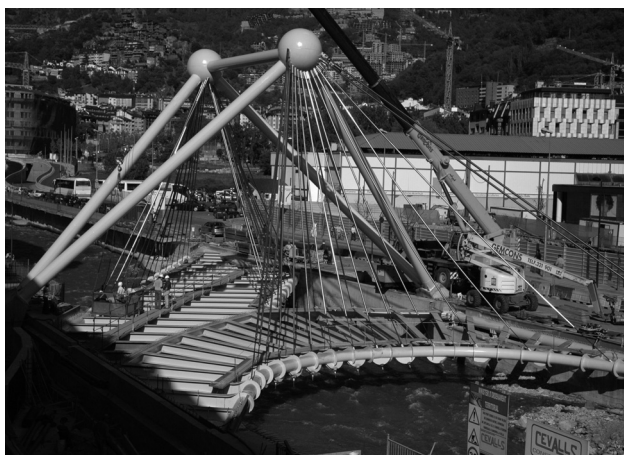
Figura 9. Estructura del tablero del puente de París.

costillas se abren en sus extremos para abrazar los tubos de borde. En la intersección de los ramales, los tubos se han sustituido por una viga en doble T de 0,40 m de canto, unida a las vigas transversales. Estas vigas transversales son paralelas entre sí y ortogonales al eje, en el ramal oblicuo y radiales en el ramal curvo (Figura 9). Las líneas de apoyo sobre los estribos se han resuelto también con tubos de 508 mm de diámetro, y a partir de estos tubos se han materializado los apoyos que, como hemos visto, son de diferentes tipos.

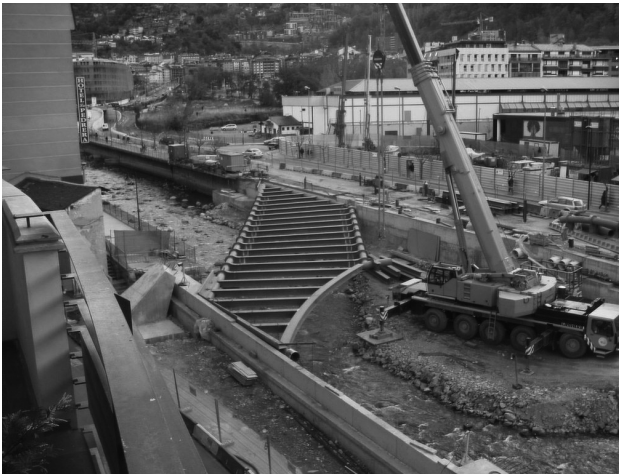
Figura 10. Montaje de la primera fase del tablero.

El tablero se dividió en cuatro partes para el montaje. La primera comprendía el tramo recto oblicuo, que se fabricó paralelamente al cauce del río en el lado de la calle Consell d'Europa, y una vez terminado se montó mediante una grúa (Figura 10). Posteriormente se montó una parte del tramo curvo formada por el tubo de contorno exterior y un tramo del tubo de apoyo sobre un estribo. La tercera parte incluía el otro tubo curvo, y la cuarta un tramo del tubo de apoyo del otro estribo. Después de empalmar estas cuatro piezas se soldaron las costillas del ramal curvo. Una vez terminada la estructura metálica del tablero se fijó a los estribos mediante las barras de anclaje.

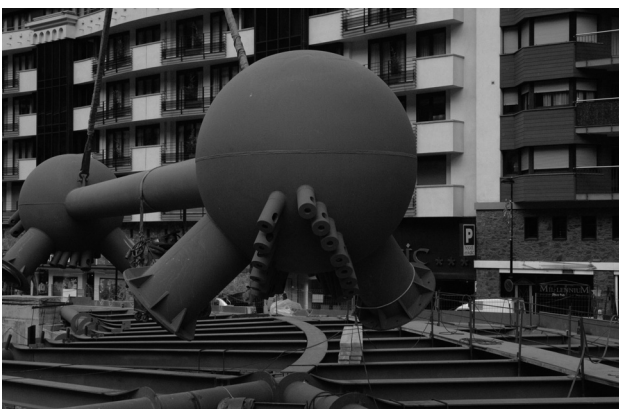
Figura 11. Montaje de la pieza superior de la estructura.

La estructura superior se dividió en nueve piezas para el montaje: a) las cuatro piezas de fijación a los cimientos de los tubos de apoyo de las esferas; b) los cuatro tubos que sirven de apoyo a las esferas, excepto sus extremos; y c) las dos esferas junto con el tubo que las une, y el arranque desde las esferas de los tubos de apoyo (Figura 11). En el empalme superior de los tubos de apoyo se colocaron unas bridas metálicas que se atornillaban inicialmente para fijar el conjunto. Los tubos se soldaron inicialmente a las piezas de arranque, después se empalmaron a las esferas y se retiraron las bridas. El montaje se hizo mediante tres grúas para sostener las esferas y los tubos.

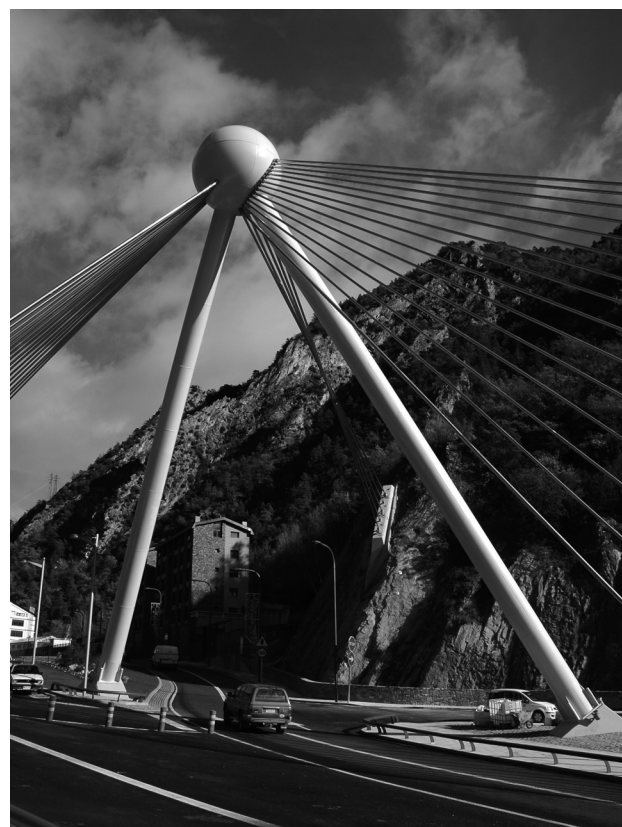
Figura 14. Bípode de apoyo de la esfera.

En principio se pensó sustentar la esfera en cuatro patas apoyadas dos a dos en una y otra orilla, pero esta solución no fue viable porque no se pudieron hacer los apoyos de la orilla derecha, debido a la falta de disponibilidad de los terrenos necesarios para ello. Por ello se utilizaron únicamente dos puntos de apoyo en la orilla izquierda, y se creó un bípode para apoyar la esfera (Figura 14). La estabilidad del bípode se consiguió mediante unos tirantes anclados a la roca de la ladera contigua al puente (Figura 15).

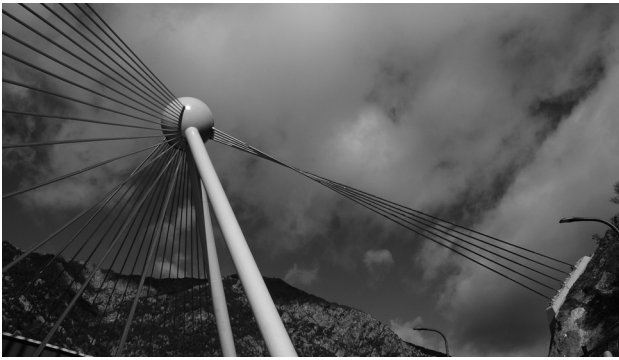
Figura 15. Tirantes anclados en la roca.

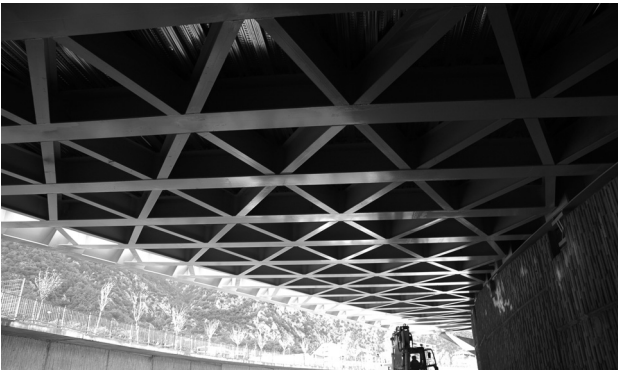
Figura 16. Vista inferior del tablero.

La idea inicial de la estructura del tablero era crear unas vigas principales metálicas en doble T de alma llena con una dirección próxima a la normal al cauce, aunque ello no es posible porque el cauce es curvo y las vigas principales se han hecho paralelas. Estas vigas principales se unen mediante unas vigas secundarias trianguladas, con dos direcciones, de forma que el tablero se convierte en un entramado triangulado en planta. Estas vigas secundarias sirven para el reparto de flexiones entre las principales, y para transmitir las fuerzas horizontales de los tirantes, porque para ello no era suficiente la losa de hormigón.

Del cálculo de esta losa triangulada en planta se obtuvo que la flexión en las vigas secundarias era mayor de lo esperado, lo que obligó a hacerlas también de alma

llena, aunque con menor sección que las principales (Figura 16).
