REHABILITACIÓN DEL PUENTE DE AMPOSTA

Obras de rehabilitación del puente colgante de Amposta

Amposta bridge - Rehabilitation works

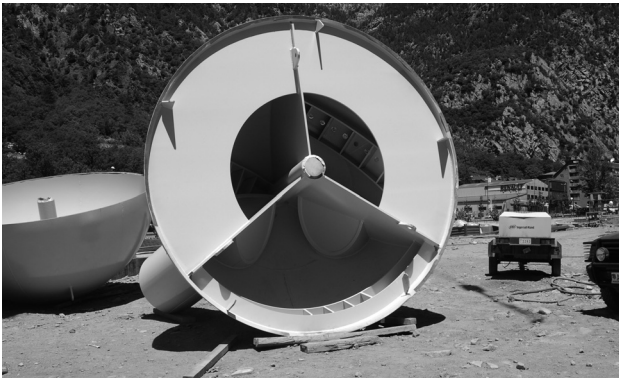
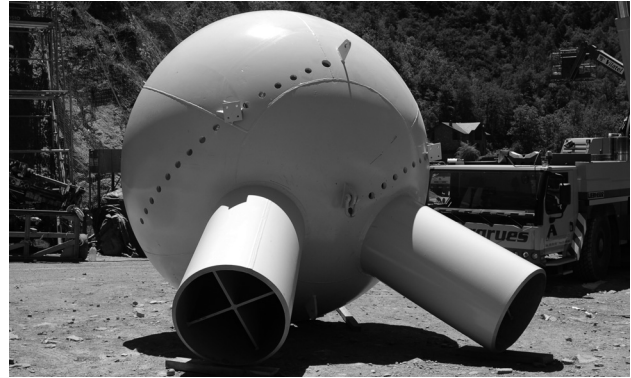
Figuras 19a y 19b. Las semiesferas del puente de Madrid antes del montaje.

Como hemos visto, la estructura superior está formada por una esfera de 4 m de diámetro (Figuras 19a y 19b) donde se anclan los tirantes que soportan el tablero y los tirantes de compensación, que se anclan en el otro extremo a la roca. La esfera se apoya en un bípode formado por dos tubos de un metro de diámetro.

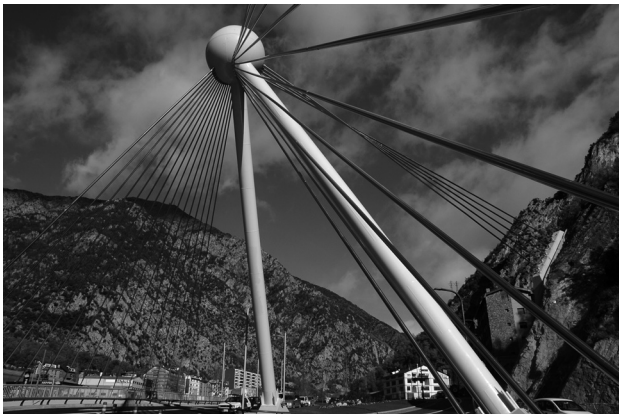
Figura 20. Tirantes soporte del tablero y tirantes de fijación de la esfera.

Los tirantes están formados por barras de 50 mm o de 75 mm de diámetro, según la carga a resistir, y los que unen la esfera a la roca son todos de 75 mm. Todas las barras son de acero 85/105. Estos tirantes tienen doble

protección: una funda de plástico adherida a la barra y una vaina exterior de acero inoxidable (Figura 20).

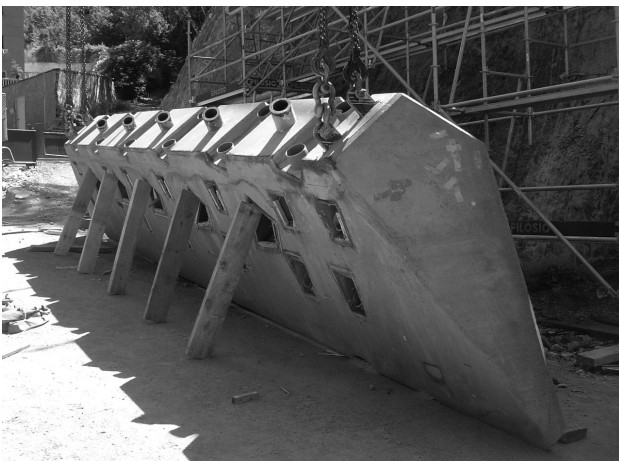
Figuras 21a y 21b. Macizo de anclaje de los tirantes de compensación.
a) El anclaje en el suelo. b) El anclaje en su posición definitiva.

Los tirantes de compensación de la estructura están formados por barras ancladas en un extremo en la esfera, y en el otro extremo en la ladera de roca contigua al puente, en la margen izquierda del río.

El anclaje a la roca, como hemos visto, se efectuó mediante un macizo de hormigón adosado a ella, del que parten los cinco tirantes que sujetan la esfera. Este macizo se fijó a la roca mediante 12 anclajes pretensados. Cada anclaje está formado por doce cables de 0,6" de diámetro. La geometría de la ladera da lugar a un contacto muy oblicuo entre el macizo de hormigón y la roca, lo que ha requerido aumentar la seguridad al des-

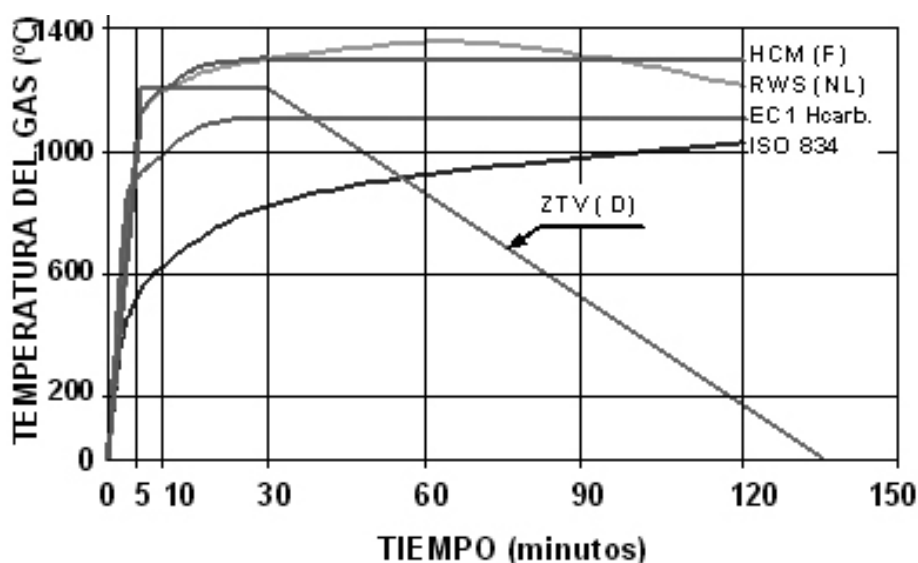
Figura 1. Curvas normalizadas de calentamiento.

En la figura 1 se representa esta curva de calentamiento, en comparación con la que se emplea habitualmente en edificación – ISO 834 –, con la curva de fuego definida por el Eurocódigo para hidrocarburos y con la RWS definida por la norma holandesa. Podemos observar que la curva HCM es muy similar a holandesa y ambas se dife-

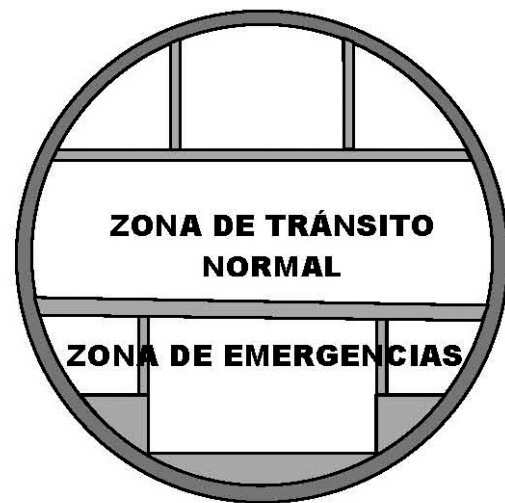
Figura 20. Sectores de fuego en el By-Pass Sur.

De acuerdo con estas exigencias, y dado que los tres recintos definidos en la sección recta del túnel constituyen sectores de fuego independientes, el estudio de verificación del cumplimiento de las especificaciones de Proyecto debería en principio efectuarse considerando los siguientes escenarios de fuego simples (un solo sector en fuego):

- Exposición al fuego 240 ISO de la ZONA DE VENTILACIÓN.
- Exposición al fuego 240 ISO de la ZONA DE TRÁNSITO NORMAL.
- Exposición al fuego 240 ISO de la ZONA DE EMERGENCIAS.
- Exposición al fuego de hidrocarburos 120 HCM de la Zona de Ventilación.

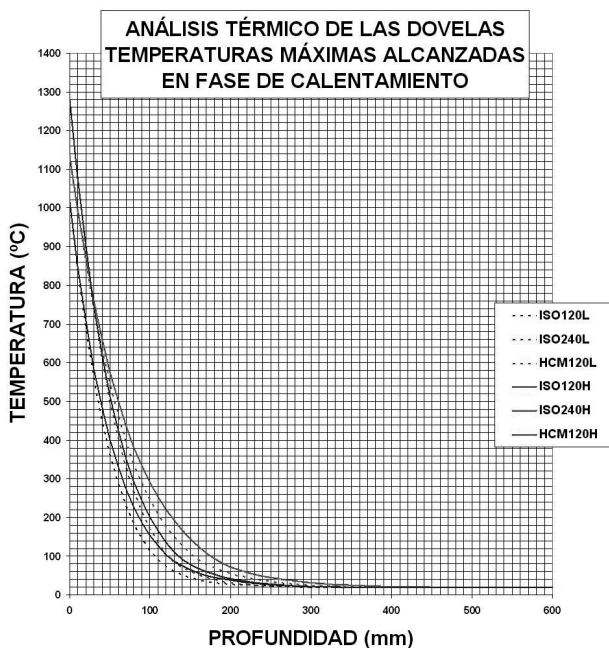
Figura 23. Exposición al fuego de las dovelas del anillo. Calentamiento. Temperaturas máximas alcanzadas a diferentes profundidades.

- ISO 120 L: tras 120 minutos de fuego normalizado ISO 834. Conductividad baja
- ISO 240 L: tras 240 min. de fuego normalizado ISO 834. Conductividad baja
- HCM 120 L: tras 120 min. de fuego HCM. Conductividad baja
- ISO 120 H: tras 120 minutos de fuego normalizado ISO 834. Conductividad alta
- ISO 240 H: tras 240 min. de fuego normalizado ISO 834. Conductividad alta
- HCM 120 H: tras 120 min. de fuego HCM. Conductividad alta

En las figuras 23 y 24 se representa un ejemplo de los resultados obtenidos, tanto en fase de calentamiento como en fase de enfriamiento.

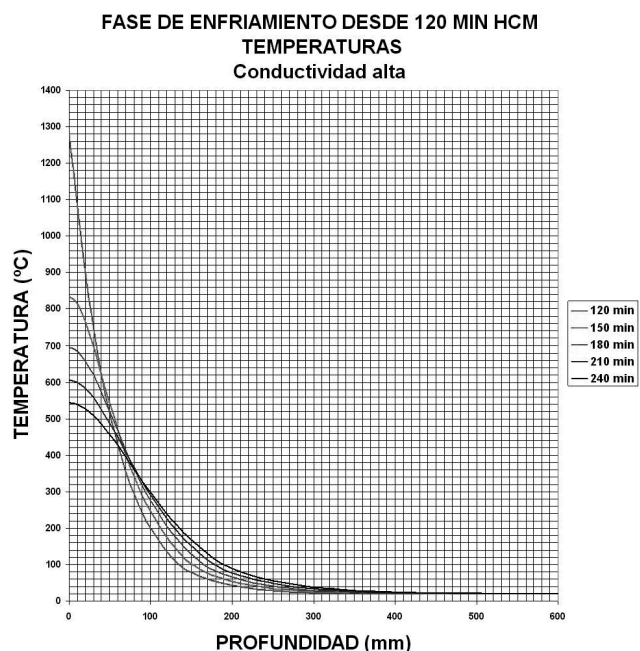
Figura 24. Exposición al fuego de las dovelas del anillo. Enfriamiento. Temperaturas alcanzadas a diferentes profundidades.

- 120 min: tras 120 minutos de fuego de hidrocarburos HCM
- 150 min: tras 120 min. de fuego de hidrocarburos HCM y 30 min. de enfriamiento
- 180 min: tras 120 min. de fuego de hidrocarburos HCM y 60 min. de enfriamiento
- 210 min: tras 120 min. de fuego de hidrocarburos HCM y 90 min. de enfriamiento
- 240 min: tras 120 min. de fuego de hidrocarburos HCM y 120 min. de enfriamiento

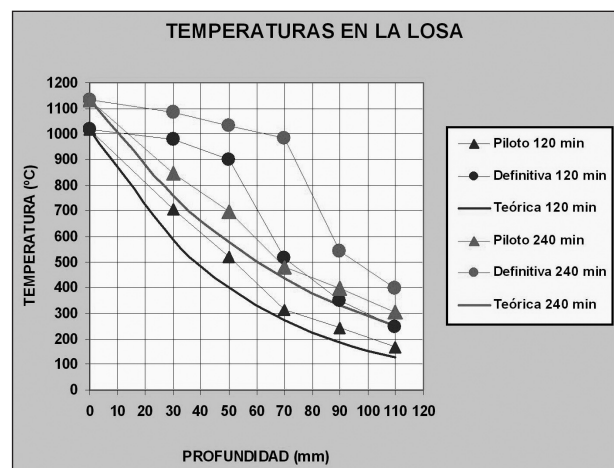
Figura 32. Distribución de temperaturas teóricas y medidas en los ensayos de dovelas.

En la figura 32 se representan las temperaturas alcanzadas a lo largo del ensayo en las dos piezas ensayadas a diferentes temperaturas. Como puede verse en el gráfico, el ensayo “Piloto” se comportó perfectamente dentro de lo previsto en el estudio térmico realizado³. Debe señalarse que en este ensayo no se apreció la presencia de desconchado alguno en la cara expuesta de la losa, y sin embargo en la pieza destinada al ensayo definitivo sí se produjo el *spalling* de la capa superficial de hormi-

gón, lo que justifica la aparición de temperaturas superiores a las teóricas.

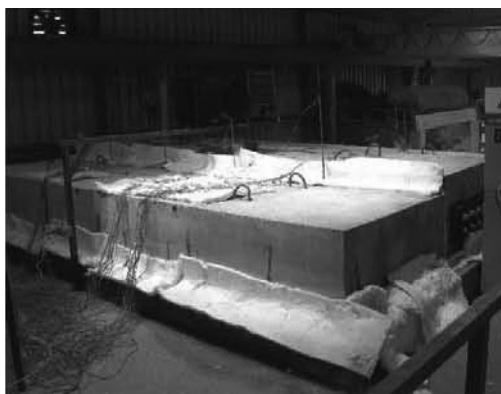
Figura 33. Montaje del ensayo.

En las figuras 33 a 38 pueden observarse algunos aspectos de los ensayos realizados.

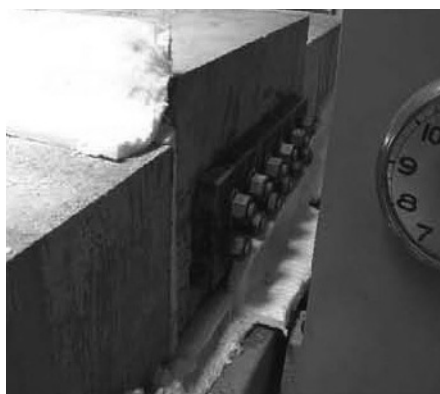
Figura 34. Detalle de la cabeza de anclaje del pretensado.

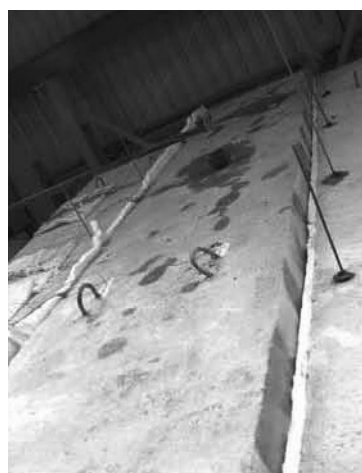
Figura 35. Estado de la cara superior de la pieza tras el ensayo piloto.

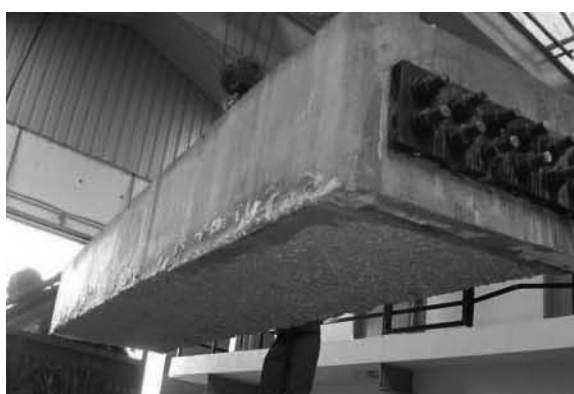
Figura 36. Estado de la cara inferior de la pieza tras el ensayo piloto. No se aprecian signos de *spalling*.

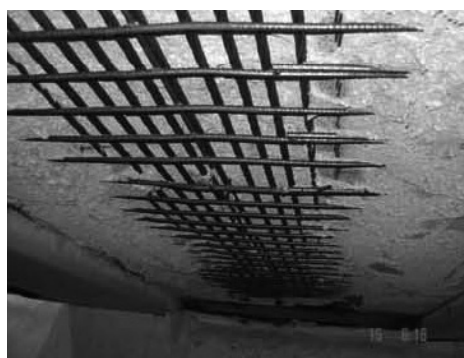
Figura 37. *Spalling* en la cara inferior.

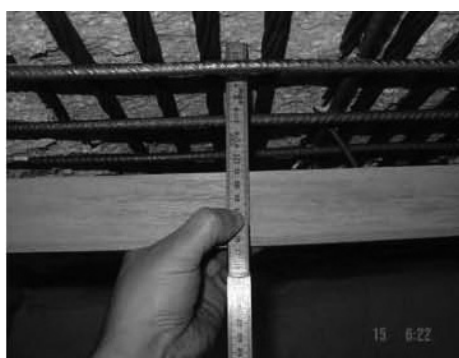
Figura 38. El desconchado máximo fue de 11 cm de la pieza tras el ensayo definitivo.

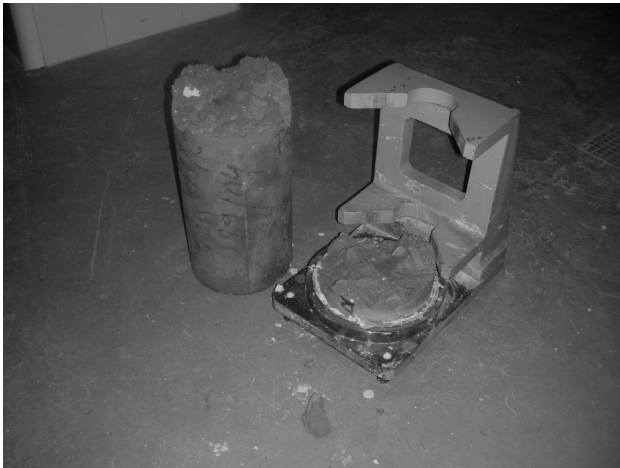
Figura 2. Probeta con 100% de AMR en dosificación, no fue posible el refrentado a 7 días.

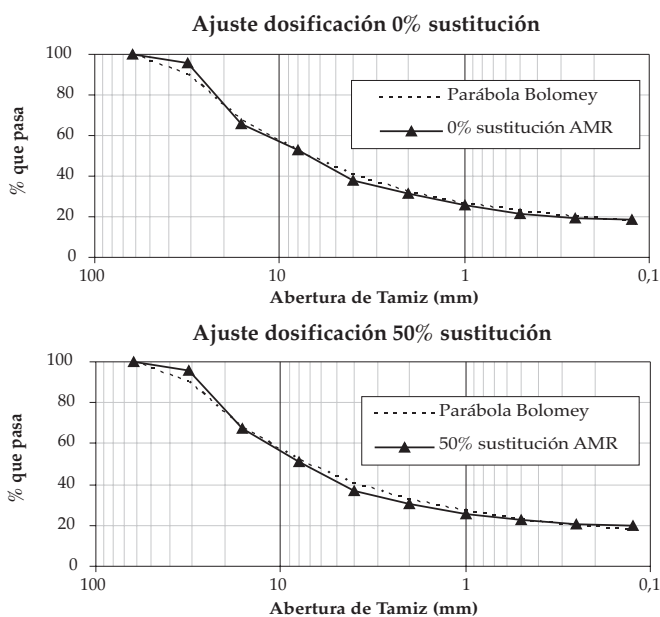
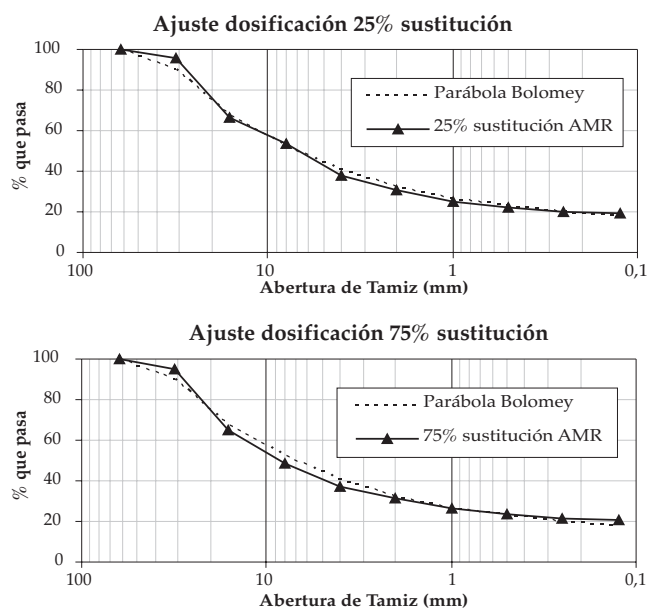
Figura 3. Curvas granulométricas de las diferentes dosificaciones.

El valor adoptado de la constante a es igual a 13, válido para hormigones de consistencia blanda y áridos machacados [5]; p representa el porcentaje en peso que pasa por el tamiz; d y D son, respectivamente, la abertura del tamiz y el tamaño máximo de árido.

La Figura 3 muestra el ajuste de las diferentes dosificaciones realizadas respecto a la parábola de Bolomey.

Para el diseño de las dosificaciones se ha seguido la curva granulométrica que determina la parábola de Bolomey [5], válida para áridos de machaqueo con tamaño máximo de 40 mm y para diversas consistencias. La parábola se representa por la Ecuación 1:

nulometría de referencia (Figura 3) y se consiguió que el módulo granulométrico igualase al de Bolomey. En la Tabla 3, se muestran las dosificaciones resultantes.

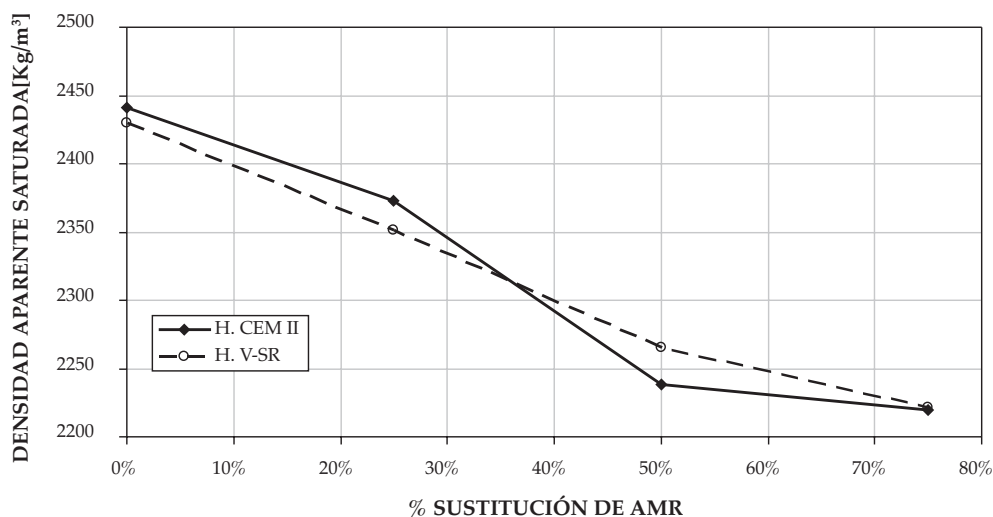
Figura 6. Representación de la densidad aparente saturada de los hormigones según el tipo de cemento y el % de sustitución de AMR.

La Figura 6 muestra cómo los hormigones disminuyen su densidad aparente saturada a medida que aumenta el porcentaje de sustitución de AMR. Esto se debe a que

la densidad de los AMR (Tabla1) es menor que la de los áridos convencionales. La disminución es progresiva y no se ve influenciada por el tipo de cemento utilizado.

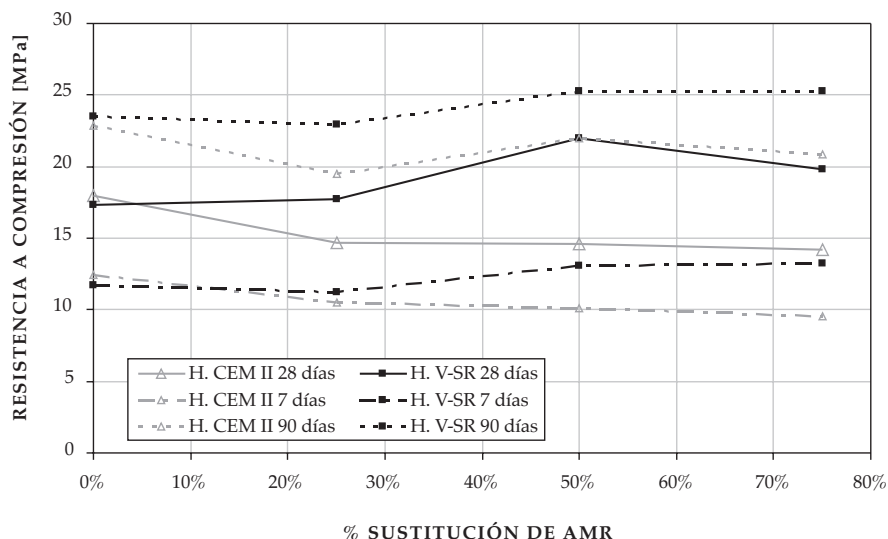
Figura 7. Resistencia a compresión a 7, 28 y 90 días en función del % de sustitución de AMR.

En la Figura 7 se presentan los resultados obtenidos en los ensayos a compresión. Se puede observar cómo evoluciona la resistencia a compresión en función del % de AMR sustituido. Se muestran los resultados según la edad del hormigón y diferenciando el tipo de cemento utilizado en la fabricación del hormigón. La Figura 7 muestra los resultados a 7 días con la línea raya-punto, a 28 días con la línea sólida y la resistencia a 90 días con la línea a trazos.

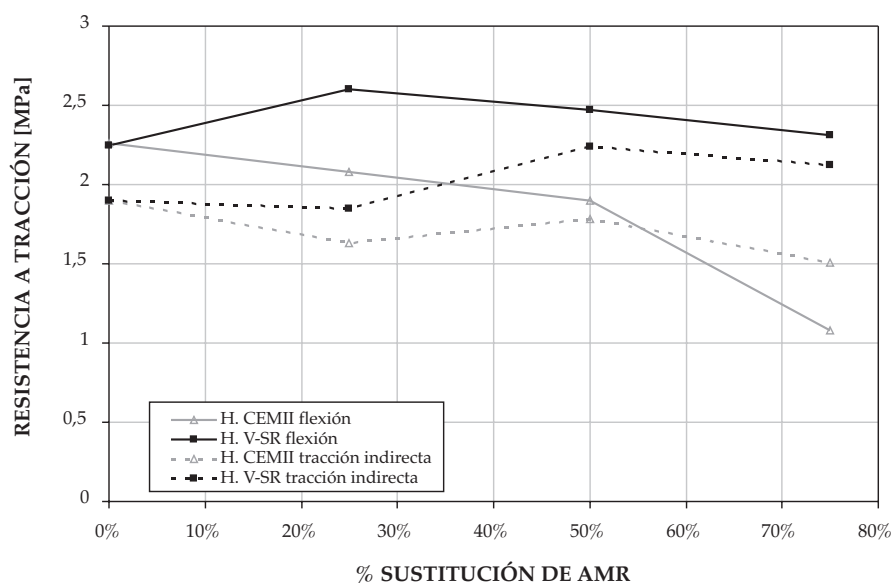
Figura 8. Resistencia a tracción en función del % de AMR.

En la Figura 8 se presentan los resultados de resistencia a tracción de las diferentes dosificaciones. Estos valores de la resistencia a tracción se han obtenido a partir de los resultados del ensayo de resistencia a flexión (línea sólida), y los resultados del ensayo de resistencia a tracción indirecta (línea a trazos).

Los resultados de resistencia a tracción ofrecen valores diferentes en función del ensayo, siendo los valores obtenidos mediante el ensayo de flexión superiores a los obtenidos mediante el ensayo de tracción indirecta.
